TAPATURMAVAKUUTUSLAITOSTEN LIITTO

3/94 Paalutuskoneen apumiehen kuolemaan johtanut työtapaturma, kun paalun käsittelylenkin murruttua siihen kiinnitetty paaluvaijerin nostokoukku iskeytyi hänen päähänsä

työpaikkaonnettomuuksien tutkinta (TOT)

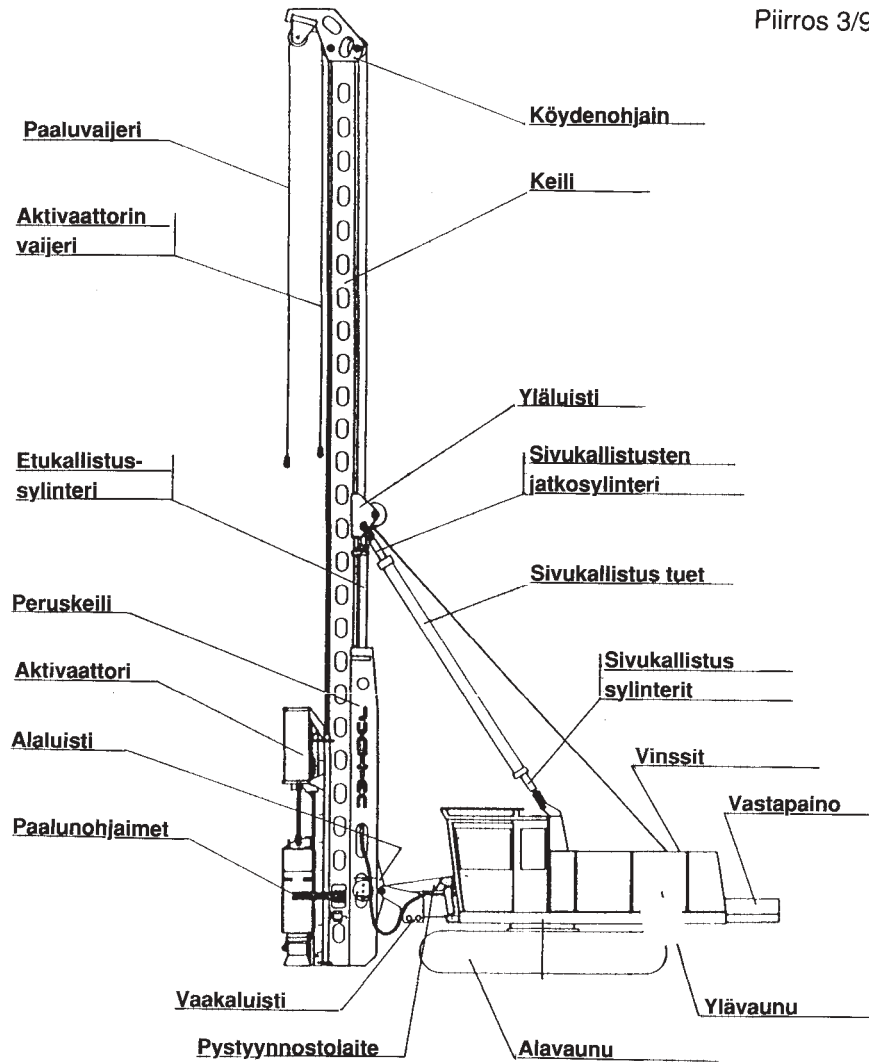
Piirros 3/94

Tämän jälkeen K.K nosti aktivaattorin pois paalun päästä nostamalla teleskooppisylinterillä keiliä (kts. piirros). K.K toimi kertomansa mukaan tällä kerralla nimenomaan näin, koska hän oli havainnut järkälevinssin vaijerin olevan köysirummulla sekaisin ja halusi estää vaijeria vaurioitumasta. Näin tehdään muutoinkin usein lyhyillä paaluilla. Toinen vaihtoehto on nostaa aktivaattori järkälevinssillä ylös. Lisäksi voidaan käyttää myös kannan nostoa.

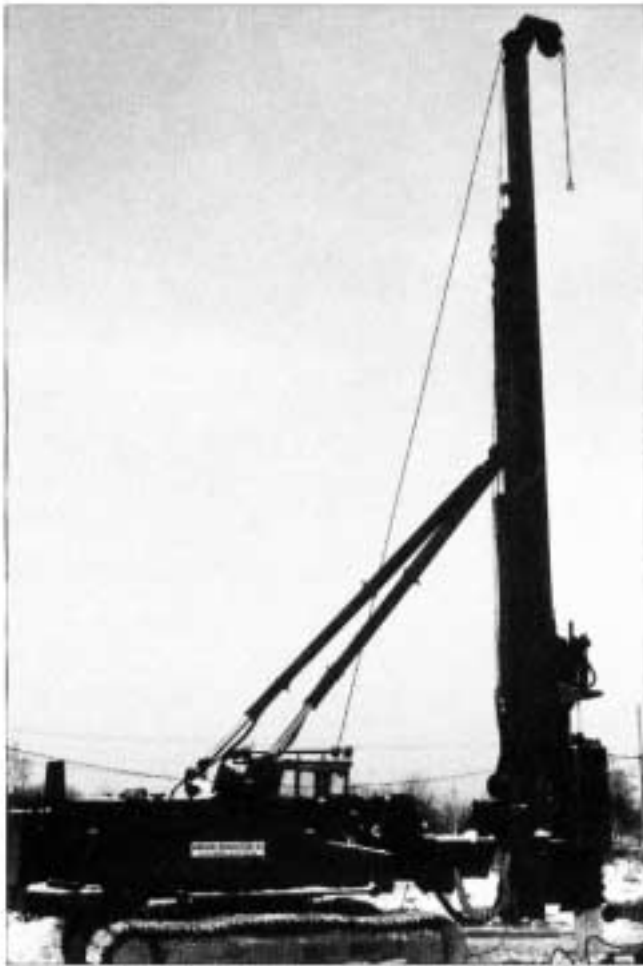
Työmaalla tehtiin lyöntipaalutusta Junttan paalutuskoneella (kts. piirros, kuva 1). Paalutuskonetta käytti K.K ja apumiehenä oli N.N. K.K toimi myös paalutustyönjohtajana.

Kuva 1: Paalutuskone.

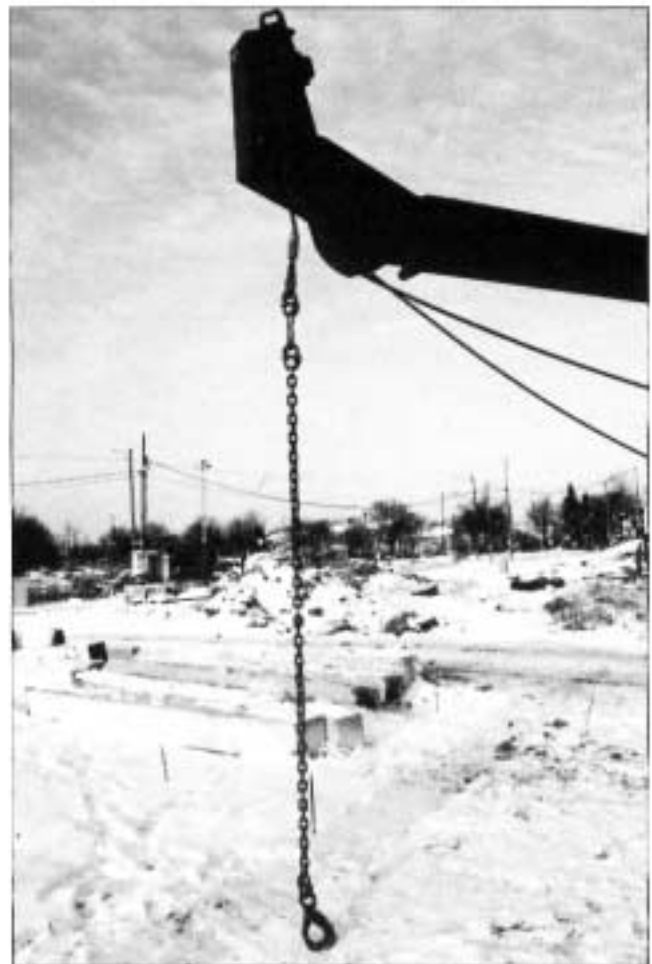
Tapaturman aiheutti kettinkiraksin koukun iskeytyminen suurella voimalla uhrin päähän.

Koukun sinkoutuminen kohti uhria johtui paaluvaijerin vapautumisesta äkillisesti jännitystilaan paalun käsittelylenkin murtuessa. Lenkin murtumisen aiheutti kuormitus, joka kohdistui siihen paaluvaijerin jännittymisestä paalutuskoneen keiliä nostettaessa. Paaluvaijeri jännittyi keiliä nostettaessa, koska paaluvinssin jarru on tällöin kiinni ja nyt myös vaijerin pää oli kiinni maahan lyödyn paalun lenkissä.

Kuva2: Paalutusvaijeri,
kettinkiraksi.

Vastaavanlainen tapaturma voidaan estää nostamalla myös lyhyt paalu pystyyn sen ylösnostokohdasta kettinkiraksilla käyttämättä ol-

lenkaan paalun käsittelylenkkiä.

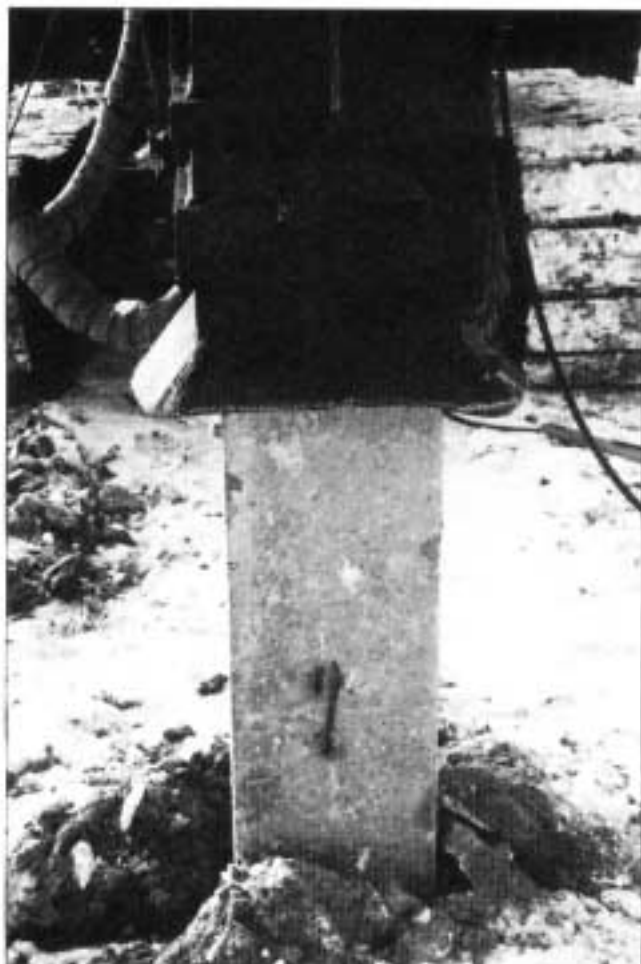
Keiliä nostettaessa paaluvaijeri kiristyi ja kuormitti paalun käsittelylenkkiä niin, että se lopulta murtui. Lenkin murtuessa kettinkiraksin koukku sinkoutui kohti paalun vieressä ollutta N.N:ää ja osui hänen päähänsä. Iskun seurauksena N.N kuoli heti (kuvat 2-4).

**Kuva3 : Juntattu paalu,
katkennut käsittelylenkki.**

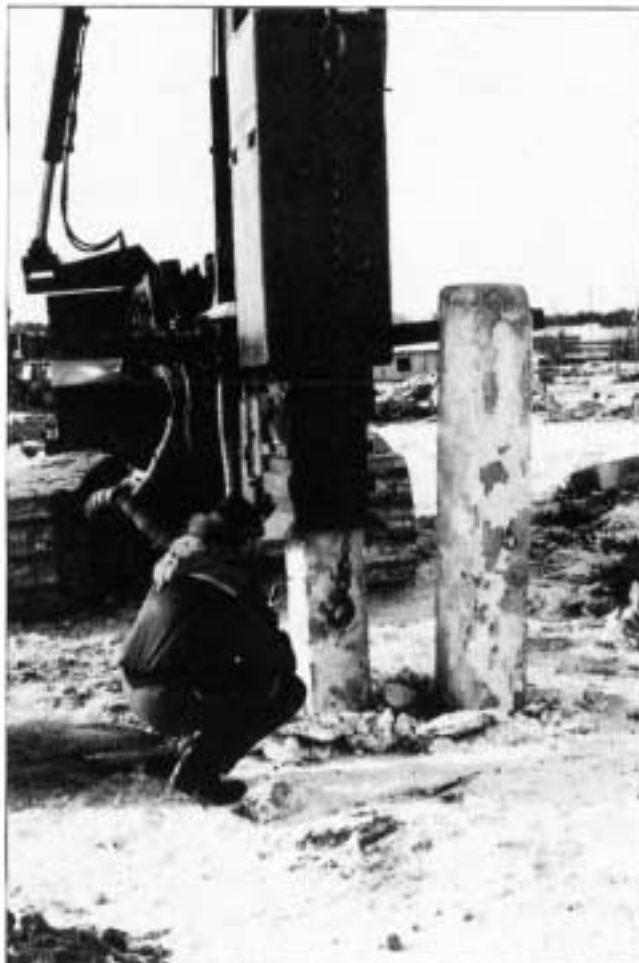
K.K:n kertoman mukaan N.N oli onnettomuuden sattuessa ohjaamosta katsoen oikealla puolella, jolloin hän oli täysin katveessa. K.K:lla ei ollut tietoa N.N:n toimenpiteistä, myöskään kettinkiraksi ei ollut näkyvissä (kts. kuva 4).

**Kuva 4: Lavastettu
tapaturmatilanne.**

Koneenkäyttäjän ja apumiehen yhteistoiminnan varmistamiseksi paaluvaijerin irrotuksessa tulee käyttää tarkasti sovittuja käsimerkkejä.

Samoin tulee sopia yhteistoiminnasta havaittaessa häiriöitä koneen toiminnoissa tai poikettaessa totutusta työtavasta.

Apumiehen sijoittumisesta eri työvaiheissa tulee myös sopia ennen työn alkua.
