Työpaikkaonnettomuuksien tutkinta (TOT)

25/94

Kuljetus

Autonkuljettaja löydettiin puristuneena siirtolavan ja kuorma-auton rungon väliin. Kuljettaja oli valmistellut jätepuulla täytetyn siirtolavan nostoa. Ilmeisesti hän oli ensin aikonut oikaista lavaa kuorma-auton rungon suuntaiseksi ja oli kiinnittänyt vain lavan toisen vaijerin vetolaitteeseen, ollut rungon ja lavan välissä ja jäänyt tällöin jo osittain ylösnousseen siirtolavan ja rungon väliin

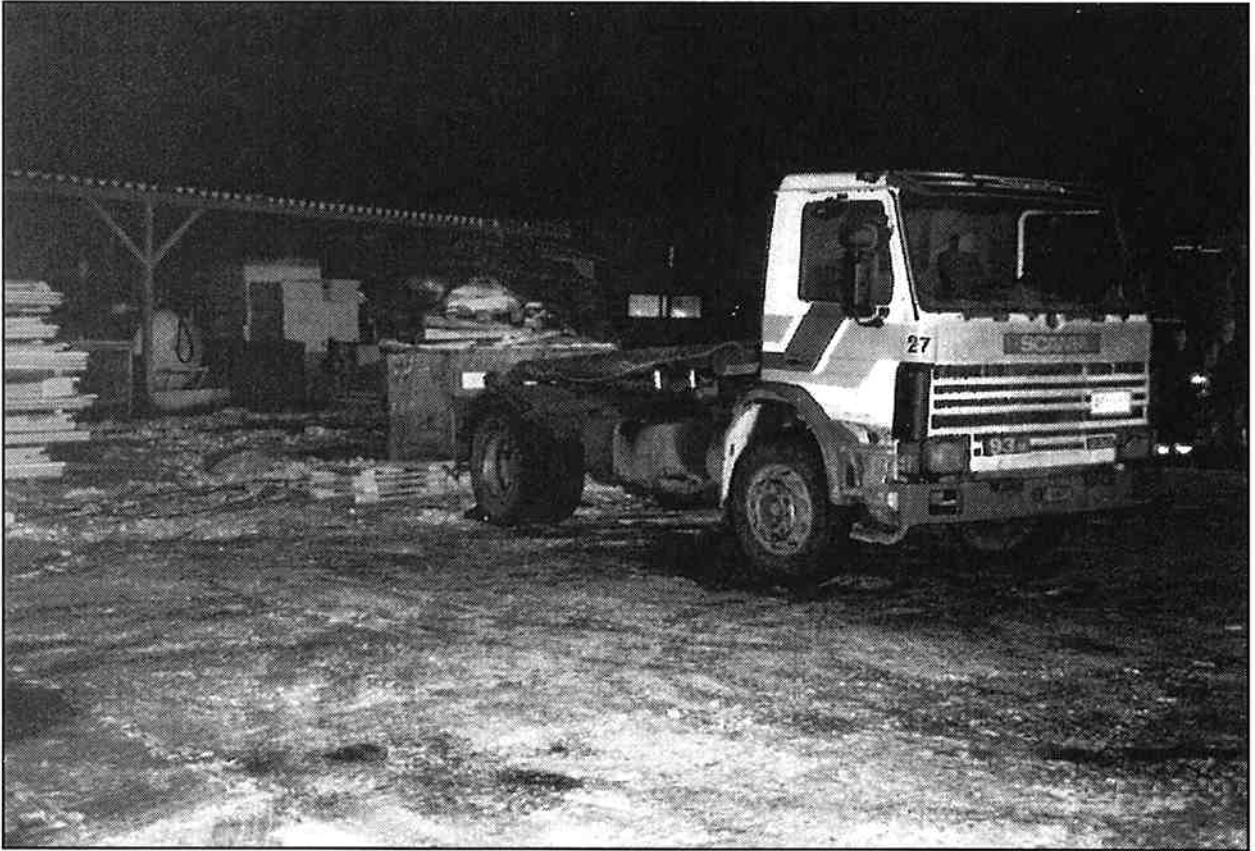
Kuljetusliikkeen kuljettaja NN:n oli määrä hakea kuorma-autolla siirtolavallinen jätepuuta mainitulta pihalta. Tapaturman sattumishetkellä NN työskenteli kuormausalueella yksin. NN oli vetänyt toisen nostovaijerin avulla siirtolavan lähemmäksi kuorma-auton takaosaa. Jostakin syystä NN oli mennyt maassa olleen siirtolavan ja kuorma-auton väliin. NN oli ko. välissä ollessaan todennäköisesti yrittänyt vedättää lavaa parempaan asentoon kuorma-autoon nähden. Lavan vetoa on mahdollista ohjata joko kuorma-auton ohjaamosta tai sitten kuorma-auton takaosan sivussa olevasta käyttökytkimestä käsin. Kuorma-auton moottori oli käynnissä tapaturman sattuessa. NN:n ollessa lavan ja kuorma-auton välissä, lava liikkui maassa, kohosi ja putosi hänen selkensä päälle, minkä johdosta hän jäi puristuksiin lavan ja kuorma-auton takaosan väliin mainituihin seurauksiin (kuvat 1-2).

Kuva 1. Yleisnäkymä tapahtumapaikalta.

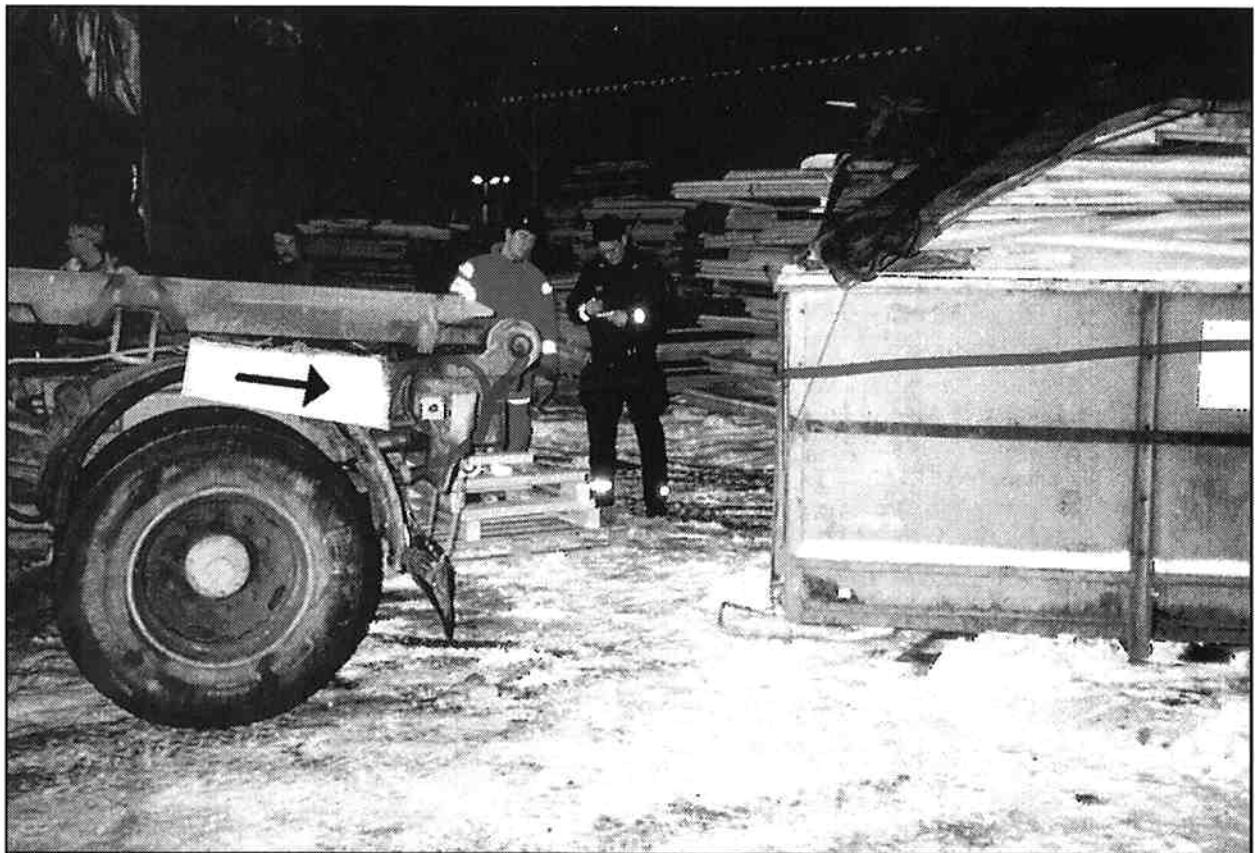
Työtapaturma sattui, kun NN oli kuorma-auton takaosan ja oikaistavan vaihtolavan välissä vaijerivedon alkaessa tai sen ollessa jo käynnissä. Vaihtolava oli jälkien perusteella irronnut maasta, liikkunut siinä noin metrin eteenpäin ja noussut etupäästään noin 0,5-1,0 metrin korkeudelle. On mahdollista, että myös kuorma-auto on liikahtanut taaksepäin vaihtolavan painon vetämänä, vaikka käsijarru oli mitä ilmeisemmin päällä.

NN on saattanut vahingossa osua tai muutoin käyttänyt siirtolavan käyttökytkintä, jolloin lava on liikahtanut eteenpäin. Kuormausalueen pihamaa oli tapaturman sattumishetkellä jäässä, mikä on saattanut edesauttaa kuorma-auton liikahtamista. Molemmat liikkeet ovat tapahtuneet niin nopeasti, ettei NN ole havainnut syntyvää tilannetta ajoissa voidakseen pyrkiä pois vaaravyöhykkeeltä.

Kuorma-auton siirtolavan käyttökytkin osoittautui vialliseksi noin viikon kuluttua tapaturmasta, joten oletettavasti se oli viallinen jo tapaturman sattumishetkellä. Vika ilmeni kuljetusyrityksen toisen kuljettajan kertoman mukaan siten, että vaijereiden siirtomekanismi jäi päälle, vaikka kytkin oli mennyt vapaalle.

Käyttökytkimen kumisuojus oli rikki, jolloin kytkimeen pääsi kosteutta. Kerrotun mukaan tämä aiheuttaa ajoittain häiriöitä kytkimien toimintaan. Näin on tapahtunut erityisesti talviaikaan, jolloin hydraulikka saattaa jäädä päälle, vaikka kytkin olisikin mennyt vapaalle. Tämän seurauksena hydraulimoottori vetää edelleen vaijereita kireälle, vaikka kuljettaja olisikin jättänyt vaijerit löysälle.

Käyttökytkin vaihdettiin uuteen, joka toimi oikein ja pakkotoimisesti, mikä tarkoittaa, että kytkintä on painettava jatkuvasti, mikäli haluaa vetoliikkeen jatkuvan. Käyttökytkimen viallisuus jo tapaturman sattumisajan kohtana on saattanut olla osatekijänä tapahtumaketjussa.

Puristuskohdasta on kädellä voinut ylettyä kytkimeen. Jos NN on käyttänyt kytkintä, on tämän tuloksena voinut olla vaijerin kiristymisen jatkuminen vastoin tarkoitusta joko heti tai hetkeä myöhemmin (itsestään).

Kuva 2. Välissä puristumiskohta, käyttökytkin merkitty nuolella.

Vaihtolavan käyttökytkimien käytöstä tulee antaa kirjalliset ohjeet, joissa erityisesti painotetaan takana sijaitsevan kytkimen käyttöä lavan sivulta, vaihtolavan muodostaman vaara-alueen ulkopuolelta.

Käyttökytkin tulee varustaa selkeällä taululla, joka opastaa käyttöön.

Huoltojen yhteydessä tulee vaihtolavojen käyttölaitteet myös kokeilla silmämääräisen tarkastuksen lisäksi.
