5/94 Työkoneurakoitsijan palveluksessa ollut trukinkuljettaja ajoi pienoispakettiautolla päin toisen urakoitsijan kurottajakuormaajan kauhaa sellutehtaan alueella. Kuormaaja oli kääntymässä vastaan-tulijan kaistalla, näkyvyys oli olematon johtuen esiselkeytsaltaasta nousevasta sumusta.

työpaikkaonnettomuuksien tutkinta (TOT)

1. Tapahtuman kuvaus

1.1 Törmäys kauhaan, työtapaturma

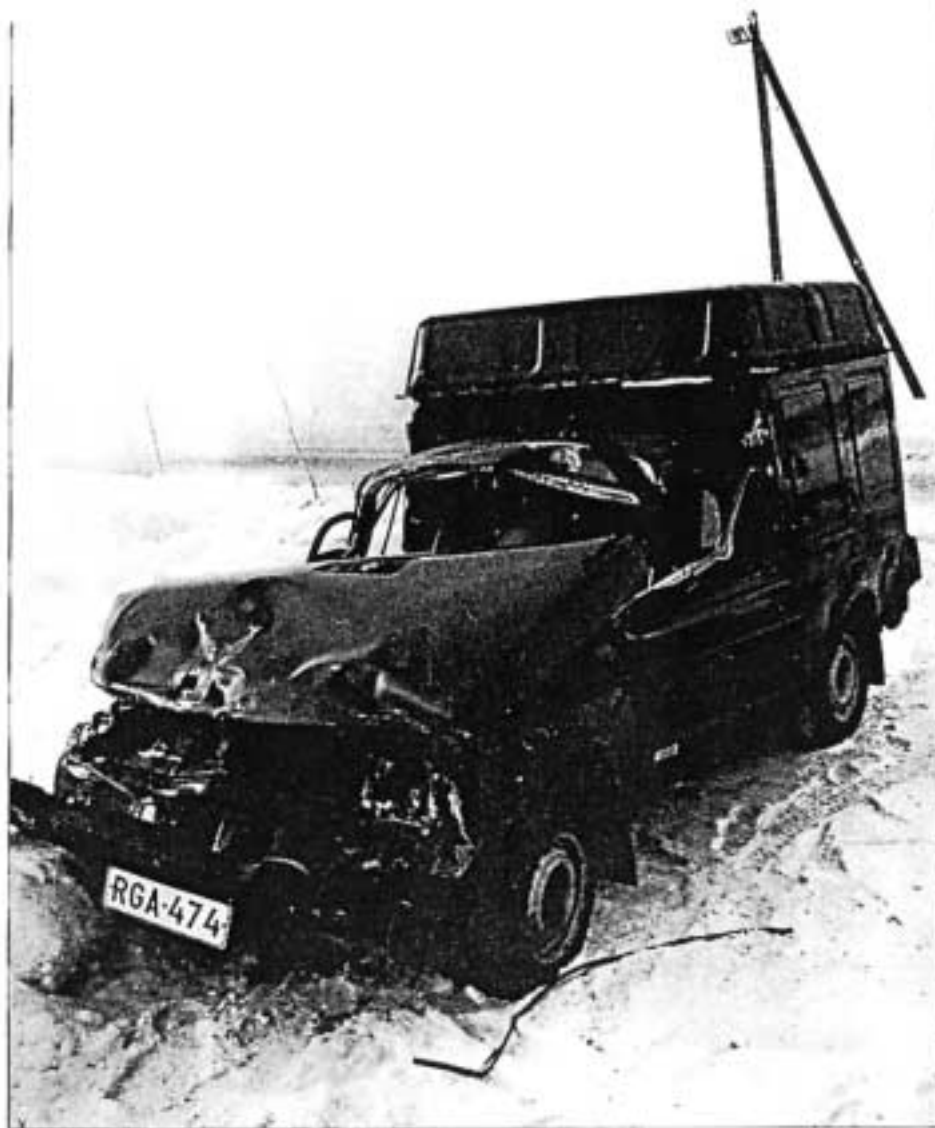
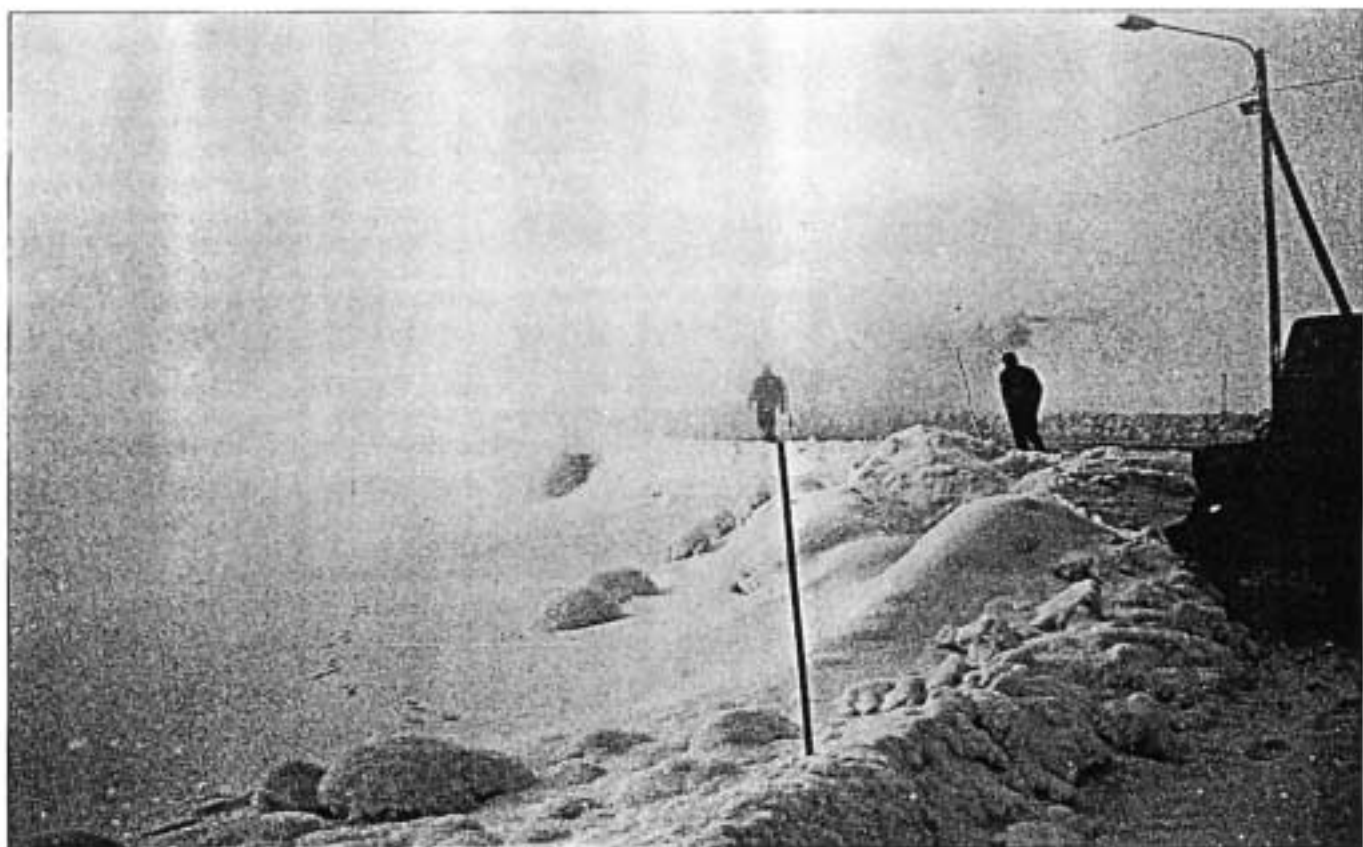
Näkyvyyteen törmäyspaikalla vaikutti esiselkeytysaltaasta nouseva sumu, jota pääsuunnaltaan eteläinen tuuli puhalsi tielle heikentäen näkyvyyden ajoittain aivan olemattomiin. Tuulenpuuskien mukaan näkyvyys vaihteli olleen välillä hyvä, välillä taas nollassa.

Kuvat 1 ja 2: Onnettomuusauto, sumua.

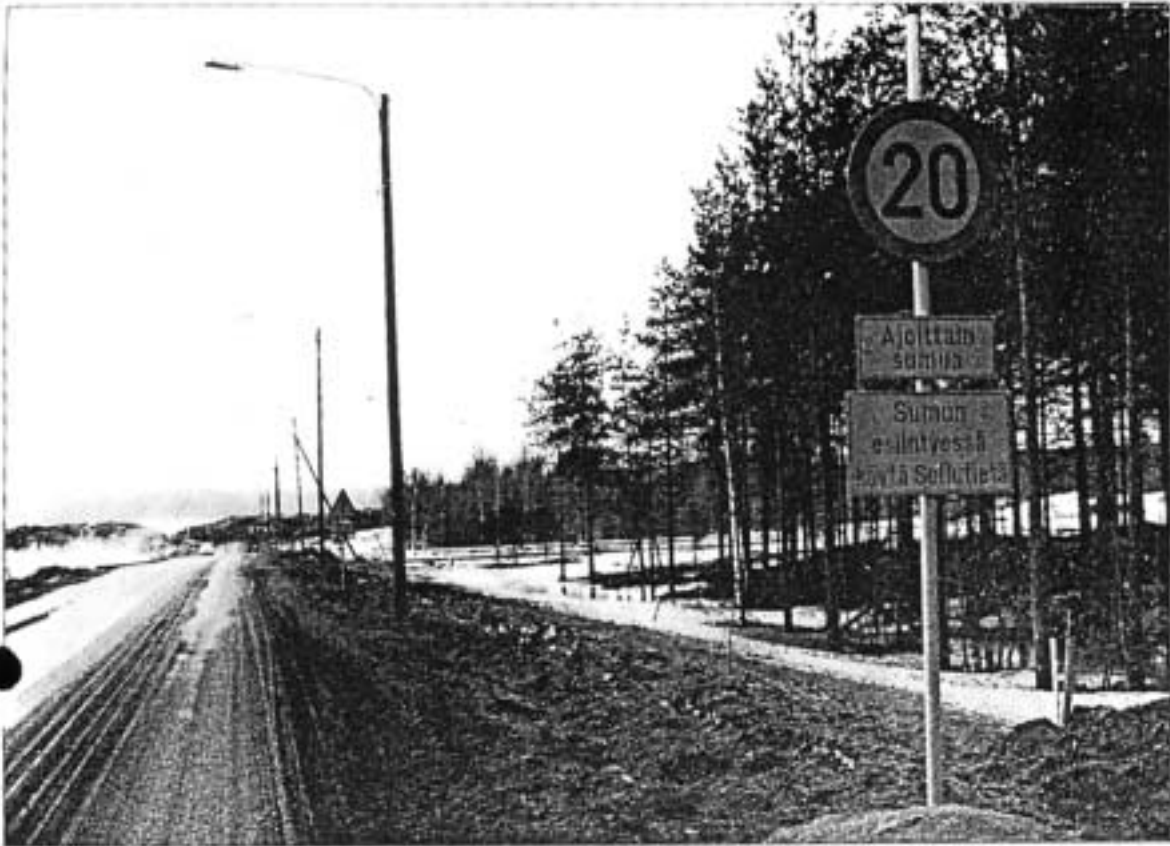
Kuva 3: Sahatie, auto selkeytsaltaan kohdalla.

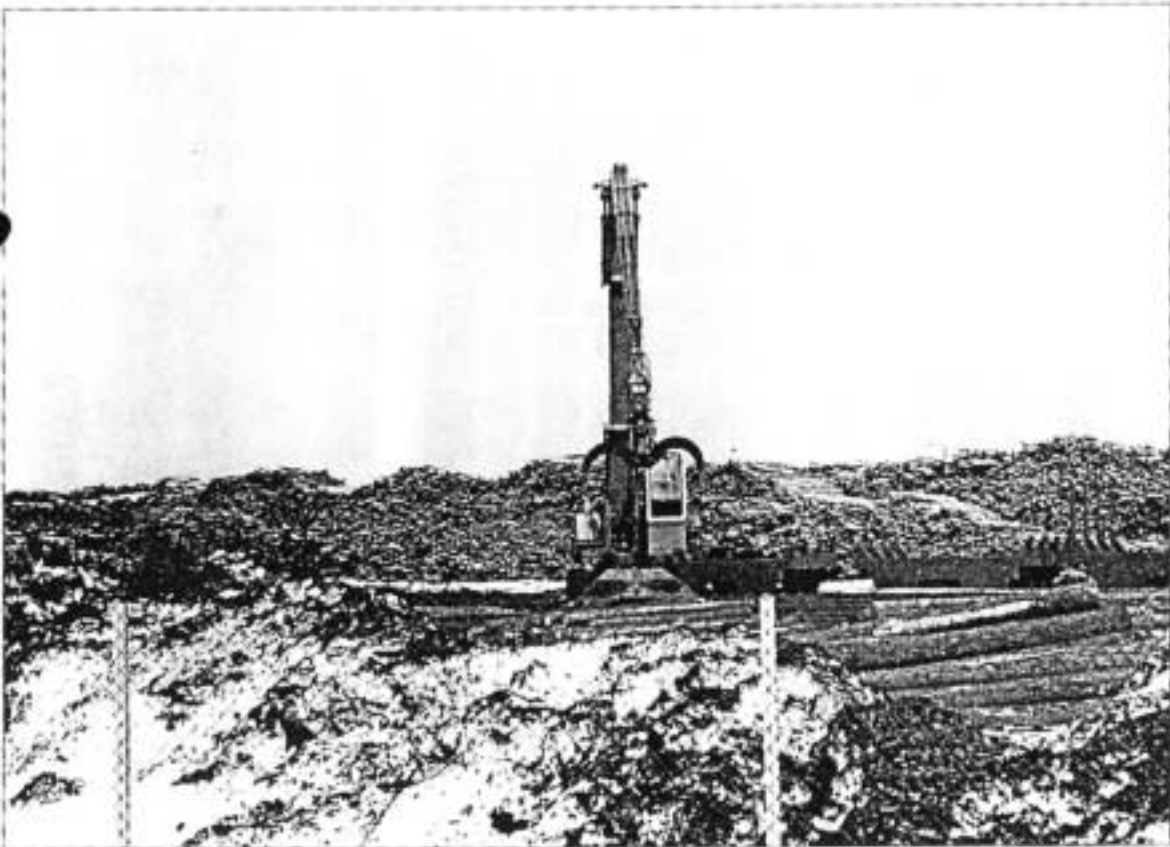
Risteysalue sahatieltä lastausalueelle oli ahdas ja kääntymiskulma n. 120°C. Ko. työkone ei voinut kääntyä koukkaamatta tien vasemman reunan kautta. Sama koski myös alueelle meneviä tukkirekkoja.

Kuva 4: Pyöreealustainen, kahmarikauhalla varustettu työkone.

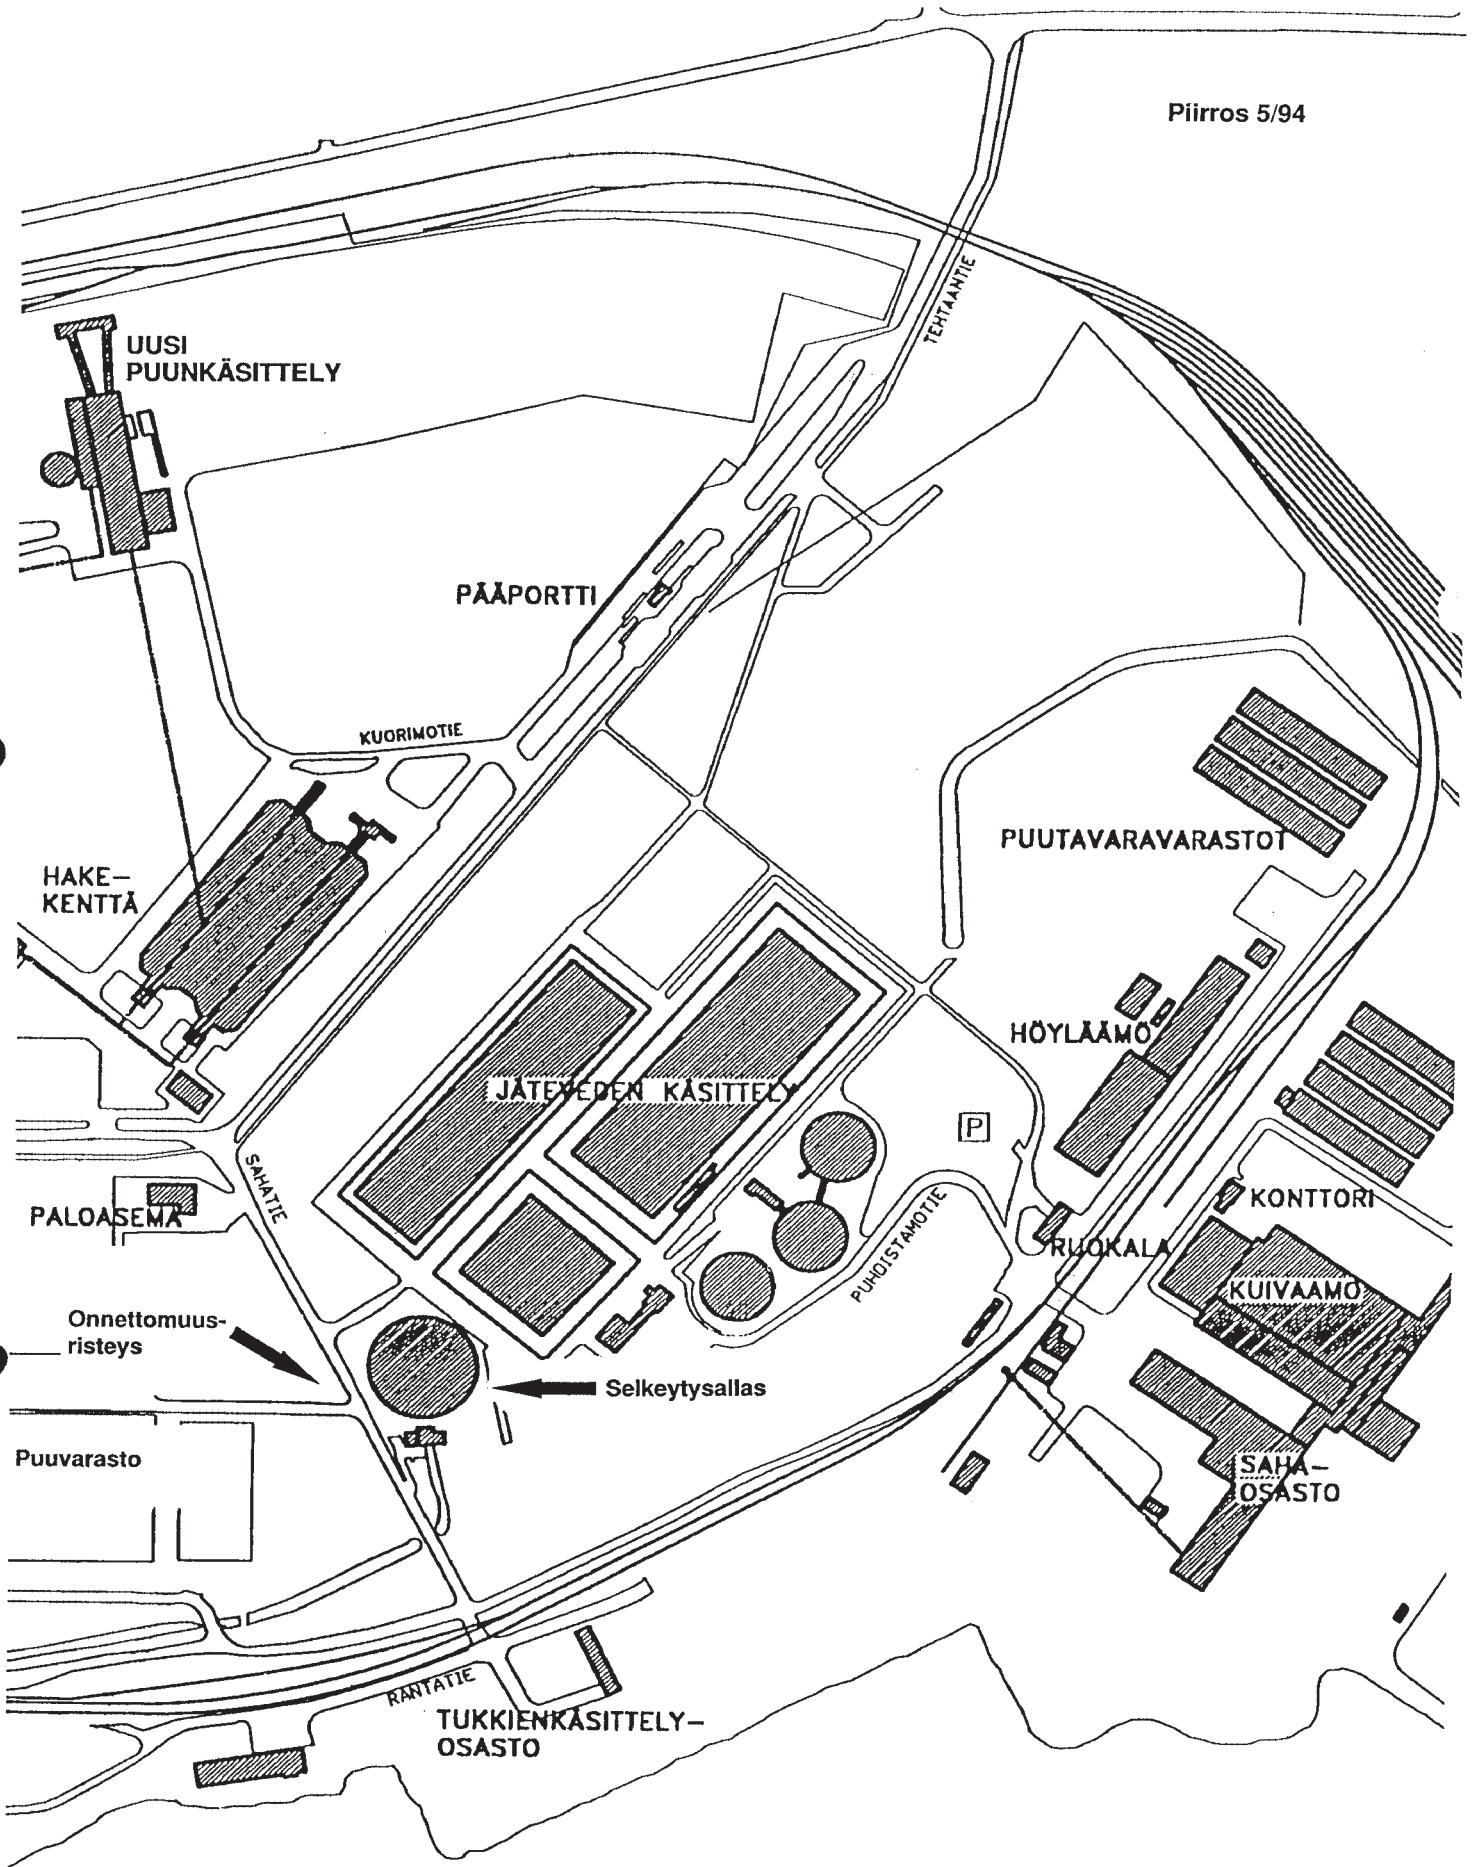
Puuvarasto, jonne kurottaja kääntyi, oli vanha hakekenttä. Tehtaan laajennuksen yhteydessä käsittely siirtyi toisaalle (kts. piirros 1). Nyt tilapäisesti uuden alueen tultua täyteen, käytettiin puiden välivarastointiin vanhaa hakekenttää, jolloin sinne johtavassa risteyksessä syntyi vaaratekijä ajoneuvojen kääntyessä (vastaantulijan kaistan kautta). Vaaratekijää ei tunnistettu eikä siten toimenpiteisiin sen poistamiseksi ryhdytty.

Onnettomuus-
risteys

— tilapäisvarastoon vanhalle hakekentälle on avattu uusi tie kulkemaan paloaseman kautta. Onnettomuusristeys on poistettu käytöstä.
