9/94 Konduktööri jäi seisoessaan veturin työntämän vaunujonon ensimmäisen vaunun astinlaudalla viereistä raidetta vierineen konduktöörivaunun ruhjomaksi menettäen henkensä

työpaikkaonnettomuuksien tutkinta (TOT)

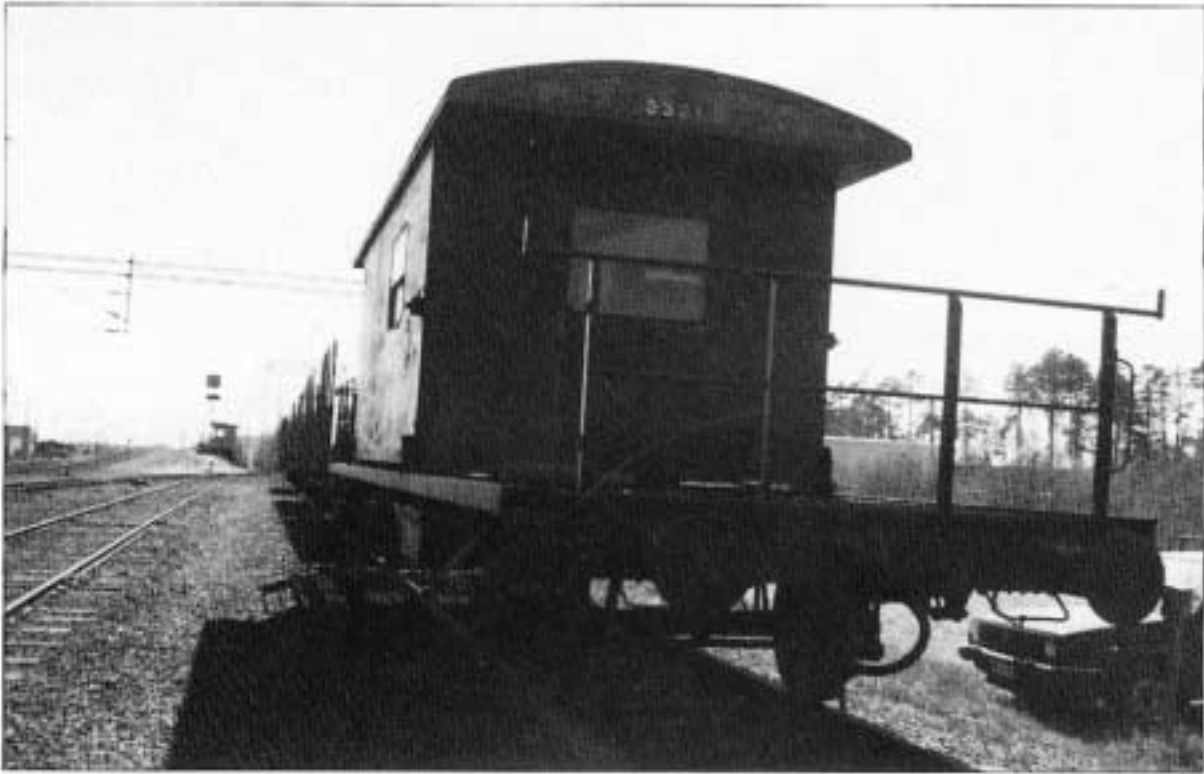
Konduktööri vaunu "0-vaunu"

Junahenkilökunnalle annettiin K:n asemalta lähtiessä vaunuluettelo, jonka mukaan konduktööri vaunu oli merkitty 0-vaunuksi; tämä tarkoittaa, etteivät vaunun ilmajarrut ole toiminnassa. Tutkinnassa ilmajarruista ei löytynyt mitään teknistä vikaa. Menettely; kytkeä ilmajarrut pois ilman syytä, oli VR:n Jto:n (junaturvallisuussäännön soveltamisohjeet) vastainen.

Kuva 1. Konduktöörivaunu.

Seisovien vaunujen varmistaminen tulee aina suorittaa VR Jto 34.5 mukaisesti.

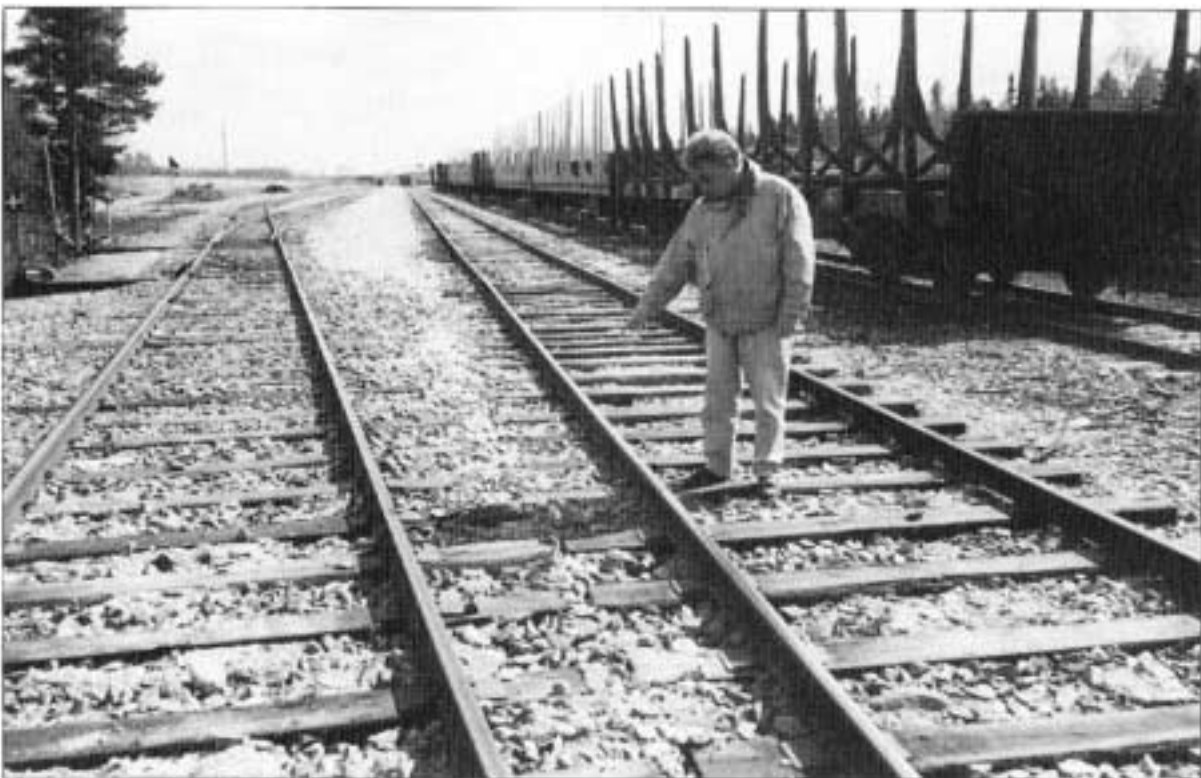
Yksinään liikkuva konduktööri vaunu ja työnnetyn junan ensimmäisenä tuleva vaunu, jonka kulkusuunnassa oikean puoleisella astinlaudalla N.N seiso, joutuivat vaihteen luona niin lähelle toisiaan, että niiden kulmat ottivat kiinni toisiinsa. N.N puristui alavartalostaan vaunujen väliin ja konduktööri vaunu muutti törmäyksen voimasta kulkusuuntaansa takaisin päin. (ks. valokuvat). Radiopuhelimen piippaäänien lakattua veturissa olleet henkilöt olivat kysyneet radiopuhelimella, "vieläkö sinä siellä olet"?

Kuva 2. Todennäköinen törmäyspaikka vaihteella 3.

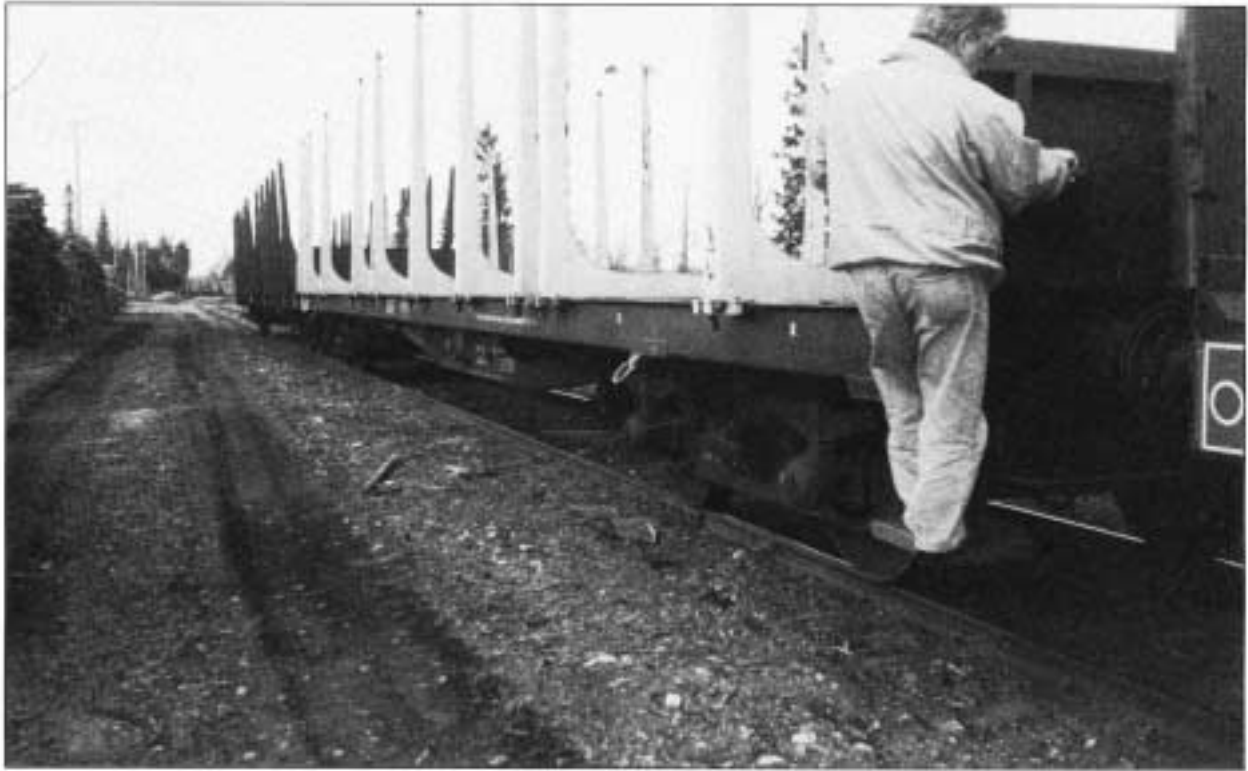
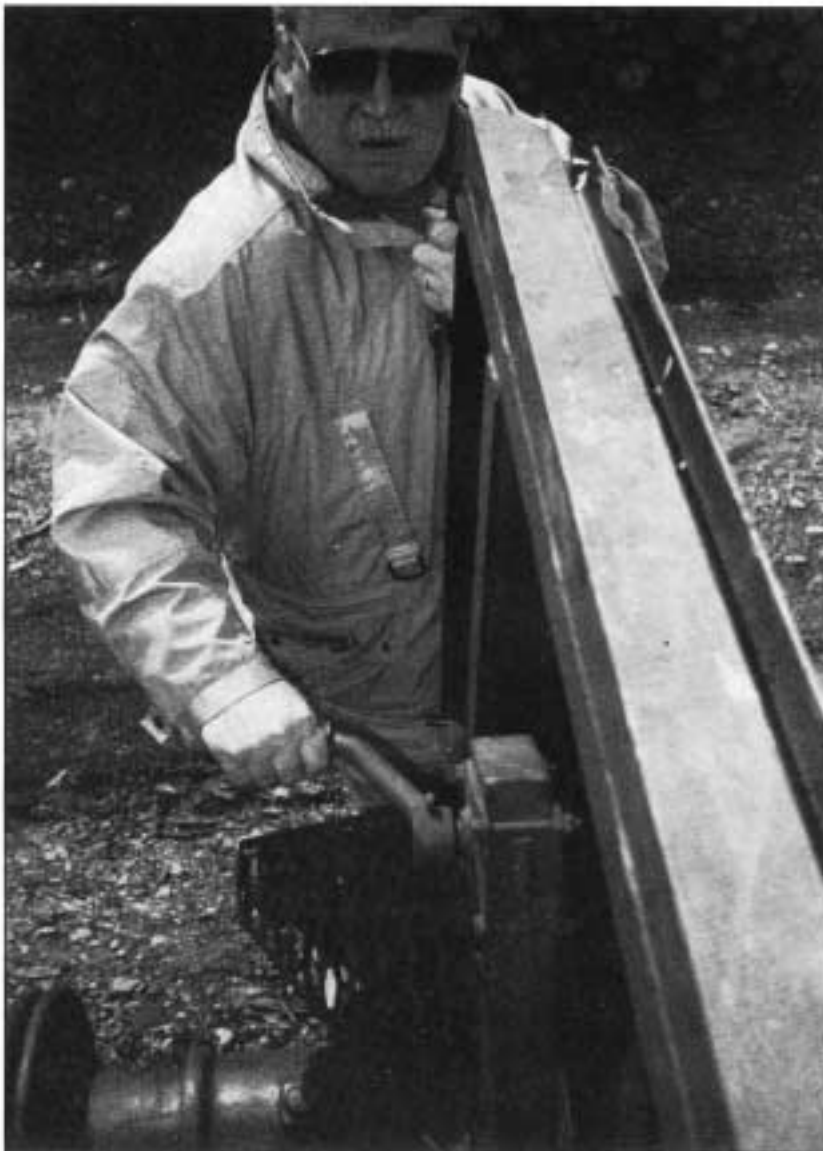
N.N on aivan ilmeisesti laiminlyönyt tähystämisen työntösuuntaan. Jos hän olisi havainnut vastaan vierivän vaunun, olisi hän mitä todennäköisemmin ryhtynyt toimenpiteisiin; ottanut yhteyden veturiin ja pysäyttänyt työnnön.

Kuvat 3 ja 4.
Konduktöörin mahdollinen
asento työnnettävän vaunu-
jonon päädyssä.
