17/94 Autonkuljettaja puristui puukuorman ja puutavaranoŃturin vliin vaikutettuaan tahattomasti nosturia siirtvn vipuun

typaikkaonnettomuuksien tutkinta (TOT)

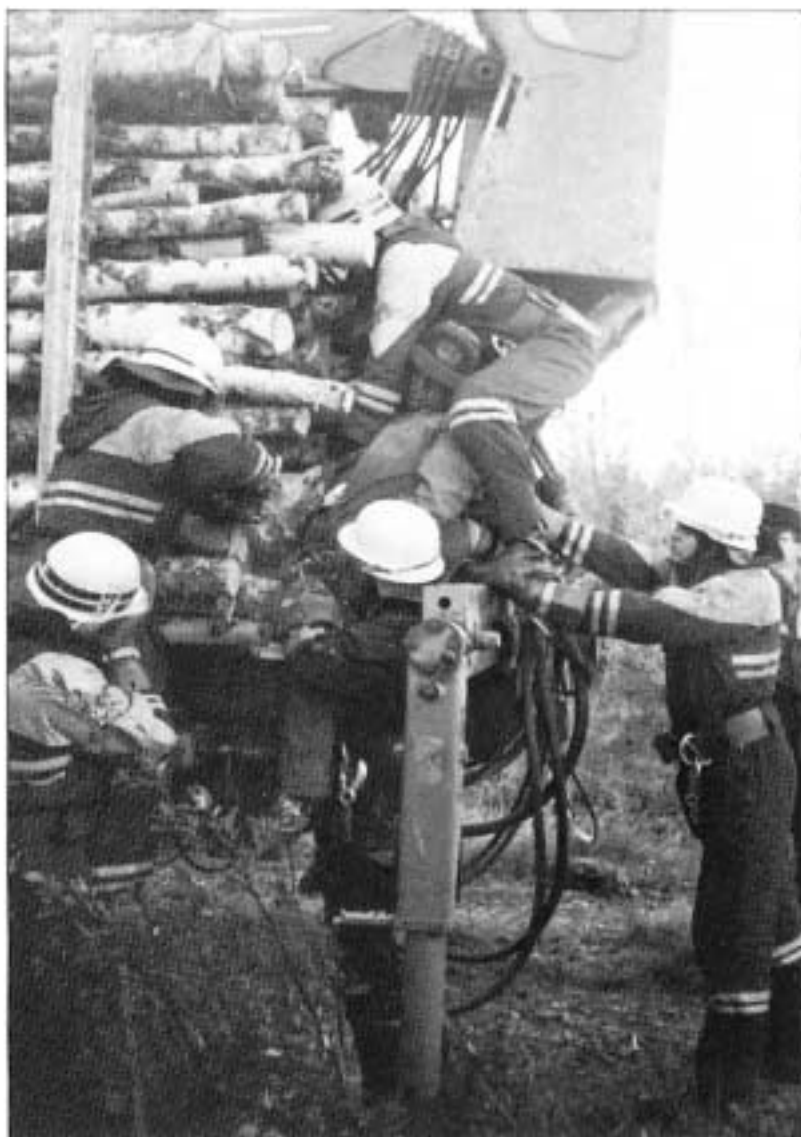
K.K tiesi viimeisen lastauspaikan, jonne hän saapui noin klo 05.00 aikoihin. Auto oli käynnissä ja koko kuorma lastattuna. Kierrettyään auton K.K löysi N.N:n puristuksissa auton takana olevan nosturin ja lastatun kuorman välistä ja totesi jo siinä vaiheessa N.N:n kuolleeksi. K.K yritti irrottaa N.N:ää pois puristuksesta siinä kuitenkin onnistumatta. Paikalle hälytetyt palomiehet saivat N.N:n irrotetuksi vasta sahattuaan pöllinpäitä lyhyemmiksi (kuva 1).

Kuva 1. Työtaturma.

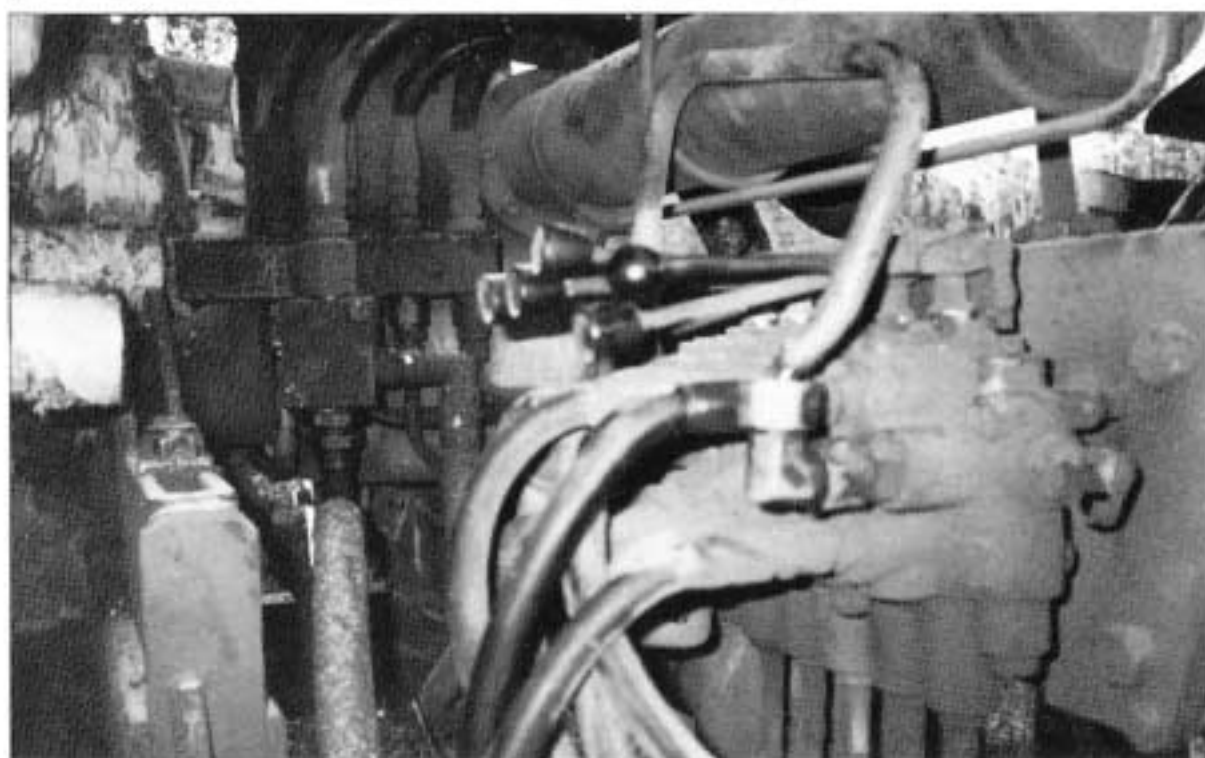
Lastauslaitteena oli LOGLIFT-puutavaranosturi, joka on irrotettava. Lastauksen aikana nosturi kytketään vetoauton perään. Käyttövoiman nosturi saa ulosotosta. Lastauksessa käytettävä vivusto on ylhäällä olevan lastausistuimen vieressä. Alhaalla rungossa on viiden vivuston ryhmä, josta kahdella vivulla lasketaan nosturin jalat alas ja nostetaan ylös. Yhdellä siirretään peräkärryn pankkaa ja yhdellä levitetään tukijalkoja. Ulommaisella autosta pois päin katsottuna siirretään nosturia lähemmäs ja kauemmas autosta. Vivuston päällä on öljyputki, jolloin vipujen päistä on näkyvissä noin 3 cm (kuva 2).

Alakäyttövipuja ei oltu suojattu estämään tahatonta kosketusta.

Nostimen rungon ulokkeet ja muutama astin muodostivat kulkutien lastausistuimelle. Yhtenä astimena toimii vipujen päällä kulkeva öljyputki, jolta on mahdollista luiskahtaa ja siten vaikuttaa käyttövipuihin.

Kuva 2. Ohjausvivut.

Kuormausnostureiden rakenteellisen turvallisuuden suunnittelussa tulee kiinnittää huomio hallintalaitteisiin, mm. käyttövipujen sijoitteluun ja suojaukseen. Mahdollisuus tahattomaan vaikuttamiseen vipuihin on estettävä.

Nosturin istuimelle tulee järjestää asianmukainen kulkutie, jolta ei ole mahdollista pudota kuorman ja nosturin väliin.
