TOT-RAPORTTI

1/03

Tehdastyöntekijä puristui viilukuljettimen nieluun

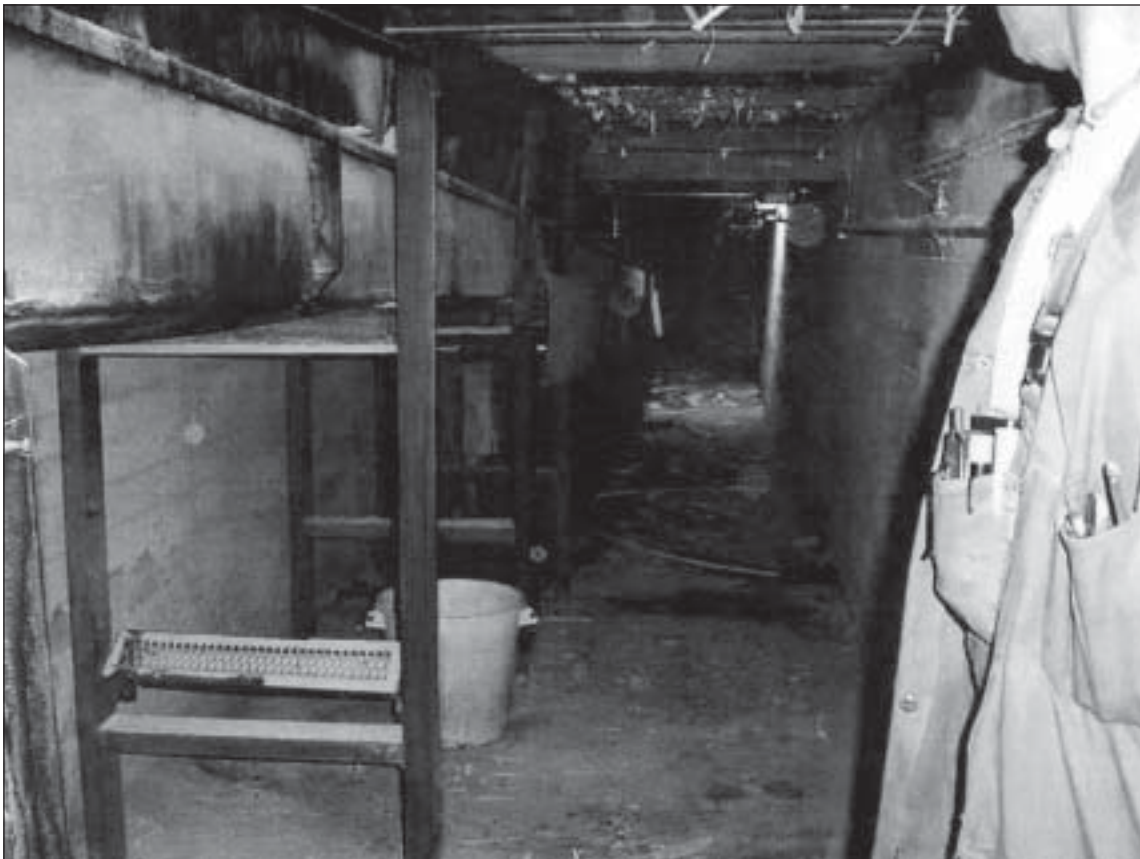
Trukinkuljettaja KK oli havainnut noin klo 7.30 aikaan, että viilujätekuljettimen hihna oli pysähtynyt. KK alkoi selvittää yhdessä sähkömies SS:n kanssa pysähtymisen syytä. SS ei havainnut ongelmia invertterikaapissa. Tämän jälkeen KK meni SS:n kanssa kuljetintunneliin (Kuva 1).

Kuva 1. Kuljetintunneli. Tapaturmapaikka kuvan vasemmassa laidassa.

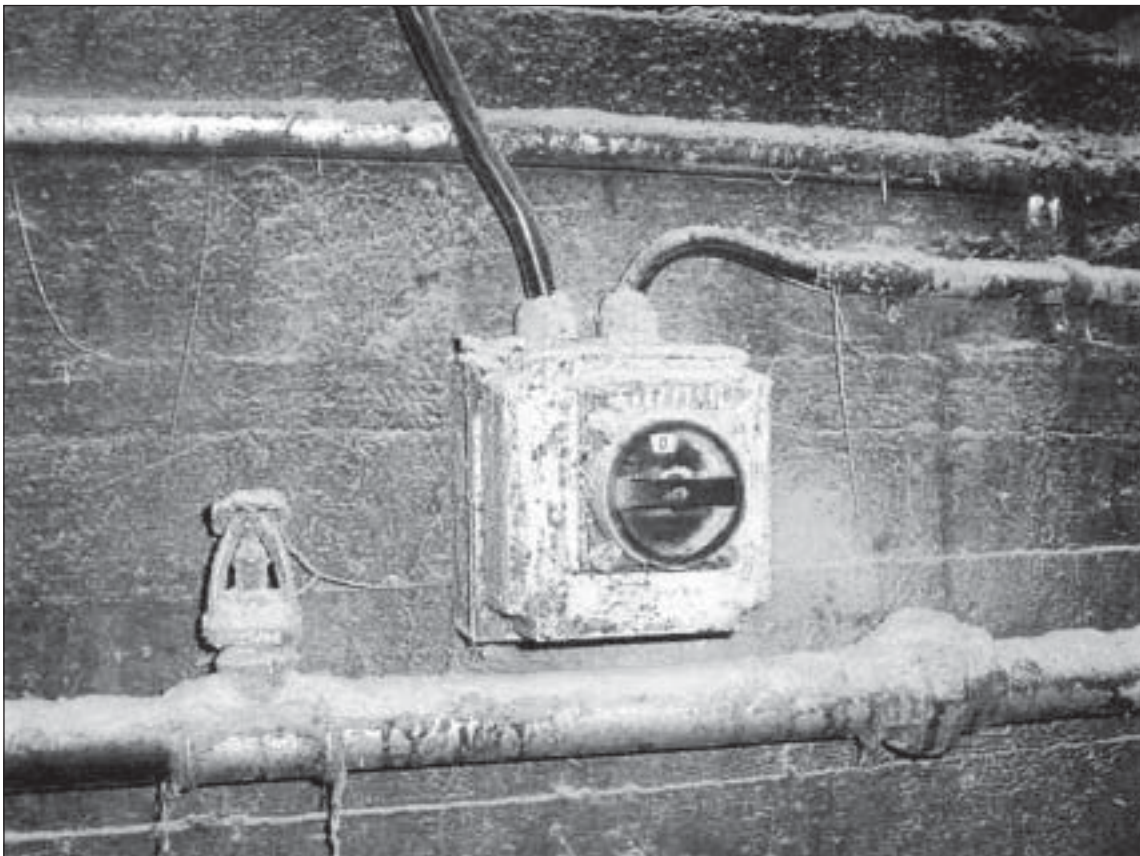
SS sammutti viilujätekuljettimen viereisellä seinällä olleesta turvakytkimestä (Kuva 2). KK lähti hälyttämään apua. Paikalle tullut laitospies katkaisi hihnan puukolla, jolloin NN saatiin pois puristuksesta. NN menehtyi tapaturmapaikalle.

Tavanomaisesta menettelystään poiketen NN ei ollut ohjeitten mukaisesti pysäyttänyt kuljetinta tapahtumapaikan kohdalla olleesta turvakytkimestä. Turvakytkin oli asennettu käytävän seinään (n. yhden metrin päässä siitä mistä NN löydettiin). Turvakytkimen käyttöohje oli kirjoitettu kuljettimen kaukalon reunaan (Kuva 3).

NN ei pysäyttänyt kuljetinta. Tapaturmakohdasta noin metrin päässä oli turvakytkin. Kehotus turvakytkimen käyttöön ruuhkatilanteessa oli myös aivan lähettyvillä.

Kuva 2. Tapaturmapaikan vieressä ollut turvakytkin.

Vaara-alueelle menon jälkeen kuljettimet yms. eivät saa käynnistyä ilman vaara-alueen ulkopuolelta tehtyä erillistä käynnistystä. Lukittava turvakytkin on eräs käytännöllinen ratkaisu. Teknisten ratkaisujen lisäksi kuljettimen turvallinen käyttö, huolto ja häiriönpoisto tulee varmistaa kirjallisilla ohjeilla ja kiinnitetyillä ohjetarroilla sekä antamalla asiankuuluvaa opastusta. Standardissa SFS-EN 1037 on esitetty useita erilaisia teknisiä vaihtoehtoja.

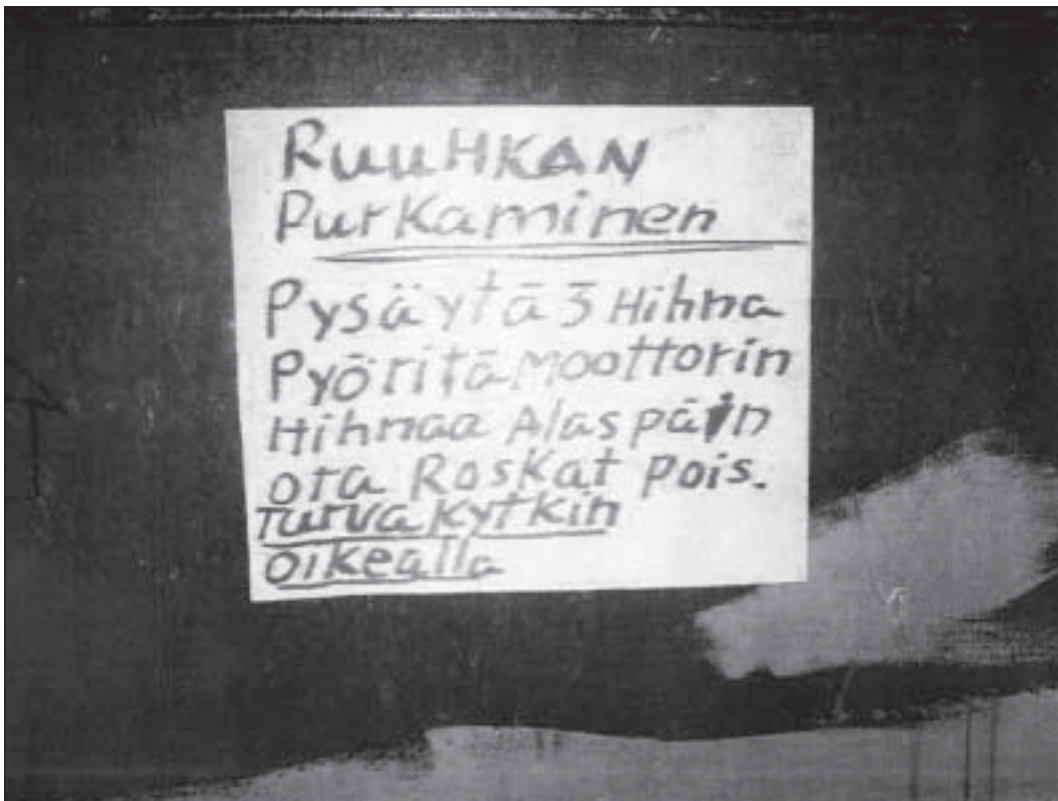
Kuva 3. Kuljettimeen kiinnitetty turvakytkimen käyttöohje.

Ruuhkan purkuun tms. tarkoitetut opasteet ja ohjeet tulee olla selkeät ja sijaita näkyvällä paikalla.

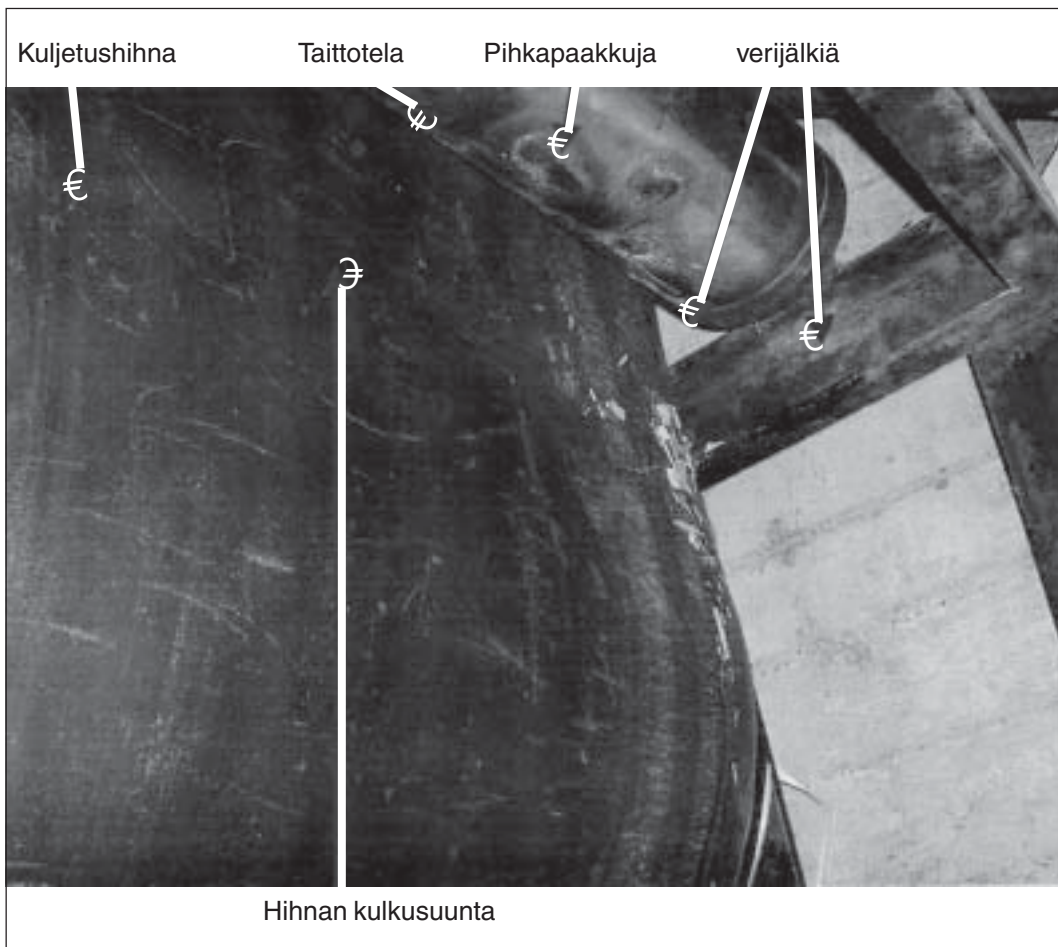
Kuljettimen hihna kulki tapaturmakohdalla n. 1,4 m:n korkeudella. Taittotelan ja vetotelan edessä oli tällä kohtaa kiinteä verkkosuoja. Verkkosuojan vierestä ja takaa oli mahdollista ulottua avoimeen nieluun. NN:n menemistä kuljettimen alle helpotti se, että tältä kohtaa oli aiemmin otettu peltinen suojuus pois. Suojuus oli asetettu lattialle seinää vasten.

Kuljettimen alle mentyään NN joutui työskentelemään kumarassa asennossa. Jos NN yritti kuljettimen alla ottaa pois viilunpaloja tms., hän on saattanut horjahtaa vasemmalle puolelleen. Tällöin NN:n vasen käsi ja kämmen on nojautunut liikkuvaan hihnaan (nopeus noin 28 m/min), jolloin hihna on kiskaissut hänen käntensä taittotelan väliin (Kuva 4). Tätä oletusta tukee NN:n käden asento taittotelan ja hihnan välissä. Taittotelassa ja hihnassa olleet pihka-paakut ovat mahdollisesti myötävaikuttaneet NN:n rukkasen ja käden joutumista nieluun.

NN ilmeisesti horjahti vasemman käden vaaraan, jolloin hihna kiskaisi hänen kätensä nieluun. Ollessaan kiinni nielussa, NN:n käsi ja pää vahingoittuivat.

Kuva 4. Nielu alhaaltapäin kuvattuna. Taittorullassa näkyy pihkapaakkuja.
