JÄÄHALLIN HUOLTOMIES MENEHTYI KONDENSAATTORIN VIKAANTUMISEN AIHEUTTAMAAN TULIPALLOON

TOT 18/08

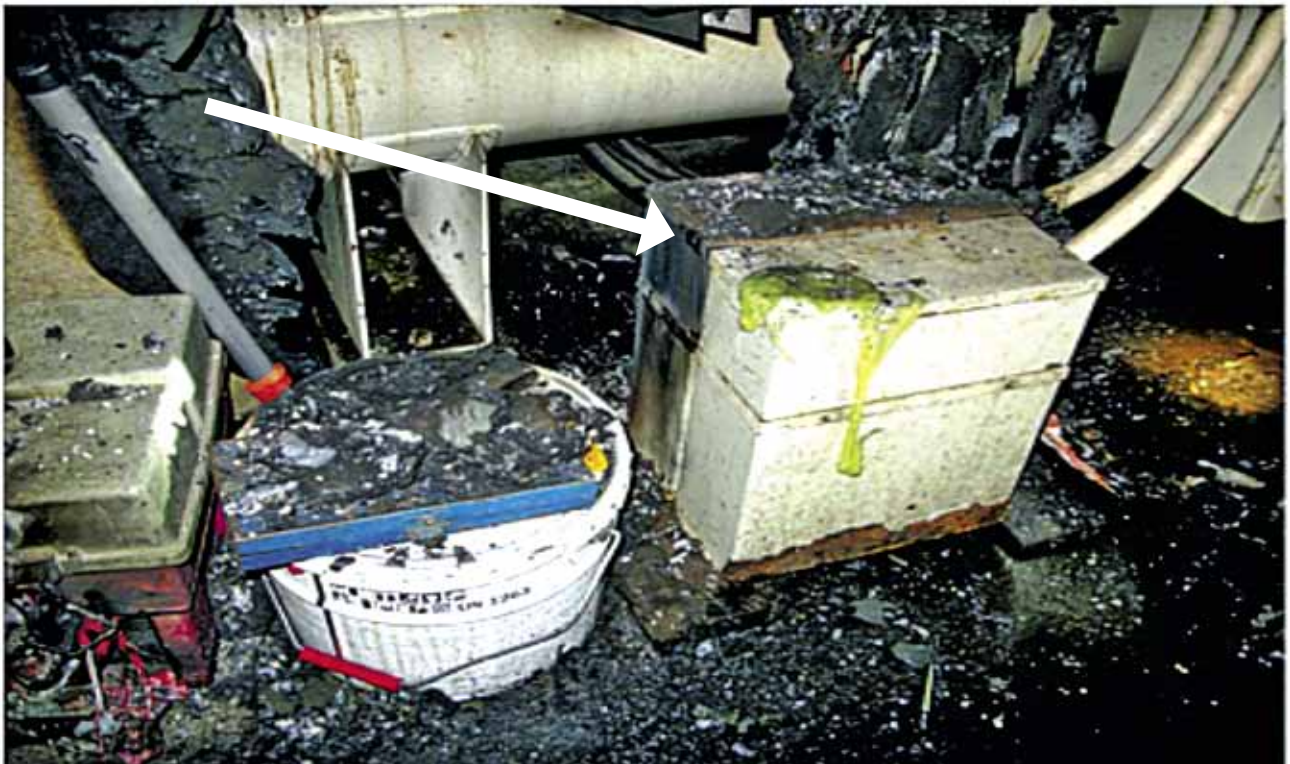
Ylikuumentunut kondensaattori (nuoli).

Kondensaattorin vikaantuminen niin, että se aiheuttaa ylikuumentumisen on melko harvinainen mutta mahdollinen vika. Tarkemmissa tutkimuksissa on selvinnyt, ettei kondensaattorin metallinen ulkokuori ole palanut puhki mutta ulkokuoren lämpötila on ollut korkea, koska maali oli osittain palanut irti kondensaattorin metallikuoresta. Ylikuumentuminen on sytyttänyt välittömässä läheisyydessä olleet kaapelit palamaan ja edelleen sytyttäen keskuksen takana olleen tuulensuojalevyn ja lähellä olleita äänieristeeksi käytettyjä polyuretaanilevyjä.

Kondensaattoreiden asentaminen siten, ettei niiden välittömässä läheisyydessä ole syttyviä materiaaleja tai kaapeleita on hyvä ottaa suunnittelussa ja laitetilan käytössä huomioon (ylimääräinen palokuorma läheisyydestä pois). Sähkötekniisesti kondensaattorit sijoitetaan lähelle sähkömoottoria, jolloin kaapelointi jää mahdollisimman lyhyeksi ja sähkömoottorin syöttökaapeleiden koko saadaan pienemmäksi.

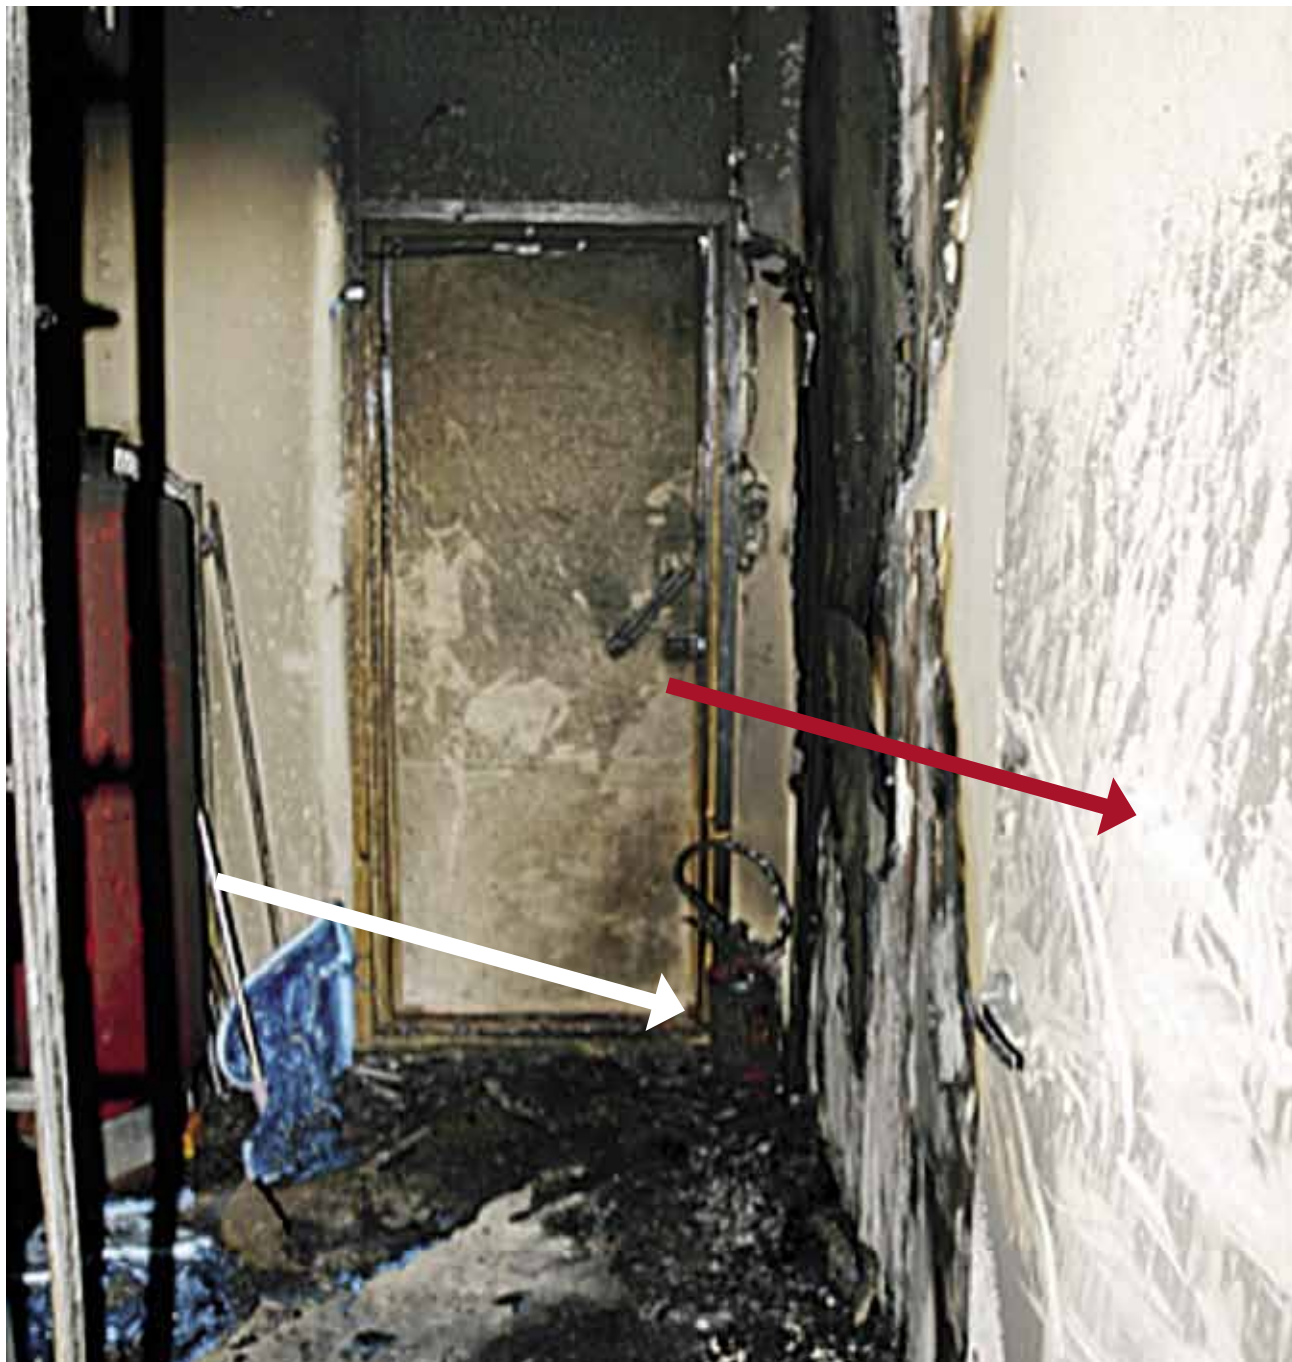
Kuva 1. Keskellä kuvaa ulko-ovi, josta NN yritti ensin paeta ulos. Ulko-oven oikeassa reunassa sammutin (nuoli). Kuvan oikeassa reunassa ovi (nuoli), joka johtaa lepo/ruokailutilaan, jossa NN oli lepäämässä.

Tutkinnan perustella on voitu todeta, että NN yritti ensin paljain jaloin paeta ulos ruokailu- ja lepotilan ovea lähimmästä ulko-ovesta (Kuva 1). Ulko-oven vieressä oli vaahtosammutin, jota NN ei ollut käyttänyt. Tällä kohtaa tulipalo oli kuitenkin suurimmillaan, joten NN ei saanut lukollista ovea auki ja lähti sitten kiertämään ulos toisen oven kautta. Ehdittyään edetä n.10

Palavasta rakennuksesta pitää pystyä poistumaan nopeasti ja turvallisesti. Ruokailu/lepotilassa tulee olla vähintään kaksi poistumistietä, joista toisen tulee johtaa mieluummin ulos rakennuksesta. Poistumistiet tulee merkitä opasteella, turvavalaistuksella tai muulla tarkoituksenmukaisella tavalla ja ne tulee pitää avoimina ja niiltä on poistettava ylimääräinen roina yms.

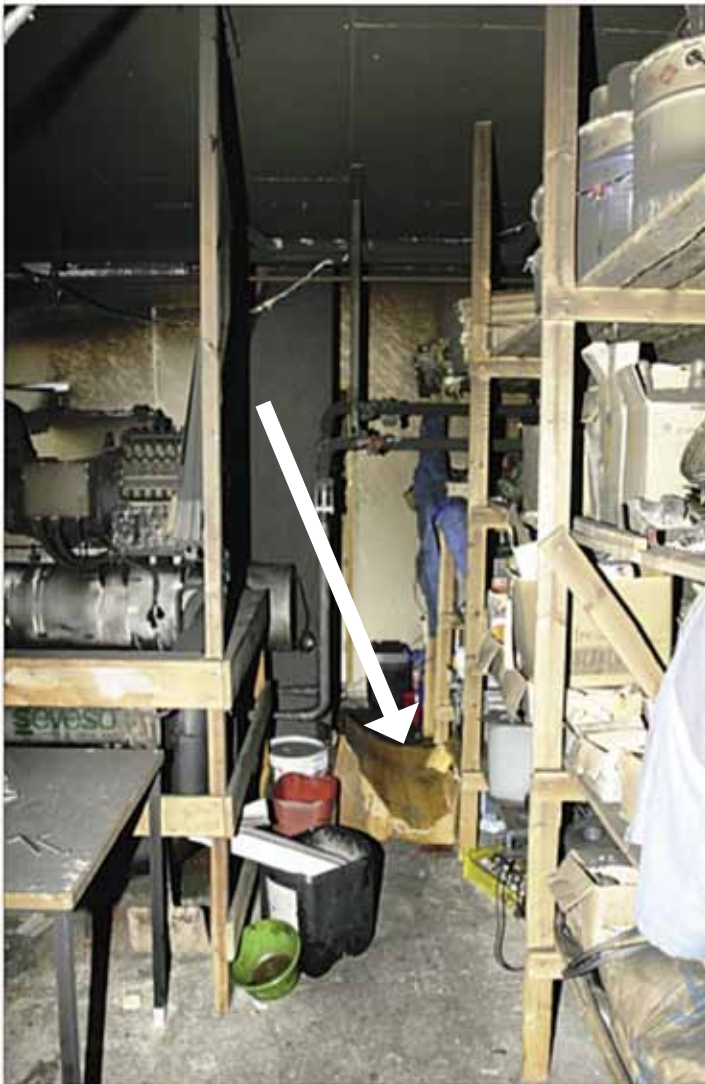
m matkan, NN oli tuupertunut lattialle hengitettyään savukaasuja (Kuva 2). Hänen käsissään oli palovammoja ja jaloissaan sulanutta ja lattialle valunutta polyuretaania.

Kuva 2. Näkymä käytävästä, jota kautta NN yritti paeta tulipaloa. Nuoli osoittaa kohdan, josta NN löydettiin menehtyneenä.

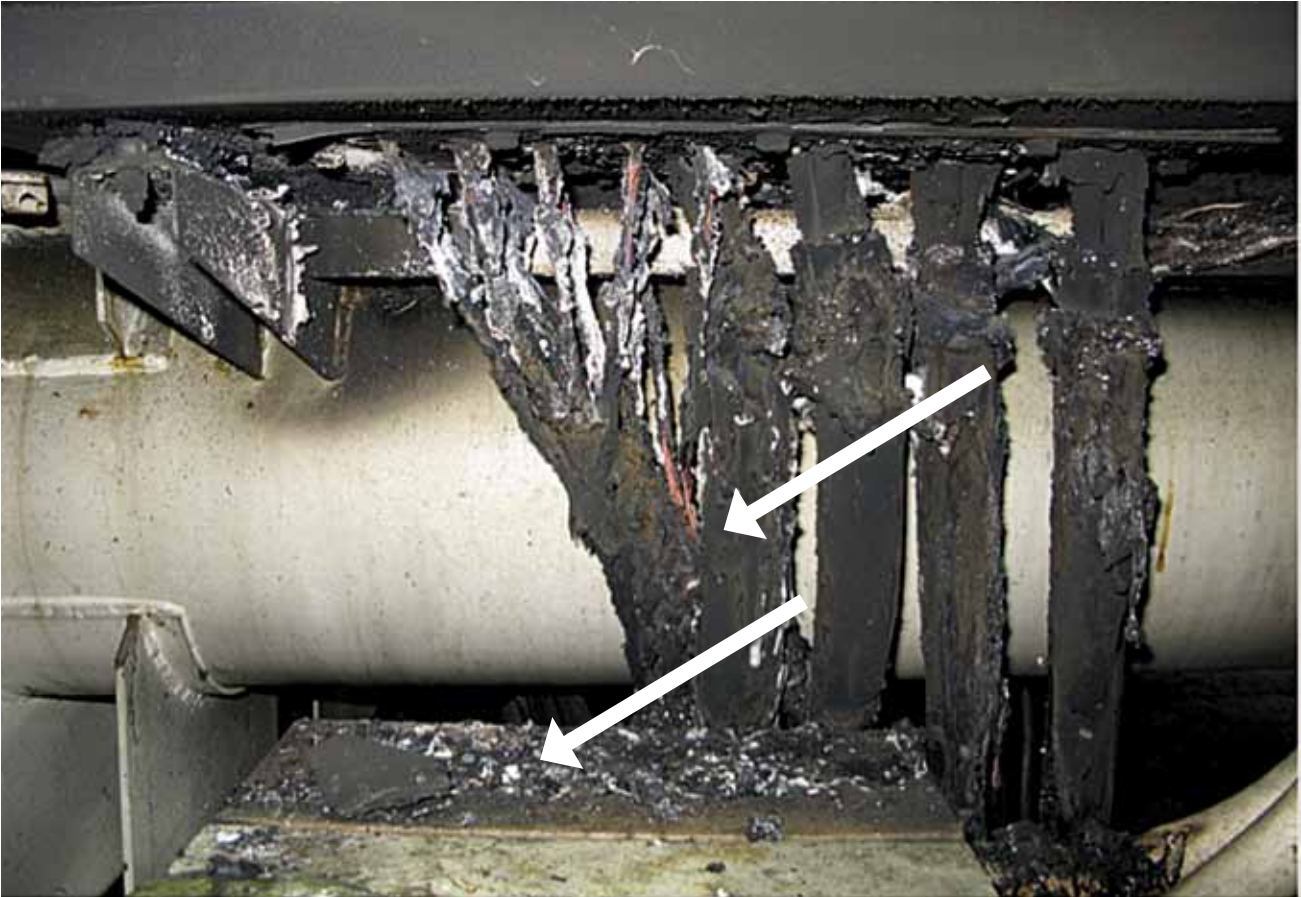
Tarkemmissa tutkimuksissa todettiin, että huoltotilassa 16 vuotta käytössä olleen kompressorin sähkömoottorin suurtehokondensaattori oli ylikuumentunut ja sytyttänyt palamaan sen yläpuolella olevaan sähkökeskukseen alakautta asennetut sähkökaapelit (Kuvat 3 ja 4) ja äänieristeenä käytettyjä polyuretaanilevyjä (Kuva 5).

Kuva 3. Ylikuumentuneen kondensaattorin sytyttämät sähkökeskukseen menevät kaapelit. Alanuoli osoittaa syttymislähteenä toimintua kondensaattoria ja ylempi nuoli lämmön vaikutuksesta syttyneitä kaapeleita

Kompressorin sähkömoottorin kondensaattori oli siihen tulleen vian seurauksena ylikuumentunut ja sytyttänyt palamaan välittömässä läheisyydessä olleet sähkökeskukseen (kompressorin sähkömoottorin ohjausautomaatiikkaan liittyvä keskus) tulevat kaapelien eristeet ja äänieristeenä käytetyn tuulensuojalevyn sekä tilan katoista ripustettuja polyuretaanilevyjä.

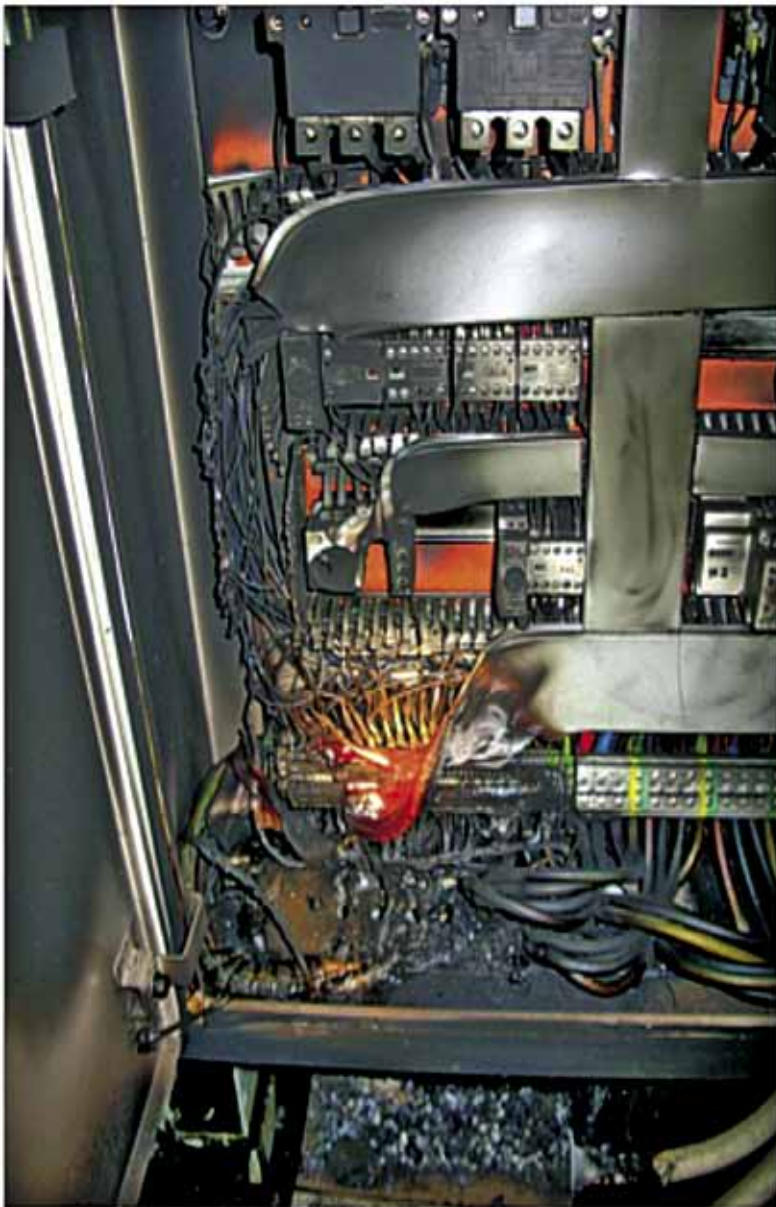
**Kuva 4. Palon aiheuttamia vaurioita sähkökeskuk-
sen kaapeleiden läpivienneissä
ja johdotuksissa keskuksen sisällä**

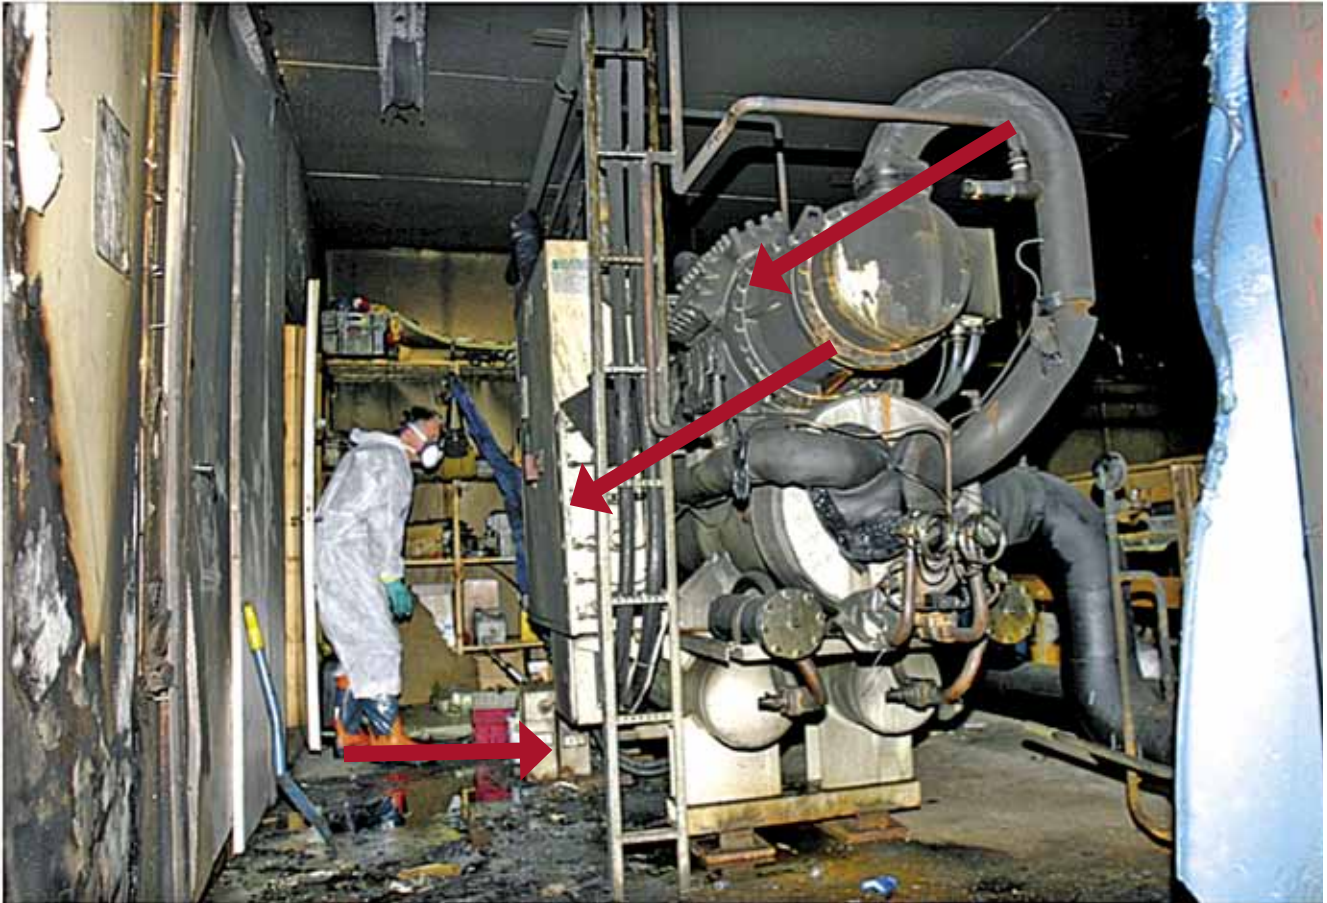
Kuva 5. Kuvassa on ylikuumentunut kondensaattori sähkökeskuksen alapuolella (alanuoli), sähkökeskus (keskinuoli) ja jäädytyslaitteen kompressori (ylänuoli).

Riittävän usein tehdyt palotarkastukset tuovat esiin paloturvallisuuden puutteita, joita eivät muut aina tule ajatelleeksi. Palotarkastuksessa olisi todennäköisesti tullut esiin äänieristykseen käytetyt polyuretaani- ja tuulensuojalevyt. Niiden käyttöä on vältettävä kohteissa, joissa on pienikin paloriski.

Tilasuunnittelussa meluntorjunnan ja sähköturvallisuuden kannalta on olennaista, että jäähdytyslaitteisto ja sähkökeskukset sijoitetaan omaan laitehuoneeseen. Melu- ja lämpöeristuksen minimoimiseksi joitakin oleellisia mittareita voidaan tuoda laitehuoneen ulkopuolelle.
