TOT-RAPORTTI

20/03

Putkiasentaja jäi sortuneen välipohjan alle

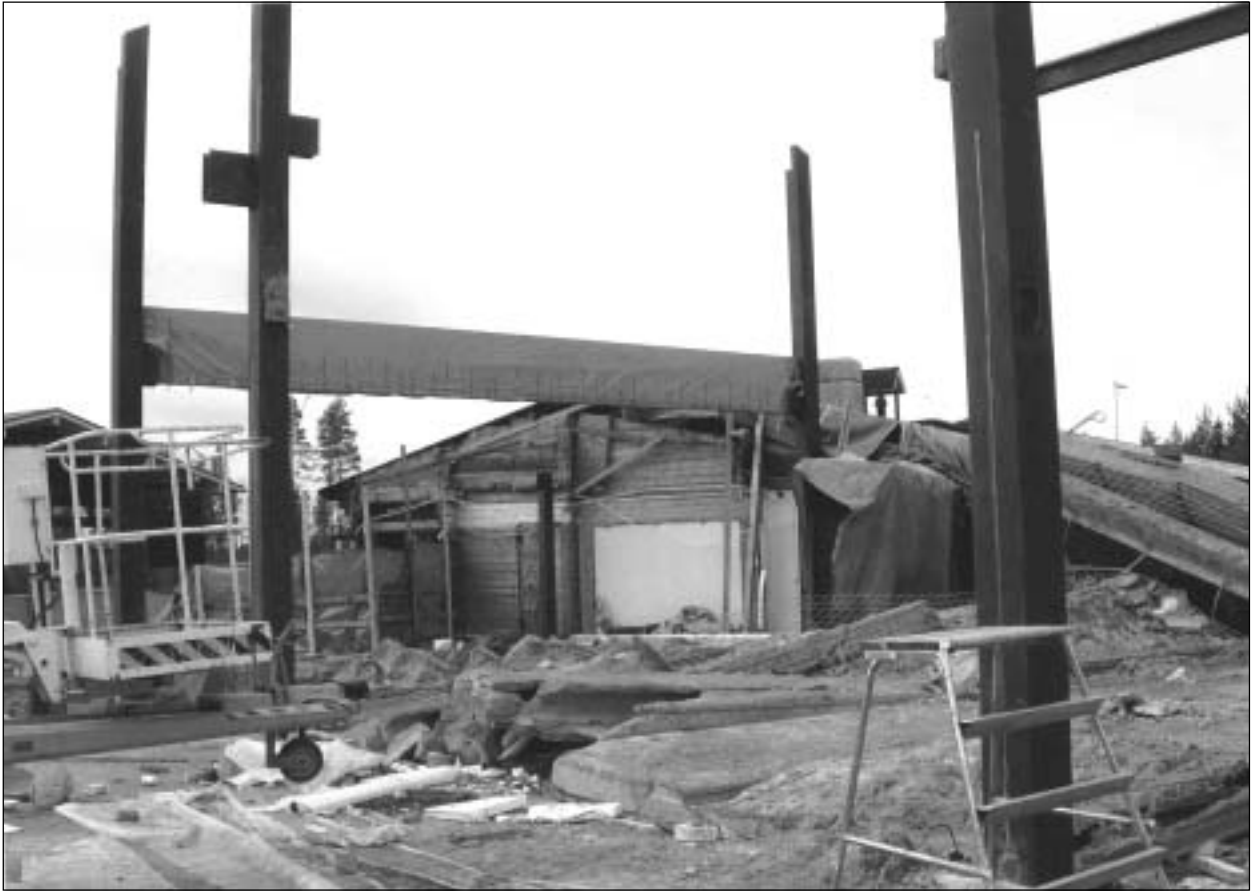
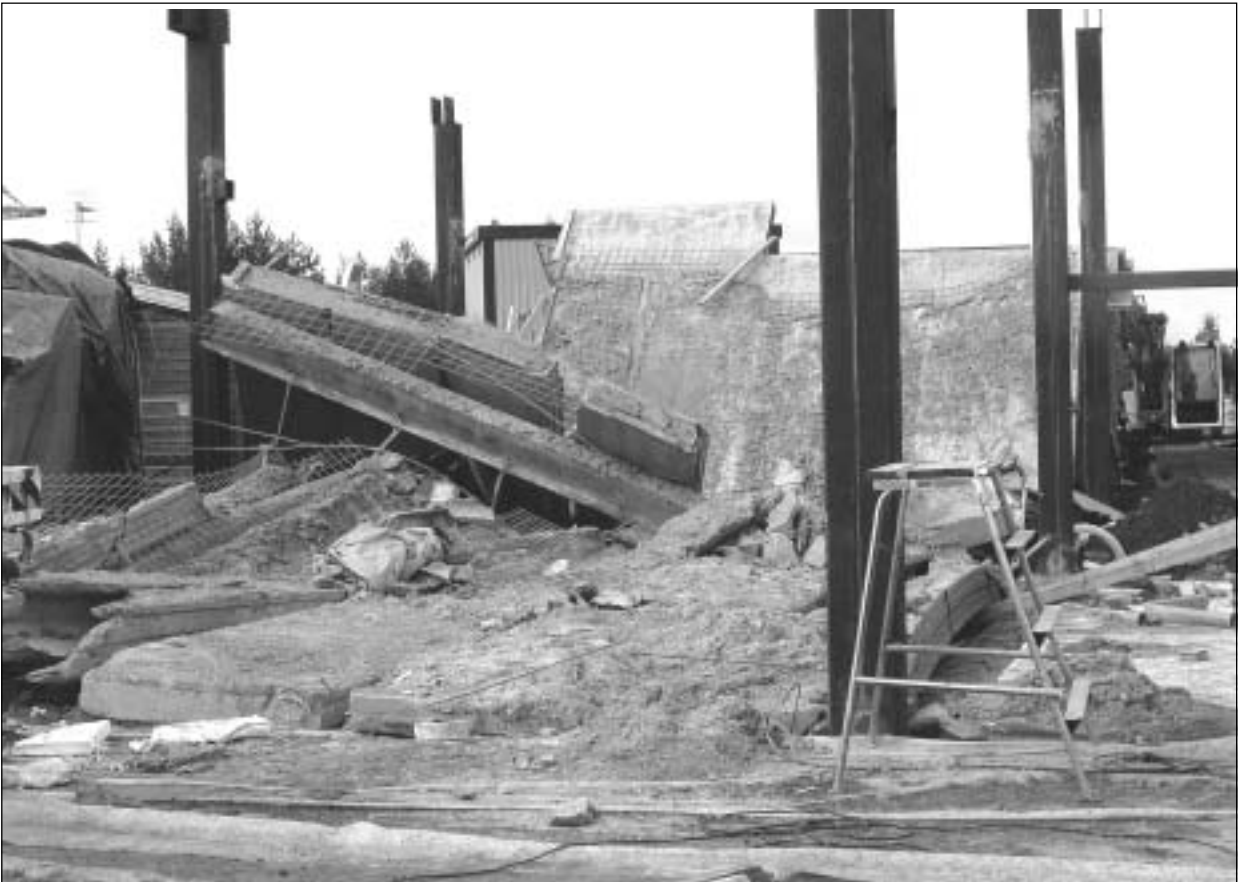
Ontelolaattojen päälle oli tehty aamupäivällä noin kuuden sentin pintavalu. Betonivalu valmistui noin kello 11. Puoliltapäivin (klo 11.30 jälkeen) työtä jatkettiin välipohjan alla. Tarkoituksena oli tasoittaa laattakentän alapuolella oleva hiekkalattia valua varten. Tällöin koko ontelolaattakenttä sortui äkillisesti. Mitään ennakoääniä tai muita poikkeavuuksia ei havaittu ennen onnettomuutta. Romahdus kesti vain muutaman sekunnin (kuvat 1 ja 2).

Kuvat 1 ja 2. Yleisnäkymä.

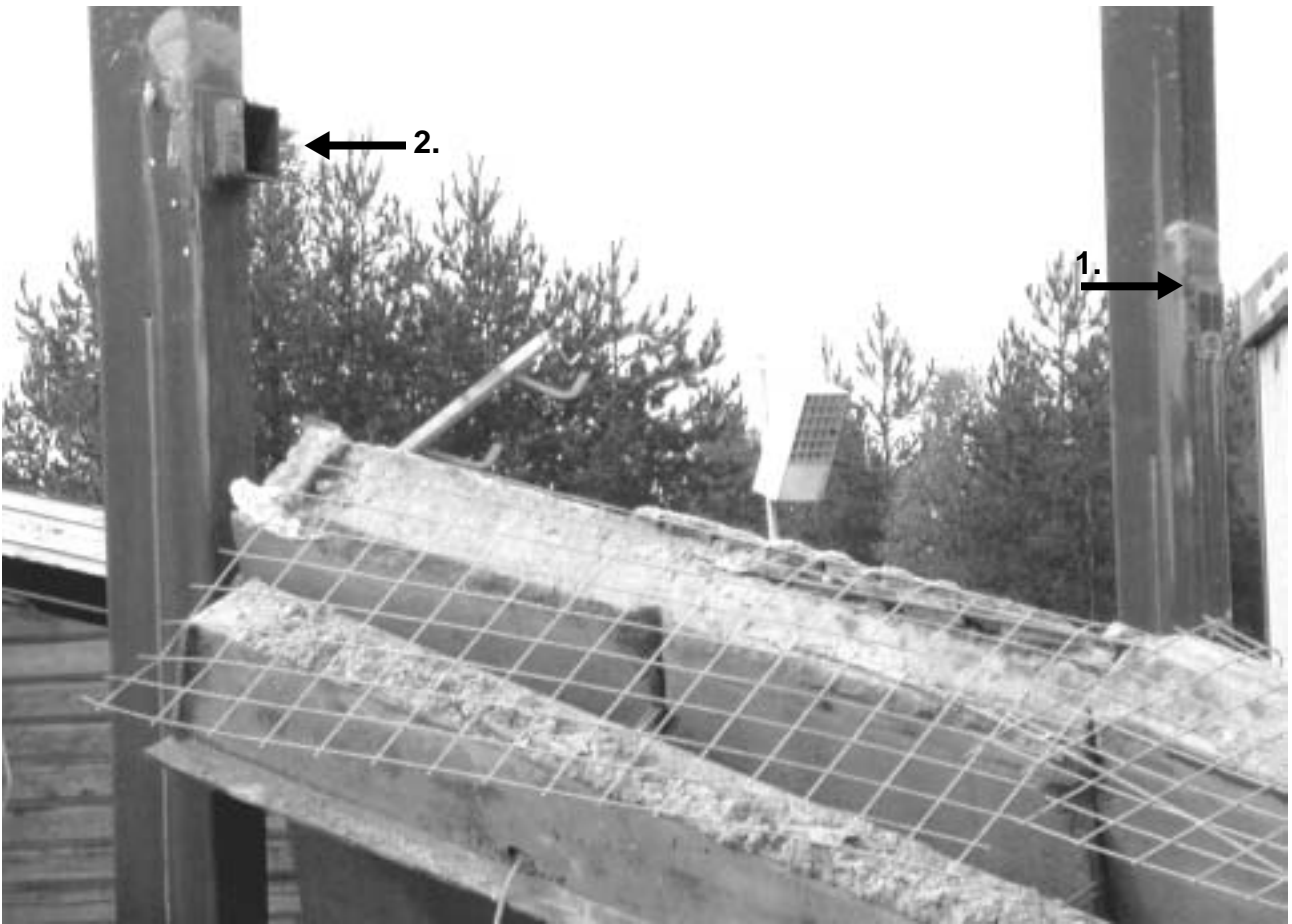
Heti onnettomuuden jälkeen havaittiin, että kolme kuudesta teräsputkipilariin kiinnitetystä konsolista oli irronnut pilariin kiinnitetystä vahvistuslevystä. Hitsausliitos oli pettänyt. Tästä seurauksena oli pudonnut kahden irronneen konsolin kannattelema vaakapalkki alas. Seuraavan vaakapalkin kohdalla oli irronnut vain toinen konsoli, mutta palkki oli kuitenkin pudonnut toisen pään konsolilta. Vaakapalkkeja ei ollut suunniteltu kiinnitettäväksi konsoleihin hitsaamalla, pultilla, tapilla tai muullakaan tavalla (kuva 3).

Hitsausliitoksia tarkasteltaessa havaittiin, että hitsaustyön laatu oli huono. Vahvistuslevyn metalli ei ollut sulanut kunnolla, eikä hitsauspako ollut tunkeutunut eli kiinnittynyt siihen kuin pieneltä osin. Liitoksen kohdalla oli havaittavissa heti onnettomuuden jälkeen ruostetta, joka ilmaisee, että kiinnittymistä ei ole tapahtunut. Onnettomuustutkimuskeskuksen teettämässä tutkimuksessa todettiin liitosvirheen suuruudeksi 90 prosenttia eli hitsausliitoksen kapasiteetti oli vain murto-osa virheettömään vastaavaan

hitsiin verrattuna. Tekninen syy liitoksen epäonnistumiseen oli tutkimusten mukaan ilmeisesti liian suuri hitsausjännite ja hitsauspistoolin virheellinen asento.

Kuva 3. 1) Irronnut konsoli (holkki, johon palkki tukeutui). 2) Konsoli.
