TOT-RAPORTTI

9/03

Pyöräkuormaajan kauhan hydraulikkaa
korjannut puristui kauhan alle

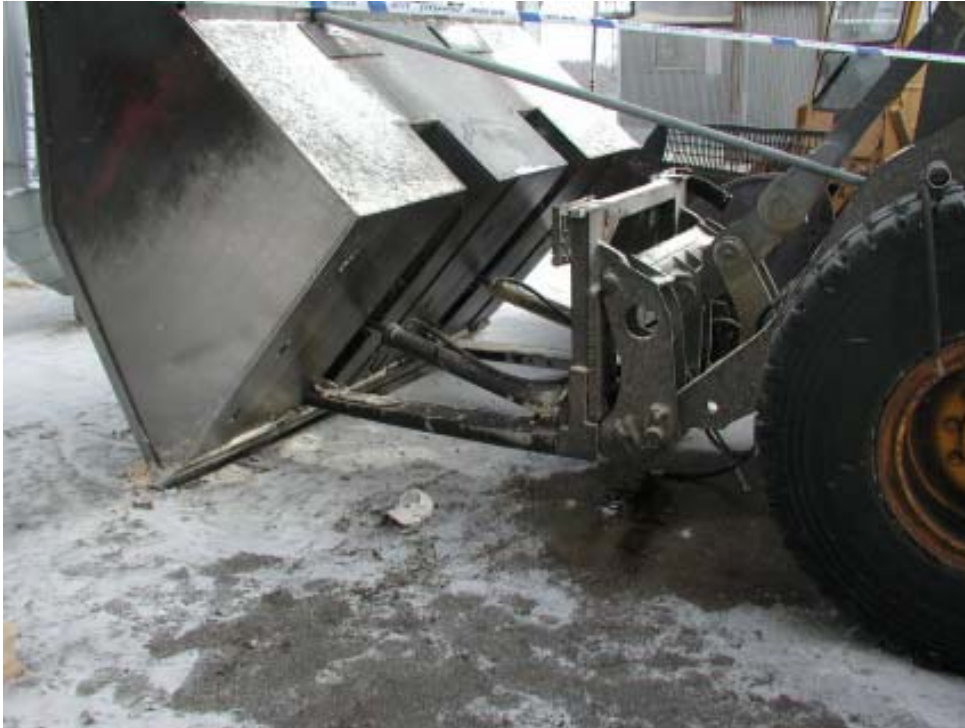
NN meni kärjellään seisoneen kippausasentoon nostetun kauhan ja pyöräkuormaajan väliin (Kuvat 1 ja 2) irrottamaan hydrauliletkun liittintä. Kun NN sai hydrauliletkun liittimen irti toisesta päästä, kauha kallistui kärkensä varassa NN:ään päin ja molempien kauhaa ylhäällä pitävien työsylinterien öljy purkautui avatusta liitoksesta ulos. Työsylinterit oli kytketty keskenään rinnan koneen hydraulijärjestelmään.

Kun NN oli asettanut kauhan kärjelleen, kauhan painopiste on täytynyt olla sillä puolen kauhaa, mihin NN aikoi mennä korjaustyön takia. Jos kauhan painopiste olisi ollut toisella puolen kauhan kärkeä ts. ajettu ääriasentoon (Kuva 5), se ei olisi voinut kaatua NN:n päälle.

Pyöräkuormaajan kauha pääsi kallistumaan tukipisteenä toimineen kärkensä varassa, jolloin kauha puristi NN:n kauharunkoa vasten.

Kuva 1. Kauha siinä asennossa, johon se oli nostettu toisella pyöräkuormaajalla. Tämä asento on todennäköisesti lähellä sitä asentoa, johon NN oli sen asettanut ennen huoltotyötä. Kauha on vasta tapaturman jälkeen tuettu metalliputkella.

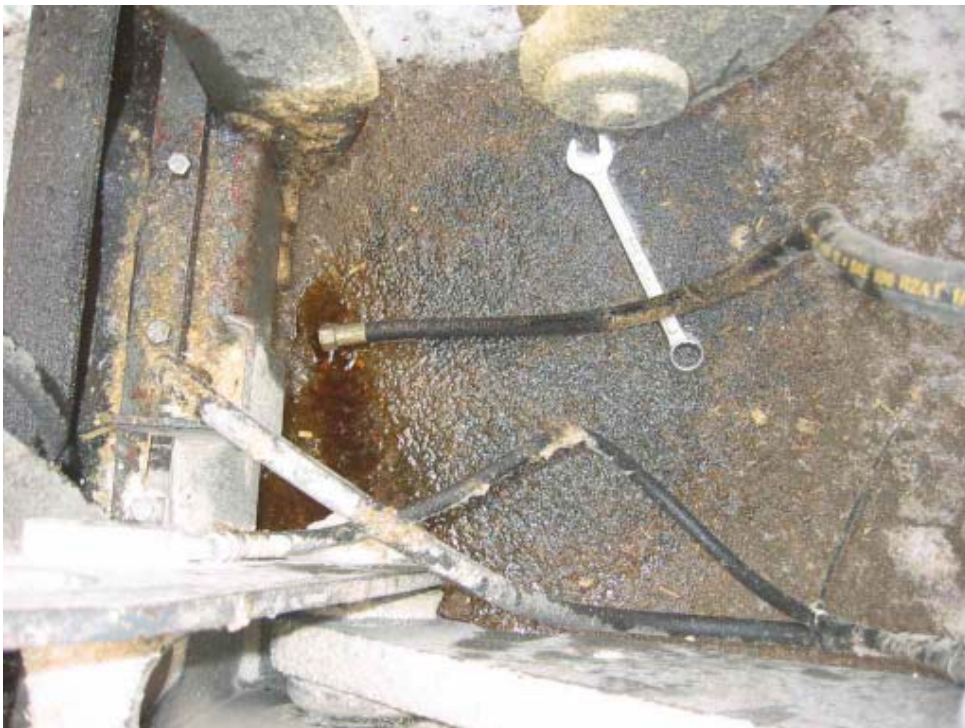
Kun kauha kallistui yhä enemmän NN:ään päin, purkautui öljyä yhä nopeammin ulos irrotetusta hydrauliletkun liitoksesta (Kuva 2). NN oli selin kauhaan nähden, joten hän ei voinut havaita kauhan liikkuvan. Tässä vaiheessa paikalle tullut MM näki tapahtuman noin viiden metrin päästä. Hyvin nopeasti noin 1000 kg:n painoinen kauha puristi NN:n kauharunkoa vasten. NN oli puristuksessa muutaman minuutin ajan ennen kuin hänet saatiin pois puristuksesta tehtaan omalla pienemmällä pyöräkuormaajalla. NN sai tapaturmassa vaikeat vammat ja menehtyi tapaturmapaikalla.

Kuva 2. Irrotettu hydrauliletku ja NN:n käyttämä kiintoavain.

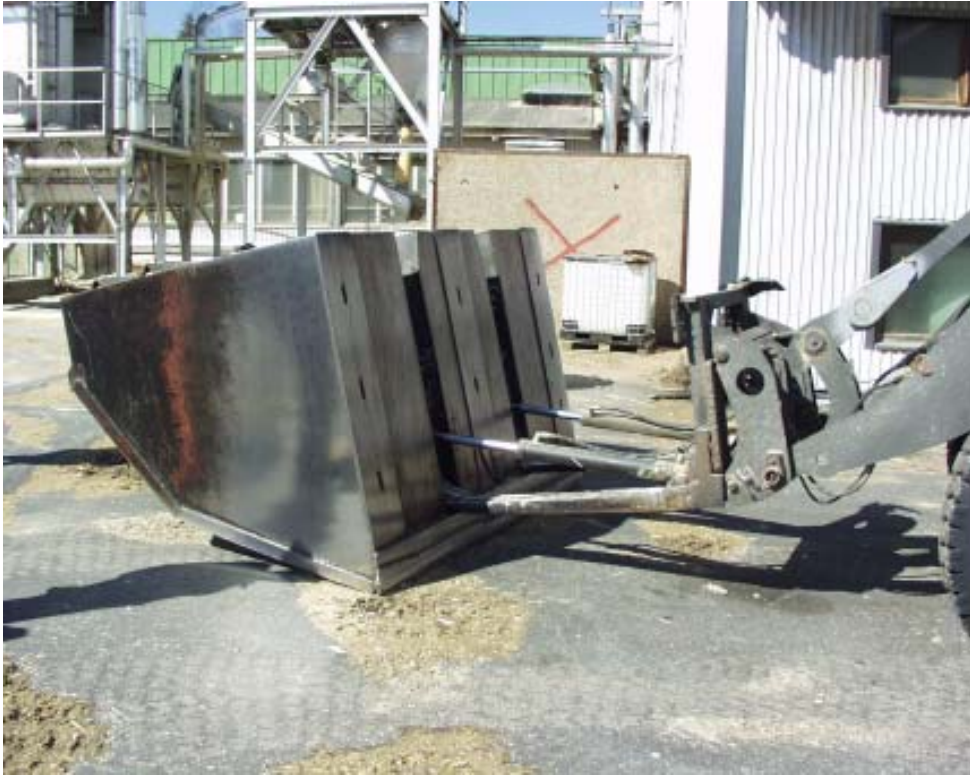
Kuva 3. Turvallinen huoltoasento, jossa kauha on työnnetty äärisentoon.

Tässä tapauksessa turvallinen työmenetelmä olisi ollut ajaa kauha ääriasentoon (Kuva 3) tai irrottaa kauha pikakiinnityslaitteesta (Kuva 4). Jos kauhaa ei saada jostain syystä ääriasentoon tai sitä ei saada irti pikakiinnityslaitteesta, on kauha aina tuettava mekaanisesti esim. riittävän tukevalla pitävästi kiinnitetyllä tuella tai työsylinterien liike estetään männän varren ympärille asennetulla ja lukitulla U-tangolla tms. (Kuva 5).

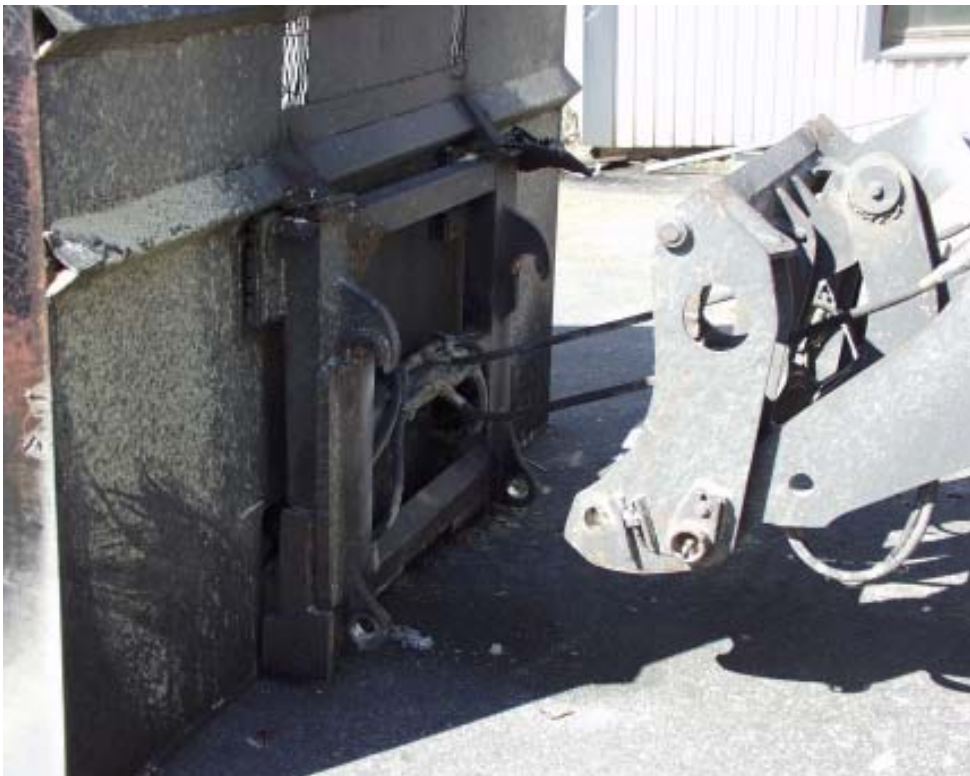
Kuva 4. Turvallinen huoltoasento, jossa kauha on irrotettu pikakiinnityslaitteesta.

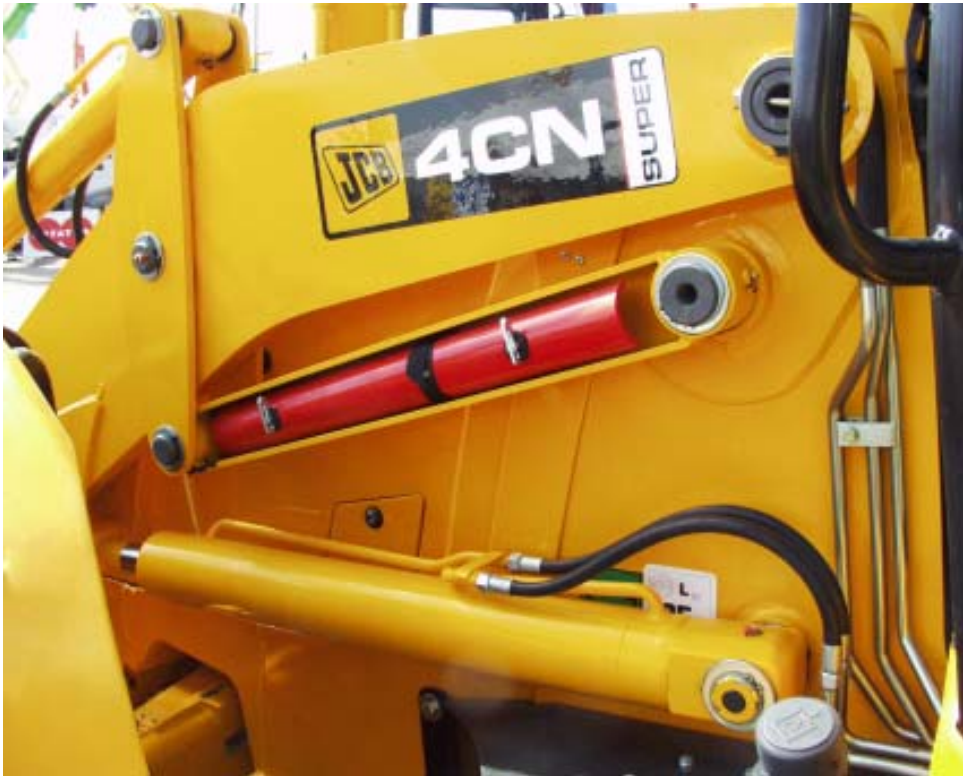
*Kuva 5. Esimerkki erään koneen rakenteissa olevasta hydraulisylin-
terin männänvarren ympärille asennettavasta mekaanisesta tues-
ta.*

Pyöräkuormaajien vaihdettavissa olevien laitteiden valmistajan tulee huomioida kiinnitettävään koneeseen ja valmistamaansa laitteeseen liittyvät vaaratekijät niin käytössä kuin huollossa ja korjauksessakin. Laitteen turvallisuudesta vastaa niiden valmistaja (ja suunnittelija) ja käyttö- ja huoltoturvallisuus olisi ensisijaisesti ratkaistava suunnittelun keinoin. Jos tämä ei ole mahdollista, pitää pyöräkuormaajan käyttäjää ja huoltajaa varoittaa lisälaitteen mukana toimitetuissa kirjallisissa turvallisuusohjeissa ja myös kauhaan tms. kiinnitetyllä varoitusmerkeillä puristumisvaarasta. Lisäksi turvallisuusohjeissa olisi mainittava mahdollisen lisätuen käytöstä kauhan ja pyöräkuormaajan välissä. Kauhan rakenteissa voisi olla myös valmiina mekaaninen tuki, joka voidaan helposti asentaa kauhan tukemiseksi.
