TOT-RAPORTTI

YTOT 2/03

Autoilija jäi yllättäen alas laskeutuneen kuorma-auton lavan ja auton rungon väliin

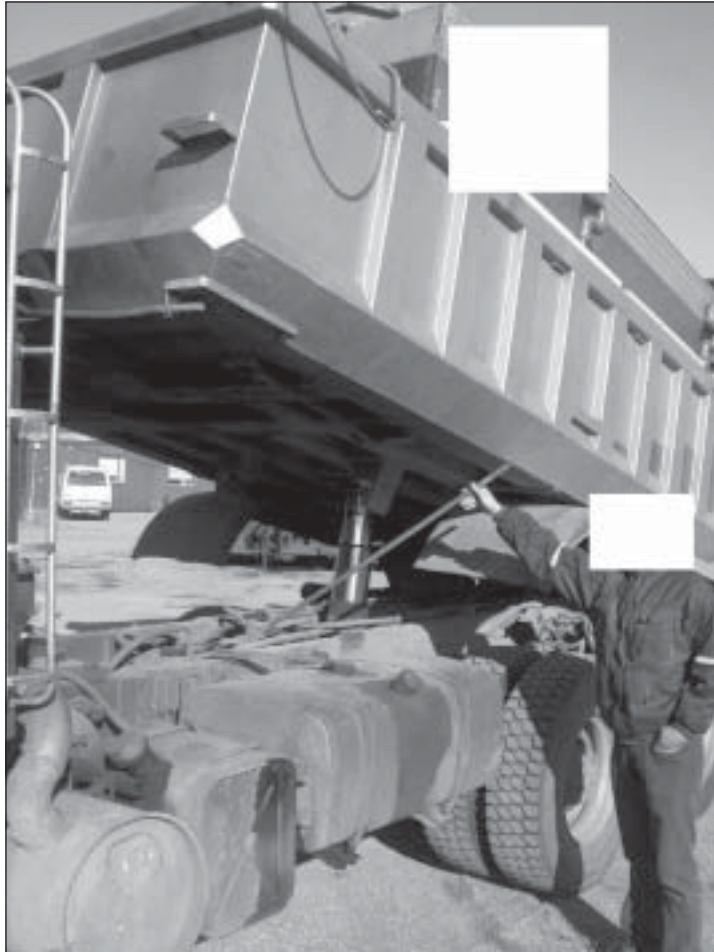
Tyhjennettyään suolakuorman NN ei laskeutunut lavaa takaisin ala-asentoon, vaan meni ylhäällä olevan lavan ja auton rungon väliin ilmeisesti korjaamaan tai säätämään suolauslaitteen hihnakuljettimen toimintaa ohjaavaa sähköisesti ohjattua venttiiliä. Venttiilin toiminnassa oli aiemminkin ollut ongelmia, jotka vaikeuttivat suolan levitystä aurauksen yhteydessä.

Kokemuksen mukaan vika liittyi kuljettimen toimintaa ohjaavan venttiilin toimintaan.

Kuva 1. Keppi osoittaa kohtaa, jossa suolauslaitteen hihnakuljettimen toimintaa ohjaava venttiili sijaitsee.

Ylösnostetun lavan ja rungon välissä työkentelyä tulisi välttää aina kun se vain on mahdollista. Lavan pysyminen yläasennossa tulisi aina varmistaa tarkoitusta varten lavaan asennetulla tuella, mikäli lavan ja rungon välissä työkenteleminen on välttämätöntä.

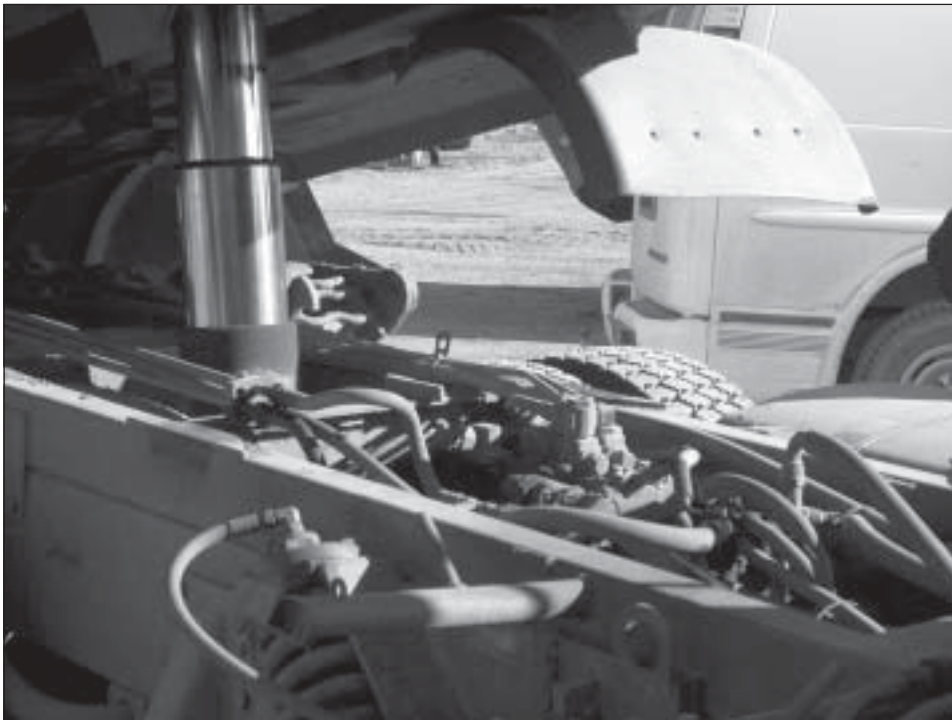
Kuva 2. Kuvan 1 kohta vastakkaisesta suunnasta ja lähempää kuvattuna.
