Katastrofiluontoisten työtaturmien tutkintajärjestelmä
Työpaikkakuolemantapausten tutkinta

11.1.1987

40/87 Eristäjän kuolemaan johtanut putoamistapaturma rakennuksen
katolta maahan

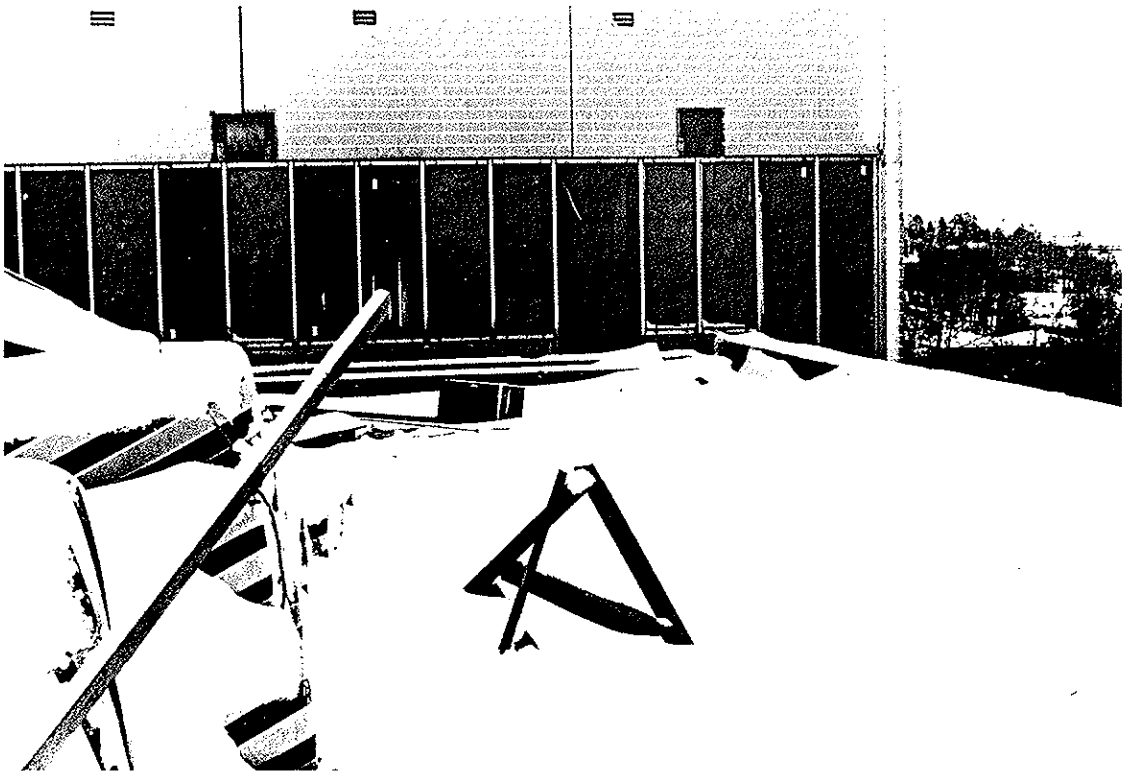
Kuva 1. Vasemmalla vuorivillapaalit, keskellä takana ovi. Tapaturman sattumisaikaan katolla ei ollut lunta.

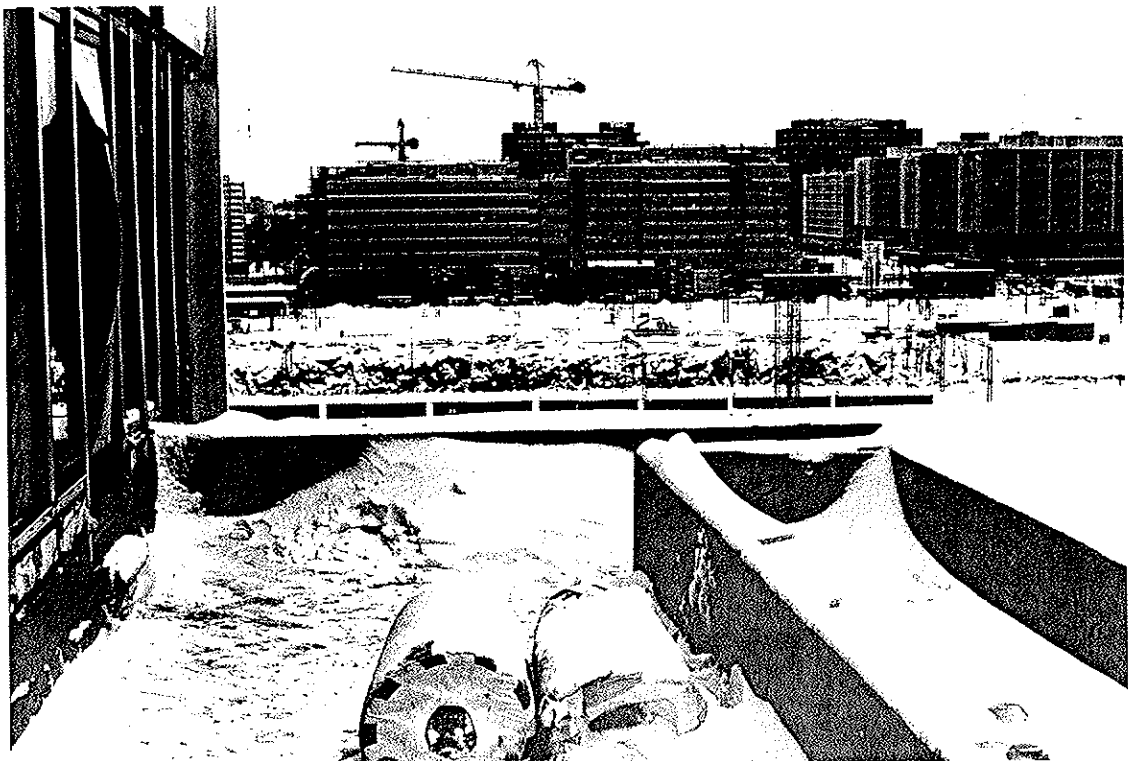
Oletetussa putoamiskohdassa on betonilaatikko, joka ohjaa kävelemään aivan katon reunan vierestä (ks. kuva 2). Katon reuna on n. 0,3 m korkea valettu koroke. Kompastuminen ja/tai horjahtaminen on oletettu putoamissyynä; reunuksen yli ei juuri epähuomiossa ole mahdollista astua.

Kuva 2. Katon reunus, oletettu putoamispaikka. Betonilaatikko.

1. Suojakaiteet

Putoamisen estävät suojakaiteet on asennettava kaikille katonosille katon reunalle. Suojakaiteiden rakenne ja käyttö on suunniteltava siten, että käytetään sellaisia suojakaiteita, joita ei tarvitse poistaa katon reunan pellitystä varten. Jos suojakaiteet poistetaan pellitystä varten, on katolle asennettava uudestaan suojakaiteet pellitystyön jälkeen.

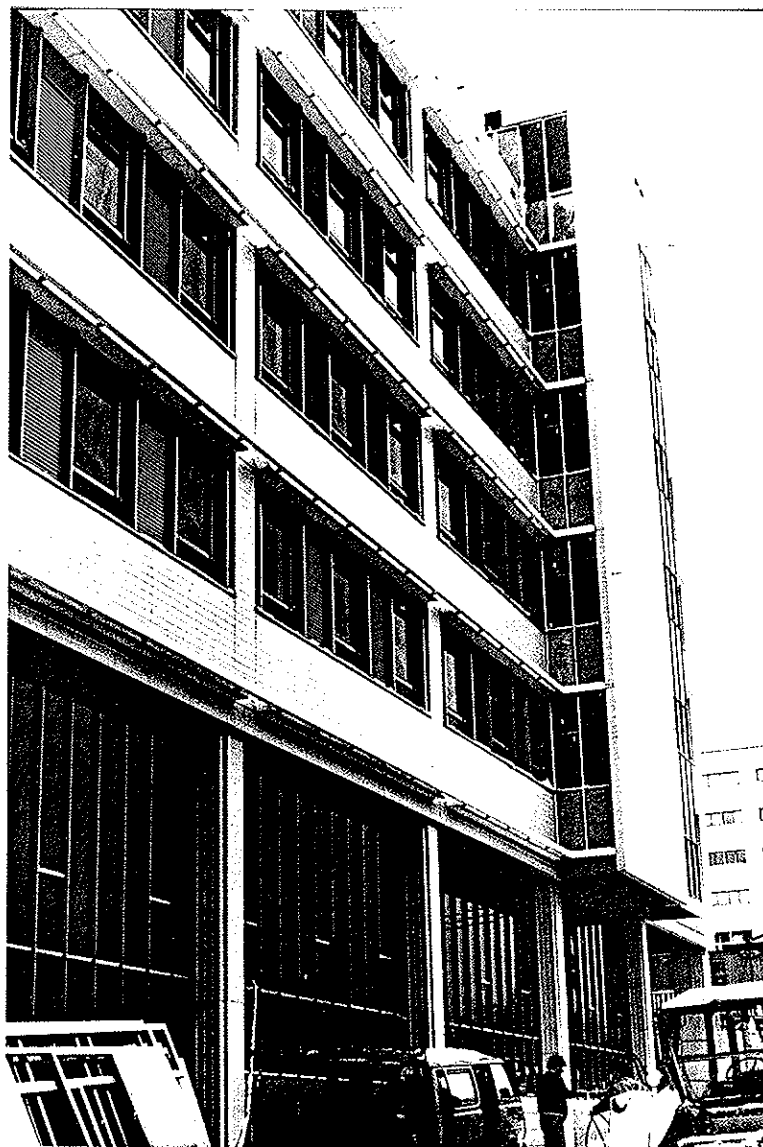
Kuva 3. Ylhäällä oikealla katon reuna; putoamispaikka.
