Katastrofiluontoisten työtatapaturmien tutkintajärjestelmä
Työpaikkakuolemantapausten tutkinta

36/87 Rakennusmiehen kuolemaan johtanut työtatapaturma
hypättyään tasolta 1,5 m alemmalle tasolle,
jolloin vanerikoteloelementti murtui ja
tapaturman uhri putosi maahan 4 m

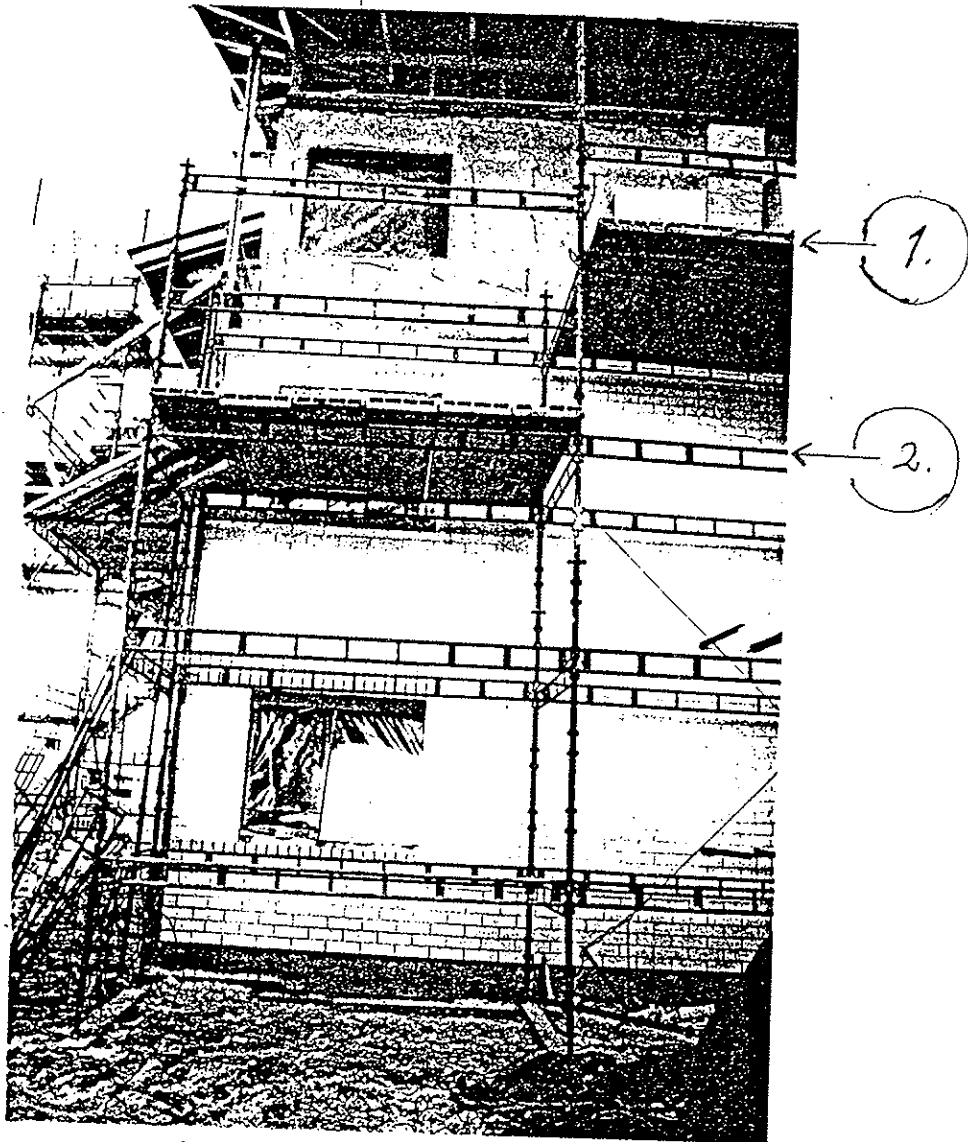
1. Taso 5,7 metriä. Tältä tasolta **N.N.** lähti laskeutuneen elementin olevalle tasolle.
2. Taso 4,2 metriä. Tälle tasolle **N.N.** laskeutui ja tämän tason telinelevy murtui hänen selkensä seurauksin, että **N.N.** putosi telineiden juureen maahan. **M.N:n** lakki oli jäänyt tälle tasolle 4,2 m.
N.N:n selkensä murtunut levy oli tasolle 4,2 m toinen oikealta ollut levy. Ennen kuvauksista paikalle oli kuitenkin jo laitettu uusi levy.

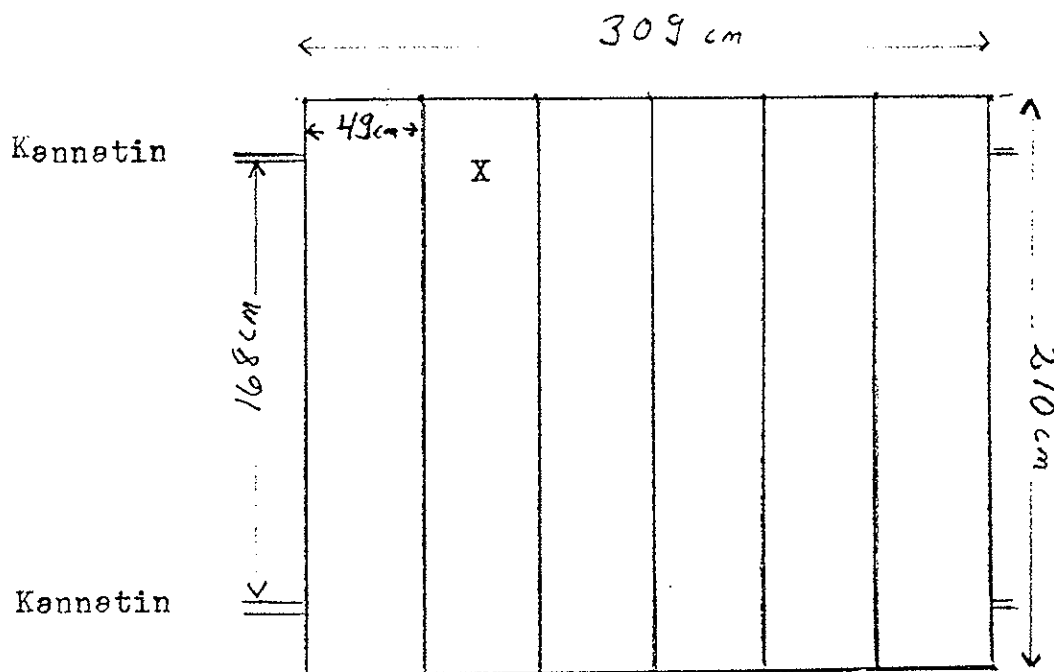
Luonnos työskentelytesosta:

Työtasojen välillä ei ollut nousutietä joten N.N.
hyppäsi alemmalle tasolle. Sen seurauksena kotelo
murtui ja katkesi (kts. piirroksat 1-3 ja valokuva).
Koteloon kohdistui niin suuri dynaaminen pistekuor-
ma, ettei sen lujuus korjattuna kuormitusta kestänyt.

Työskentelytaso katsottuna ylhäältä päin. Tason muodosti 6 rinnakkain asetettua levyä. Levyjen alle olleiden kannettimien etäisyys toisistaan oli 168 cm. Murtunut levy on ollut toiseksi reunimmainen ja murtumekohta on melko lähellä levyn päätä. Murtumekohta tesse on merkitty X.

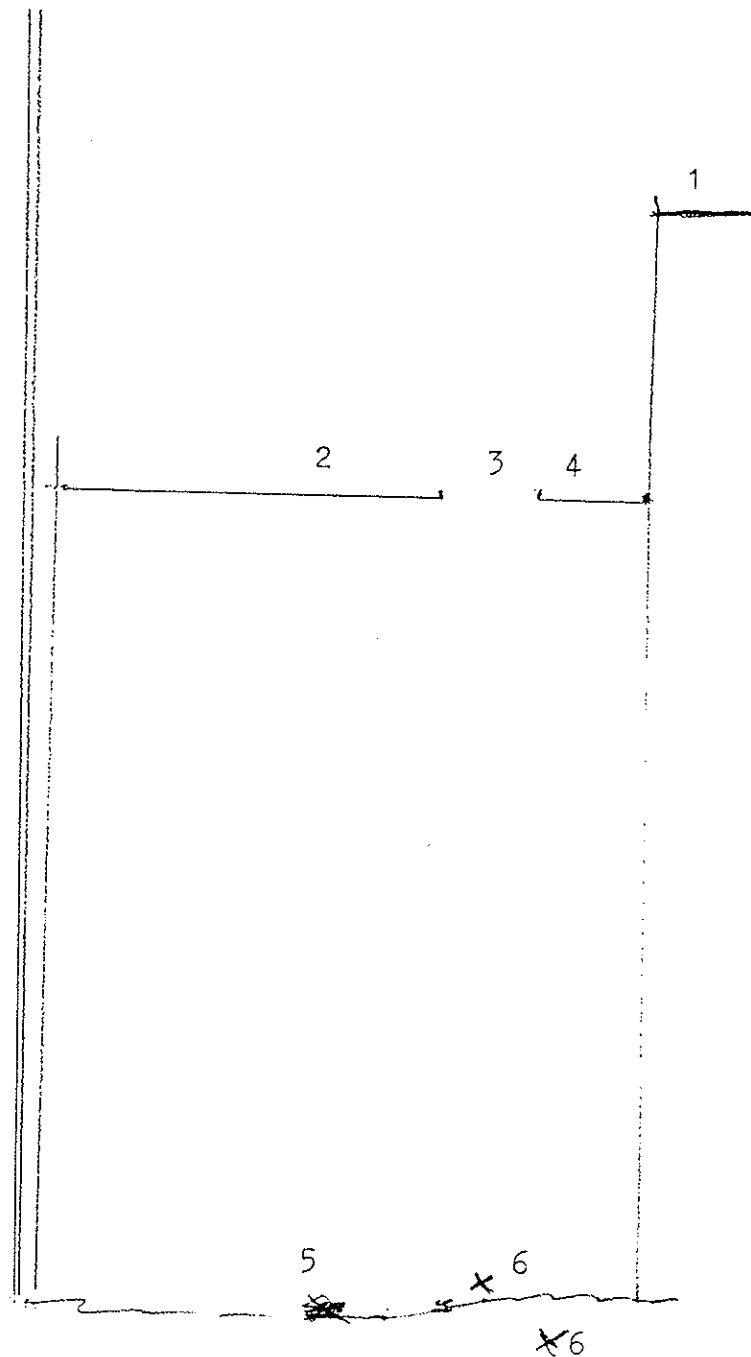
Tapahtumapaikkapiirros

1. Alusta, millä *N.N.* työskenteli, korkeus maasta 5,70 m
2. Alusta, mille *N.N.* hyppäsi, korkeus maasta 4,20 m
3. Alusta, minkä läpi tipahti, sijainti toinen oikealta.
4. Alusta minkä päälle *N.N:n* lakki oli jäänyt.
5. Verilammikko maassa.
6. Katkenneen alustan palaset.

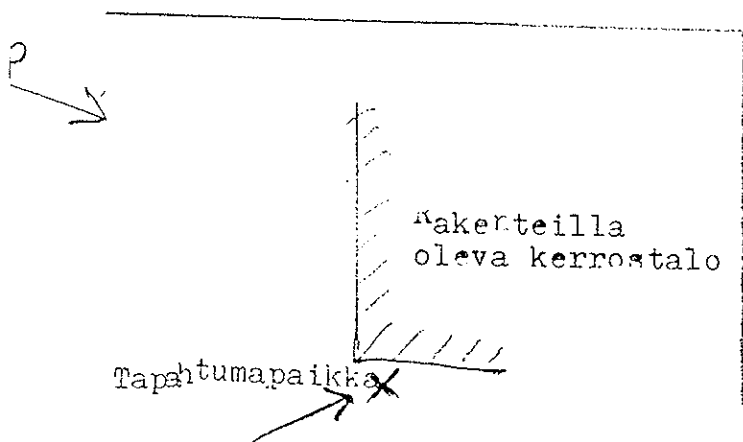
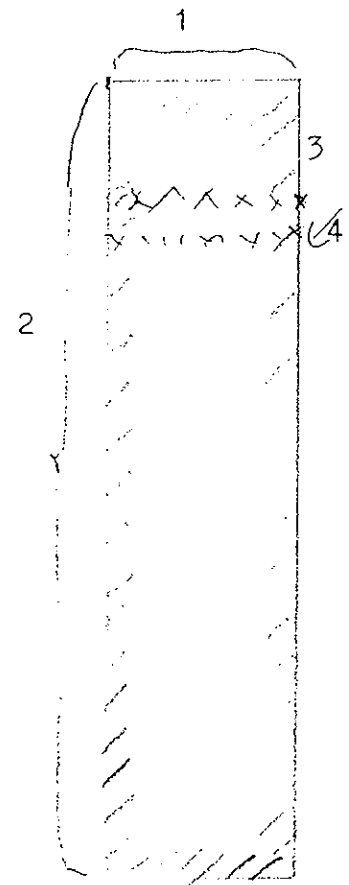
N.N:n hyppy osui sellaisen koteloelementin päälle,
joka tarkastuksessa havaittiin jo aiemmin rikkoutu-
neeksi. Vanerikotelon mitat olivat 2100x490x52, jäy-
kisteenä viisi rimaa, vanerin vahvuus 8 mm. Tödet-
tiin, että aiemmassa käytössä olivat reunimmais
rimat vioittuneet niin, että ne olivat poikki kote-
lon tuelta päädystä mitaten 250-390 mm etäisyydeltä.
Myös vanerissa havaittiin aiempaa murtumaa. Element-
tiä oli korjattu naulaamalla alapuolelle rikkoutu-
mien kahden puolen 450 mm pitkät laudanpalat, molem-
mat seitsemällä naulalla.

1. Vanerisen alustan leveys 49 cm
2. Pituus 2,10 m
3. Alapuolelta murtuman kohta 35 cm päästä
4. Yläpuolelta 45 cm päästä
5. Poikkileikkäuskuvassa
Vanerin vahvuus 8 mm
6. Tukilistat 3 x 4 cm, joita viisi kappaletta.
7. Listojen etäisyydet laidasta katsottuna
13, 24, 36 cm.

Telineiden työtasoja koskee standardi SFS 4661. Rikkoutuneet vanerikoteloelementit tulee korjata valmistajan ohjeiden mukaisesti tai ne on poistettava käytöstä.
