Katastrofiluontoisten työtapaturmien tutkintajärjestelmä
Työpaikkakuolemantapausten tutkinta

48/87 Sähköjohtoja asennettaessa työtelineen kaatumisesta johtunut
työtapaturma

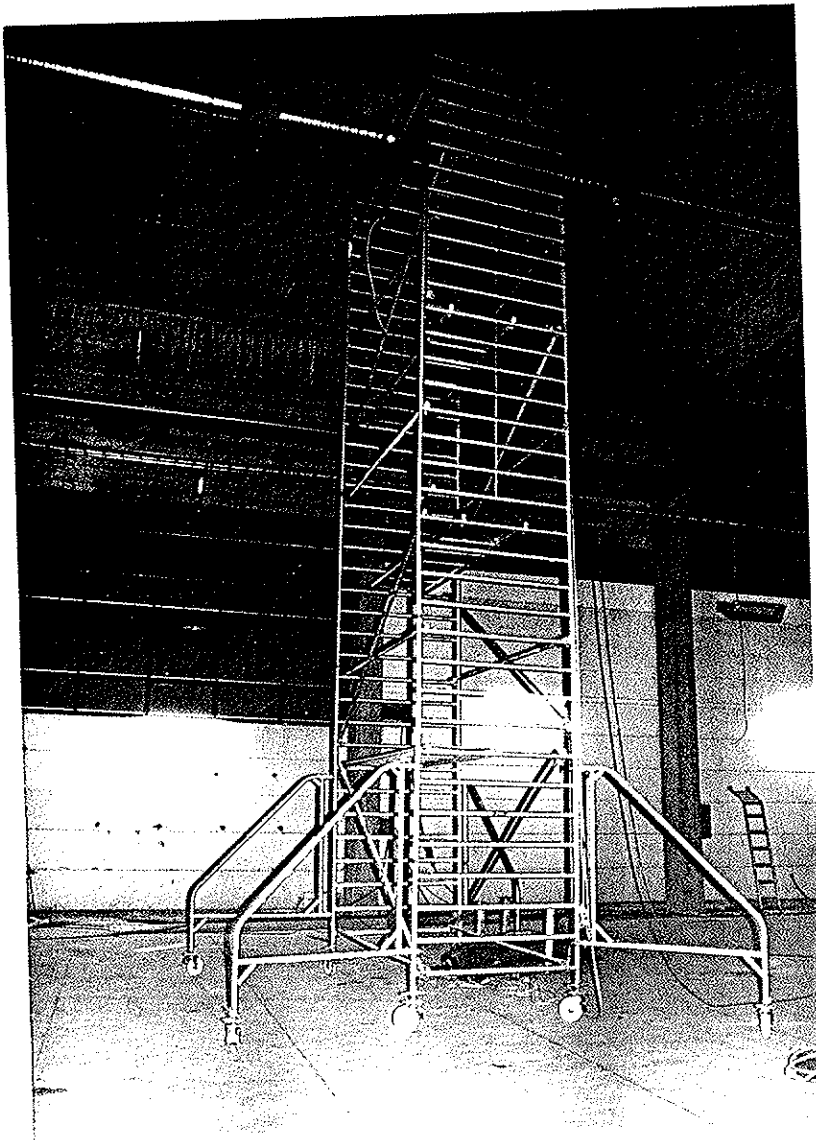
Kuva 3.

Vastaavanlainen teline kuin kaatunut. Telineessä on tukijalat paikallaan, mutta jäykisteet ovat puutteelliset.

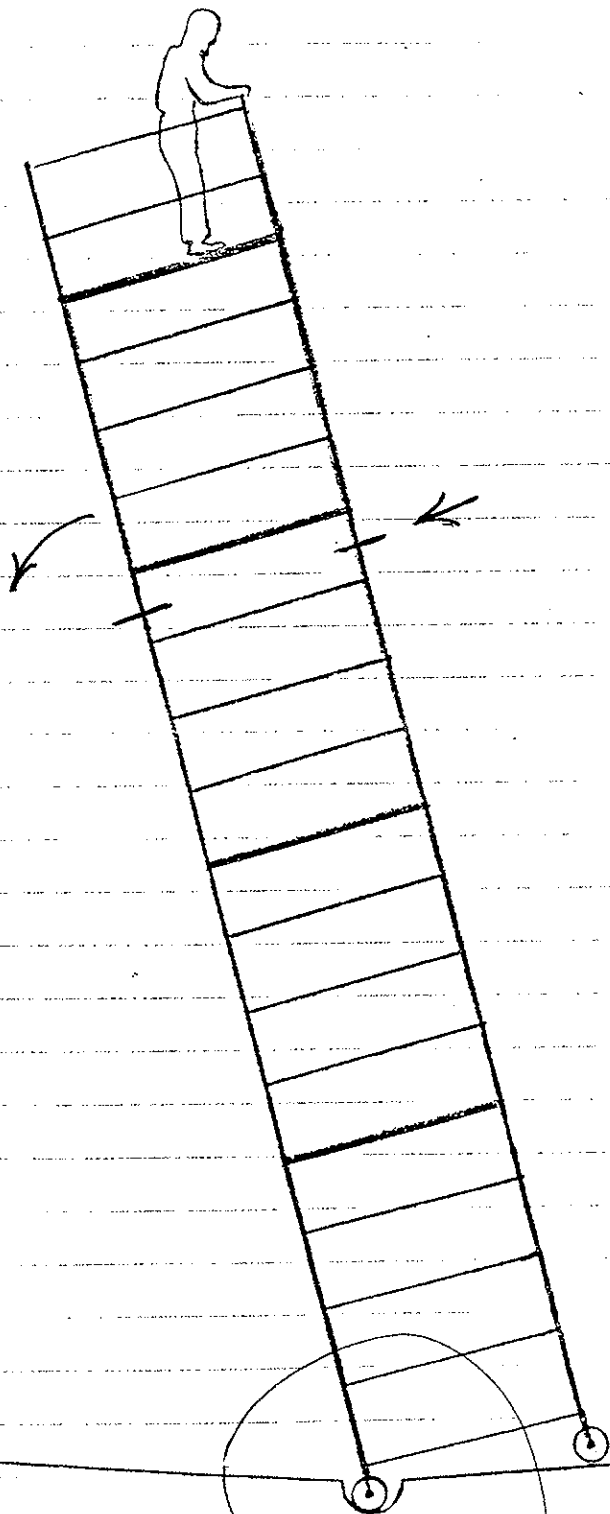
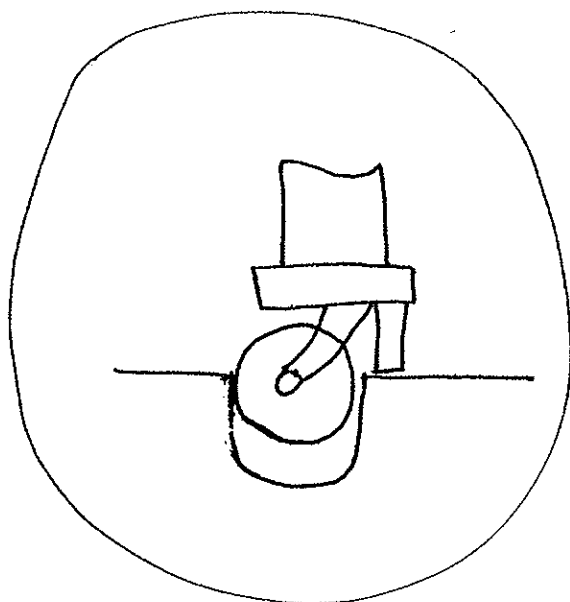
↑ Lattiakaivo

Hallin lattiassa oli paikka paikoin lattiakaivoja. Lattian tasauksen yhteydessä kaivojen kannet oli poistettu. Tämän jälkeen niitä ei oltu sijoitettu paikalleen. Lattiassa oli lisäksi kallistusta kaivoja kohti, joten lattian pinta ei ollut vaakasuora. Tämäkin lattian kaltevuus oli omiaan vähentämään telineen tasapainoa. Lisäksi pyörä putosi syvään lattiakaivoon, jonka halkaisija oli 22 cm. Telineen pyörät olivat halkaisijaltaan 20 cm ja putosivat ilmeisesti 10 cm matkan kaivoon. Tästä seurasi telineen kaatumisen ja katkeaminen keskeltä.

Lattian kallistus $\sim 1:100-150$
