# Työpaikkaonnettomuuksien tutkinta (TOT)

## 30/97

## Puunjalostus

# TOT 30/97

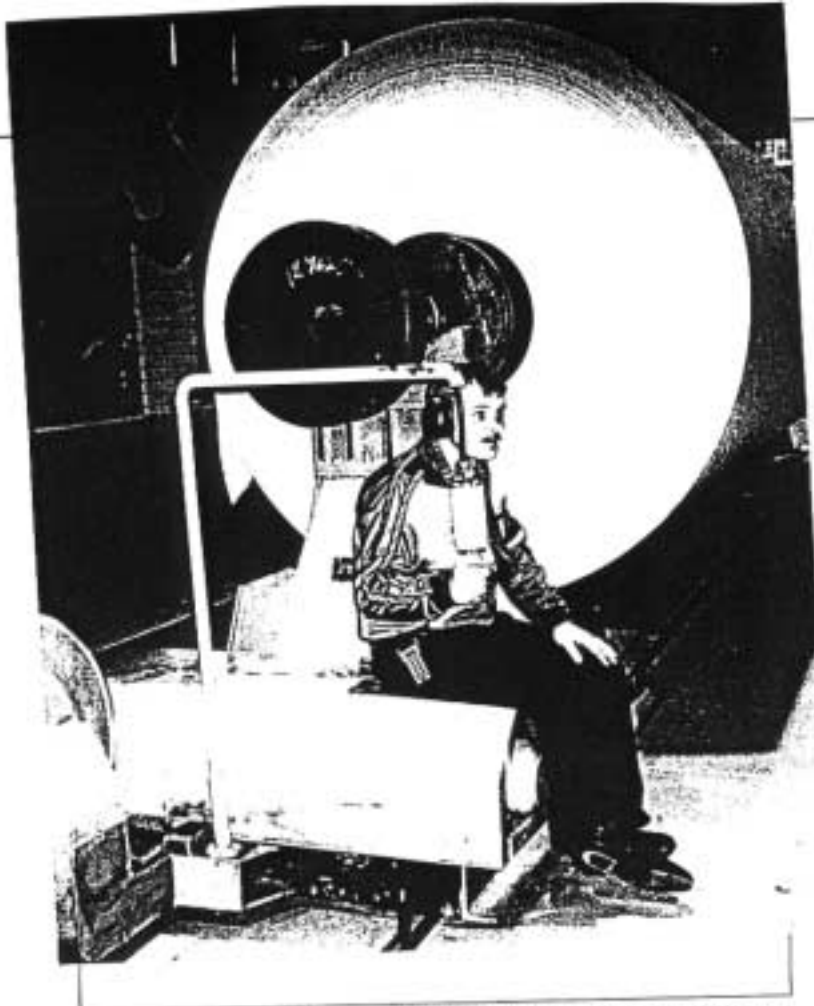
Siirtovaunua ajettiin toisesta päästä, josta ei ollut riittävä näkyvyys tähän suuntaan, missä onnettomuus sattui (Kuva 1). Toiseen ajosuuntaan näkyvyys oli erinomainen. Siirtovaunua ajettiin keskimäärin 4 kertaa työvuoron aikana. Siirtovaunun kulkunopeus oli 0,6 m/s. Siirtovaunun pysähtymismatkaksi mitattiin onnettomuuden jälkeen noin 0,3-0,4 m. Tampuri painoi 25 tonnia.

Siirtovaunua ajettiin toisesta päästä. Tästä ajopäästä oli huono näkyvyys siihen suuntaan, missä onnettomuus sattui.

Kuva 1. Siirtovaunua ajetaan vain toisesta päästä. Onnettomuushetkellä kuljettaja seisoi lattialla eikä istunut. Onnettomuuskohta on tammurin takana.

Siirtovaunua yksin siirrettäessä tulee aina nähdä hyvin sen kulkusuuntaan. Tämä voidaan toteuttaa esimerkiksi siten, että siirtovaunussa on ajolaitteet molemmissa päissä. Tällöin siirtovaunun päihin sijoitettavien ajolaitteiden ohjausjärjestelmä tulee rakentaa sellaiseksi, että sillä voidaan ajaa vain siihen suuntaan, mihin näkyvyys on mahdollisimman esteetön.

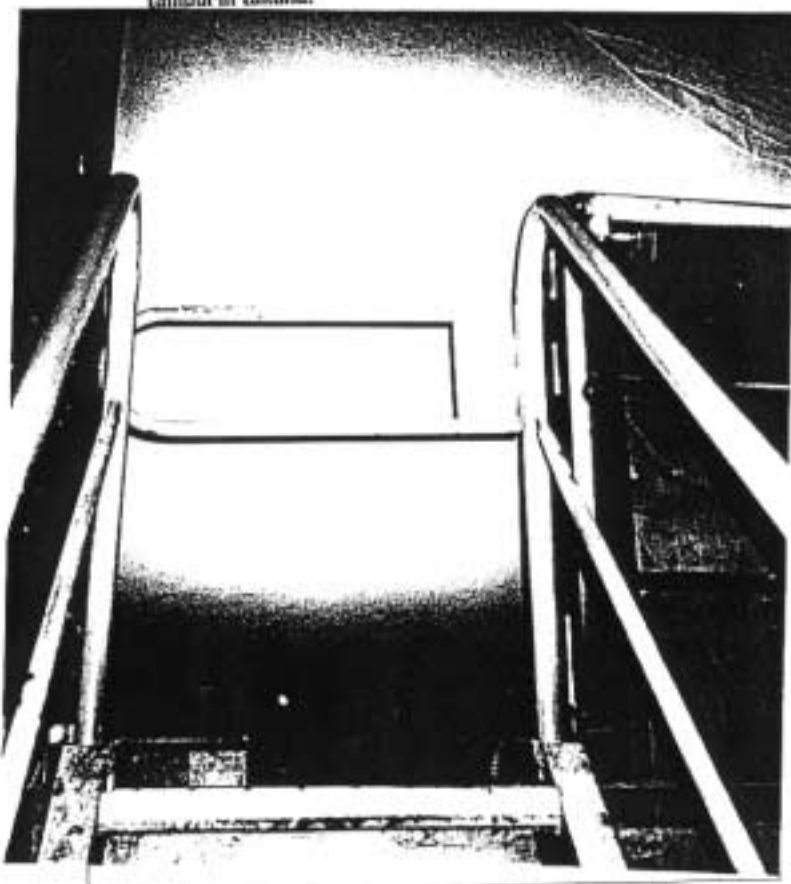
Kun siirtovaunua kuljettanut MM ajoi siirtovaunua, on mahdollista, että NN juuri samaan aikaan nousi siirtovaunun linjan viereen rappusia pitkin ylös (Kuva 2). MM ei nähnyt rappusia ylös nousevaa NN:ää. Rappusten yläpäässä ja samalla tasanteella, missä siirtovaunu kulki, oli metallinen turvaportti. NN oli avannut portin ja oli jostain tuntemattomasta syystä joutunut liikkuvan tampurin ja portista 2,5 m:n päässä olleen betonipilarin väliin.

Kuva 2. Rappuset, joita MN nousi juuri ennen onnettomuutta. Tammurin on arvioitu olleen kuvan kohdalla sillä hetkellä, kun MN nousi lattiatasanteelle.

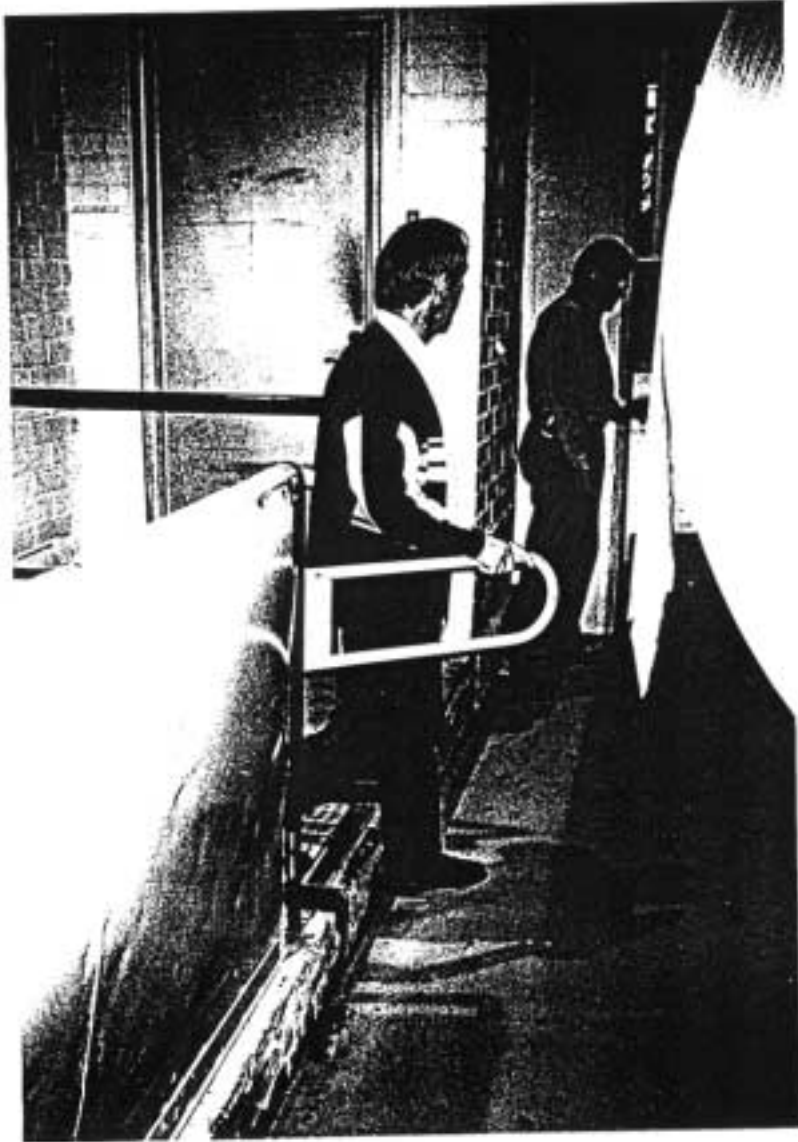
25 tonnia painavan ja 0,6 m/s liikkuvan tampurin ja betonipilarin väliin jäi 6 cm:n rako, johon NN puristui. Väli oli pienentynyt koko ajan vuosien mittaan tampurin halkaisijan kasvaessa.

Kuva 3. Portti, josta NV nousi lattiatasanteelle. Oikeassa reunassa näkyy tampuri. NV puristui taustalla olevan henkilön kohdalla betonipilarin ja tampurin väliin.

ensisijaisesti rakenteellisilla ratkaisuilla. Tulee välttää ratkaisuja, joissa syntyy selkeä puristumisvaara. Kantavan betonipilarin ja sen vieressä liikkuvan tampurin välisen raon tulee olla riittävän suuri (vähintään 0,5 m).

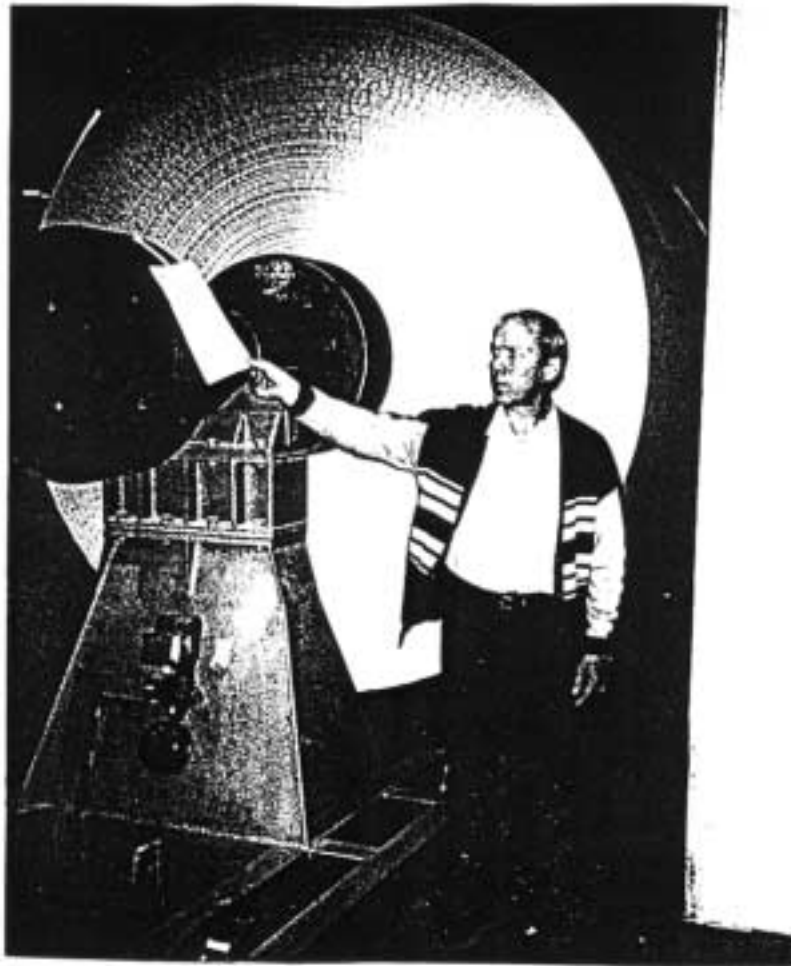
Ennen väliinjäämistä NN oli ottanut merkintälapun tampurin päästä. Sitä, mitä hän oli tehnyt ennen sen irrottamista ja heti irrottamisen jälkeen, ei voida varmuudella sanoa. Työpaikalla tapahtumaa arvioitaessa päädyttiin kolmeen erilaiseen mahdollisuuteen:

Kuva 4. Tampurin merkinantolamppu akselin päässä sillä kohdalla, missä sen oletettiin olevan ennen kuin *NN* irrotti sen. Siirtovaunun reunassa on taso, jolla *NV* saattoi seistä, ja josta hän horjahti.
