Työpaikkaonnettomuuksien tutkinta (TOT)

29/97

Rakennuskoneiden ja laitteiden vuokraus

VARASTO-
RAKENNUKSEN
PERUSTUKSEN
MONTTUIJEN
TYHJENNYS
UPPOPUMPULLA

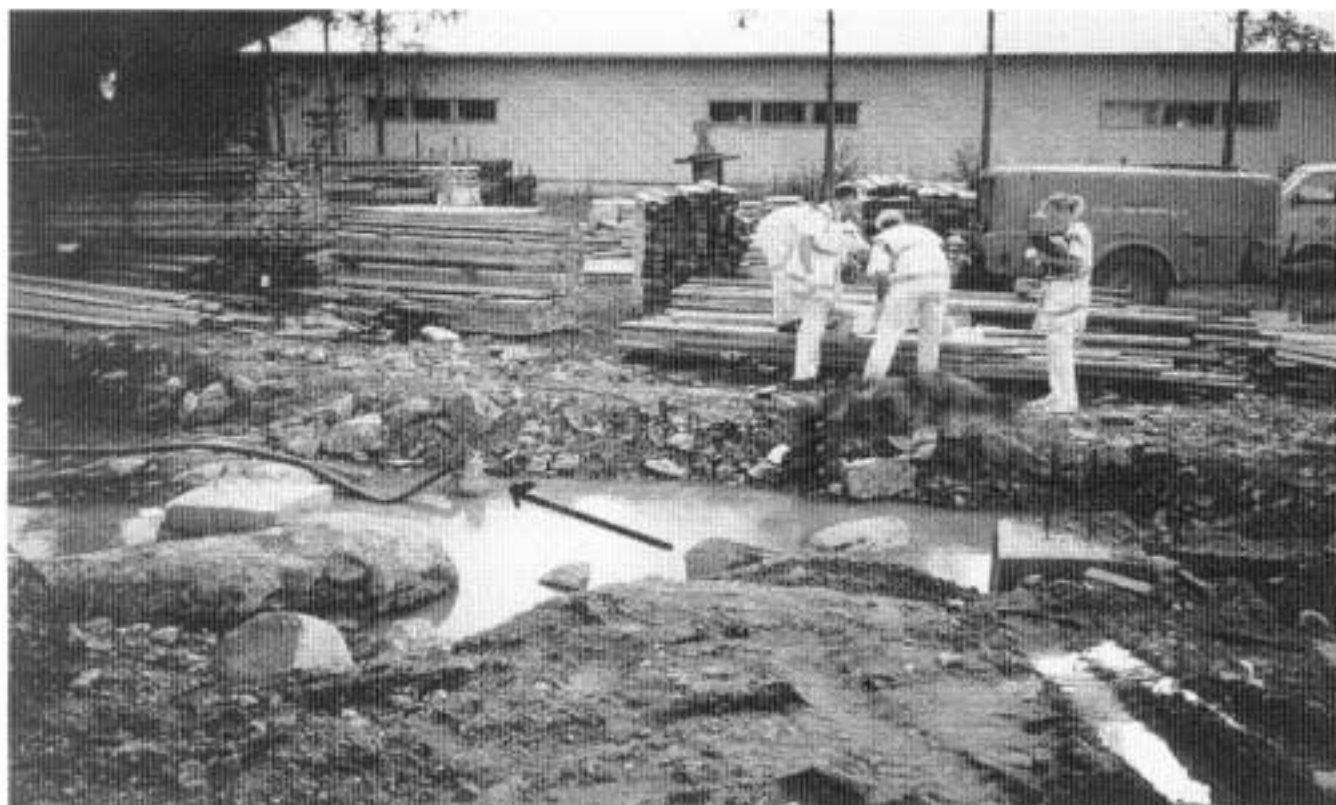
RR oli palannut työmaalle runsaan tunnin kuluttua yhdessä MM:n kanssa, joka oli töissä yrityksen toisessa työkohteessa. He olivat havainneet NN:n makaavan vedessä. RR oli siirtänyt NN:n pois kuopasta ja hälyttänyt paikalle ambulanssin. Sen henkilökunta teki tuloksettomiksi osoittautuneita elvytystoimenpiteitä (kuva 1).

Kuva 1: Yleisnäkymä pumppauskohteesta.

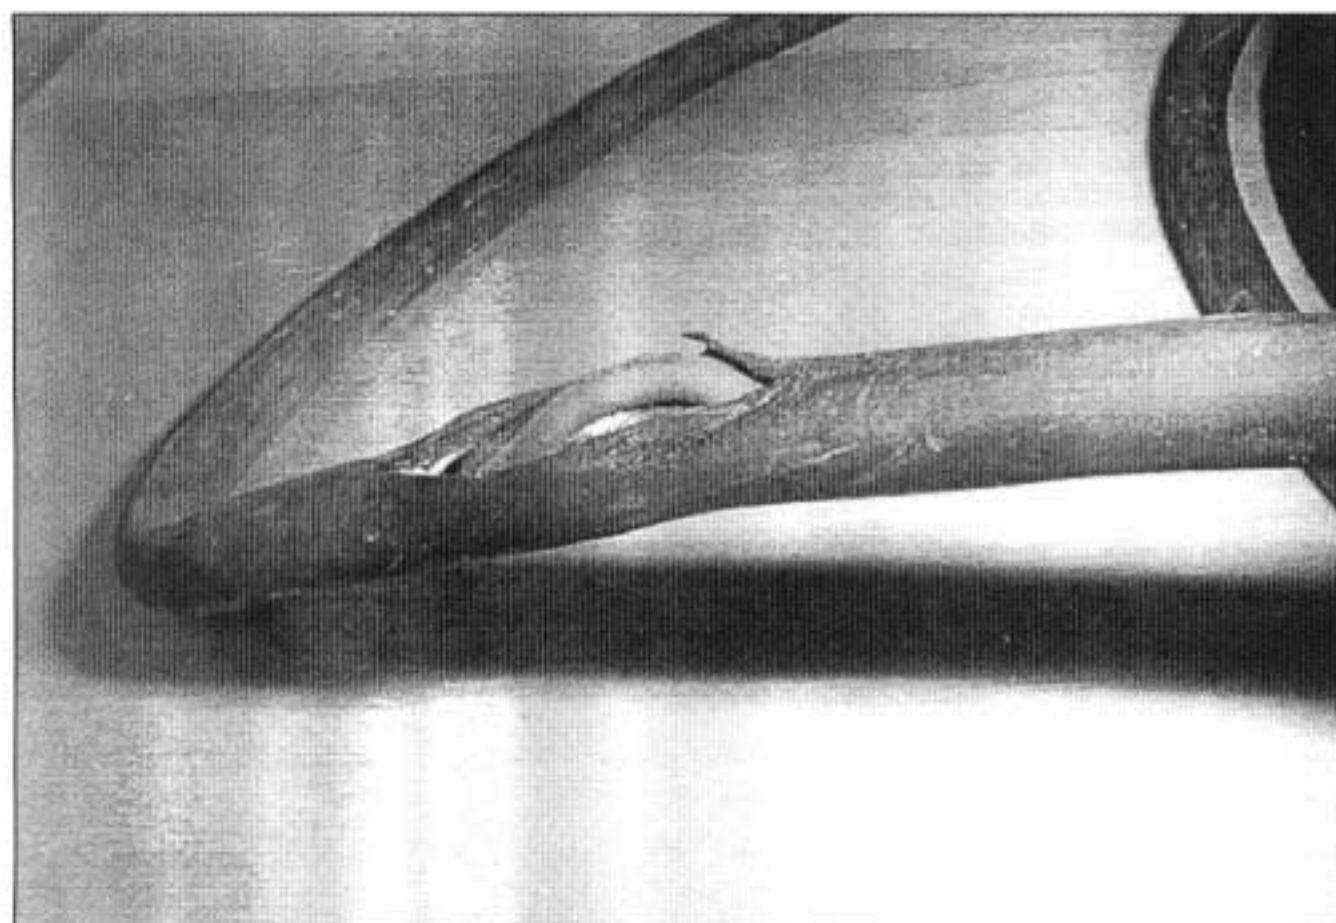
– jatkojohdon kaapelina oli VSK 3 x 1,5 mm², jota ei kevytrakenteisuutensa takia saa käyttää jatkojohtona rakennustyömaalla

– jatkojohdossa oli muutamia pintavaipan vaurioita noin kahden metrin matkalla jatkopistorasiasta mitaten

– noin 15 cm:n etäisyydellä jatkopistorasiasta olleessa yhdessä vauriokohdassa oli myös johtimen eristyksessä halkeama.

FIMKO Oy:n antaman tutkimuslausunnon mukaan jatkojohdon kaapelin tyyppimerkintä on A05BB-F3G1,5, joka tarkoittaa kevyttä VSKB-tyyppiä. Johdossa havaittiin kolme vaurioitunutta korjaamatonta kohtaa (jotka sijaitsivat enintään kahden metrin etäisyydellä jatkopistorasiasta) sekä yksi kauempana ollut noin 13 cm:n pituudelta sähköteipillä korjattu vaurio. Jatkopistorasiasta noin 13 cm:n etäisyydellä olleen korjaamattoman pintavaipan vaurion kohdalla todettiin yhden johtimen eristeessä olevan sen läpi ulottuva viilto (ks. valokuva).

Kaapelille suoritetuissa jännitekokeissa (≥ 2000 V) todettiin, että kaapelin kuivana ollessa sen missään johtimessa ei tapahtunut läpilyöntiä. Välittömästi veteen upottamisen jälkeen tehdyssä kokeessa tapahtui ruskean johtimen läpilyönti 50 V:n jännitteellä, mutta muissa johtimissa ei läpilyöntiä tapahtunut. Kaapelin oltua vedessä tunnin ajan, oli koetulos ruskean ja maadoitusjohtimen osalta sama kuin edellä, mutta sinisessä johtimessa tapahtui läpilyönti jännitteen noustua 1000–1400 volttiin. Kaapelista löytyi FIMKO Oy:n tutkimuslausunnon mukaan lisäksi kolme kohtaa, joissa läpilyönti johtimien ja veden välillä tapahtui jännitteellä 1000–1800 volttia (kuva 2).

Saatujen tietojen mukaan NN kuoli hukkumalla. Tähän tietoon sekä sähkölaitteiden tutkimuksissa esiin tulleisiin seikkoihin perustuen on täysin mahdollista, että NN:n kautta kulki jatkojohdon eristevikaisesta kohdassa maasulkuvirta, joka tainnutti hänet ennen veteen joutumista. Virta on tällöin todennäköisesti kulkenut NN:n kädestä käteen hänen tavoiteltuaan toisella kädellään jatkojohdon päässä ollutta jatkopistorasiaa toisen käden oltua samanaikaisesti kosketuksessa joko suoraan märkään maahan tai veteen lasketun oppopumpun metallikuoreen taikka pumpun liitäntäjohdon pistotulpan maadoituskoskettimiin. Poissuljettu ei ole sekään mahdollisuus, että NN:n käyttämät jalkineet (saappaat) eivät ole märkinä estäneet jännitteen purkautumista niiden kautta maahan.

Kuva 2: Vaurioitunut sähkökaapeli.

Rakennustyömaalla käytettävän jatkojohdon kaapelin tulee olla tyyppiä VSB tai VSN, joita vastaavat entiset tyypit ovat VSE, VSV, VSEN ja VSVN.

Johtojen ja muiden sähkölaitteiden kuntoa on tarkkailtava säännöllisesti. Niissä mahdollisesti ilmenevät työturvallisuutta vaarantavat puutteet on viipymättä poistettava asianmukaisin menetelmin.
