# Työpaikkaonnettomuuksien tutkinta (TOT)

## 15/97

## Metalliteollisuus

# TOT 15/97

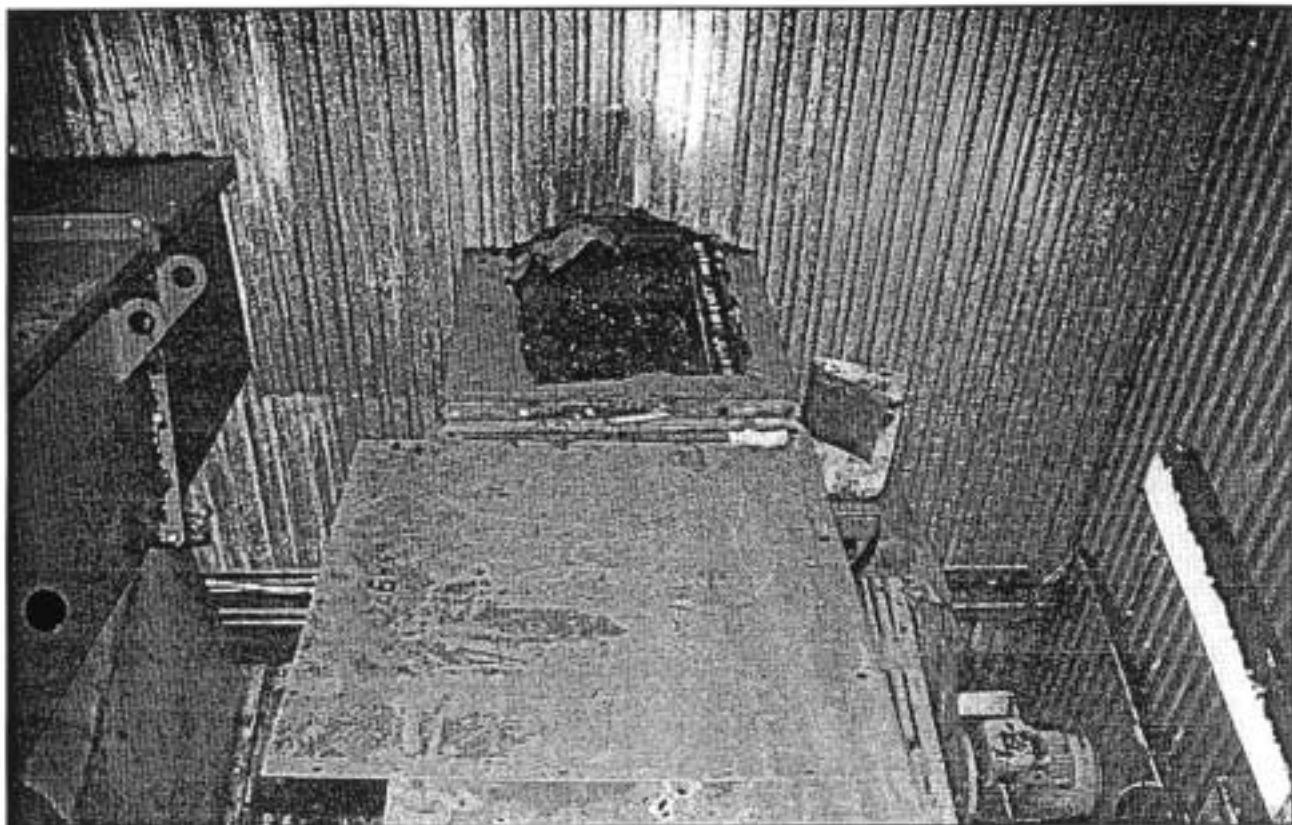
Kuva 1. Kuljetin valokuvattuna MW:n pois saannin jälkeen.

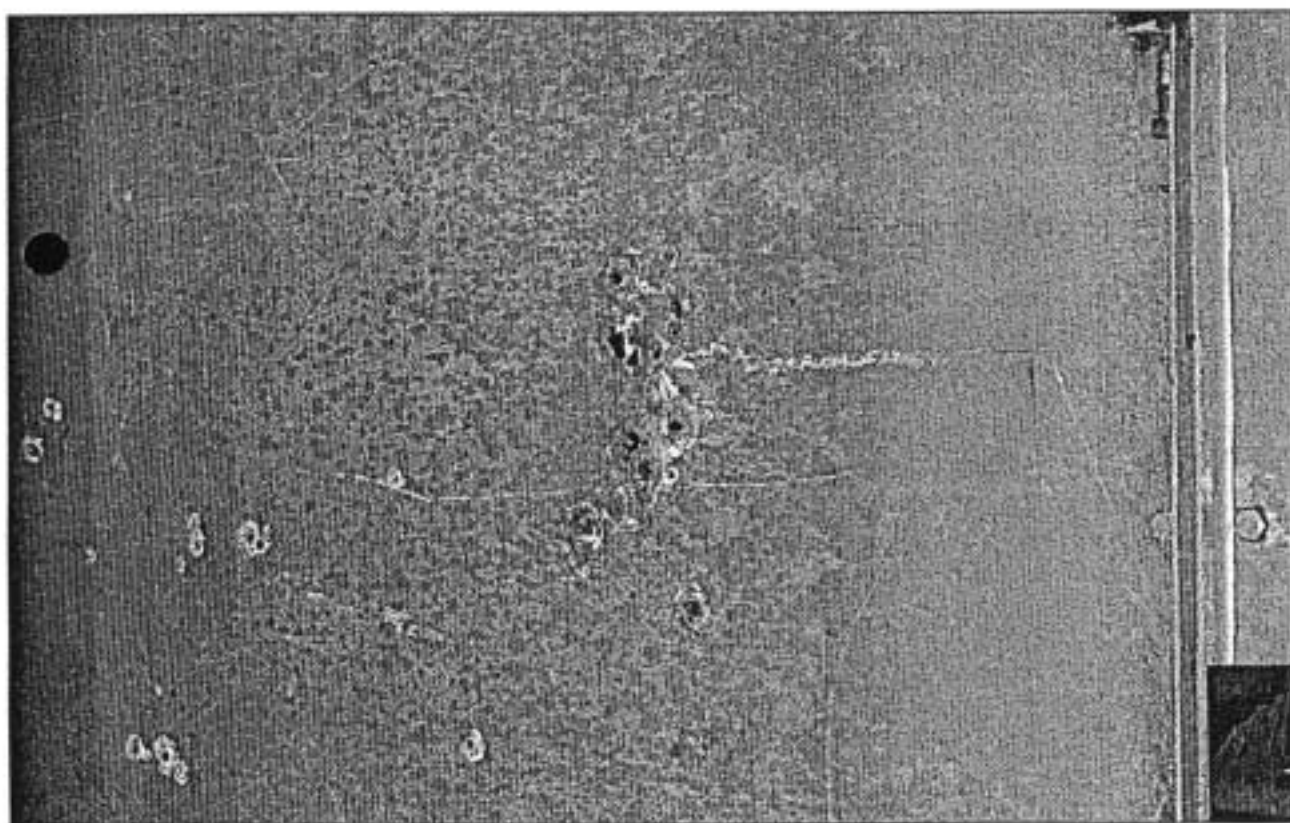
Turvekäyttöisessä lämpövoimalassa oli tarkoitus uusia koteloidun kolakuljettimen sisältäpäin syöpyneitä kansilevyjä. Kansilevyt olivat 16 vuotta vanhoja. Kansilevyjen alkuperäinen paksuus oli 3 mm. Kansilevyissä oli jo silminhavaittavia reikiä. Lämpövoimala oli sopinut uusintatyöstä Yritys A:n kanssa, jonka työntekijä NN oli ollut 10 vuoden aikana vuosittain korjaustyössä voimalassa. Tämänkertaisella komennuksella voimalassa hän oli ollut noin yhden kuukauden verran. Uudet kansilevyt oli tarkoitus tehdä alumiinista tehdystä turkkilevystä, koska sen korroosio-ominaisuudet olivat paremmat kuin aiempien kansilevyjen.

Kansilevy oli pahasti syöpynyt alapuolelta eikä enää kestänyt, kun NN kaatui romahtamalla sen päälle.

Kuva 2. Kuljettimen kansilevyt olivat pahasti syöpyneet. Korroosio oli tehnyt tuhojaan pahimmin alaspäin, joten yläpuolella vauriot näkyvät vain reikinä. Tämä kuva on samasta kuljettimesta, mutta n. kolme metriä ylempänä.

Lyhyttä ja tilapäistä työtäkin varten on tarvittaessa rakennettava turvalliset työtasot ja kulkutiet. Tässä tapauksessa työtasot ja kulkutiet olisivat voineet jäädä paikoilleen mittaustyön jälkeen ja niitä olisi voitu käyttää uusien peitelevyjen asennustyön yhteydessä.
