Työpaikkaonnettomuuksien tutkinta (TOT)

1/97

Rakentaminen

TOT 1/97

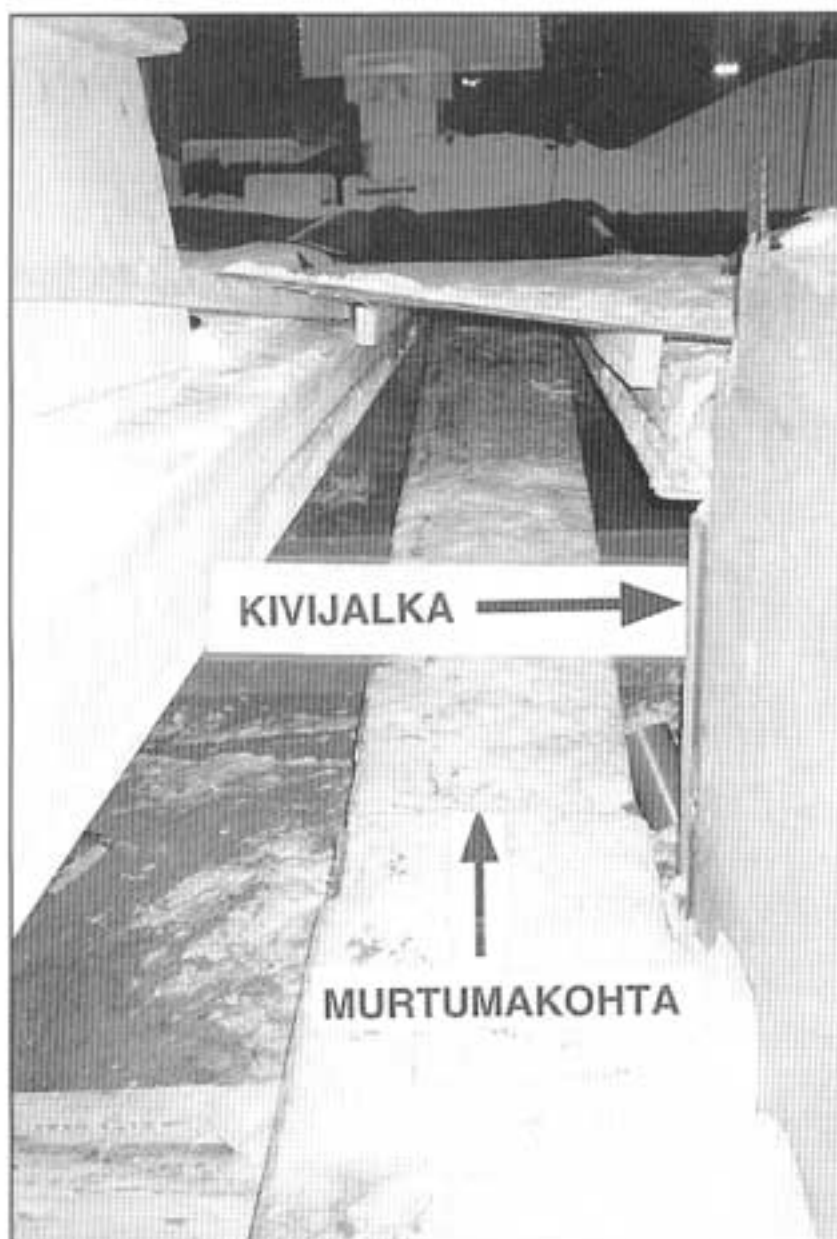
Ontelolaatta katkesi kesken piikkaustyön ja se putosi rakennusmestarin päälle.

MM piikkasi laatan yläpintaan noin 2-3 cm leveän ja koko laatan levyisen railon, jonka syvyys oli noin 10 cm. Laatan korkeus oli 26,5 cm. Kun MM oli lopettanut piikkaustyön ja oli juuri irrottamassa piikkausvasaraa jatkojohdosta, laatta katkesi yllättäen. NN jäi laatan alle.

Kuva1. Murtunut ja alaspudonnut ontelolaatta.

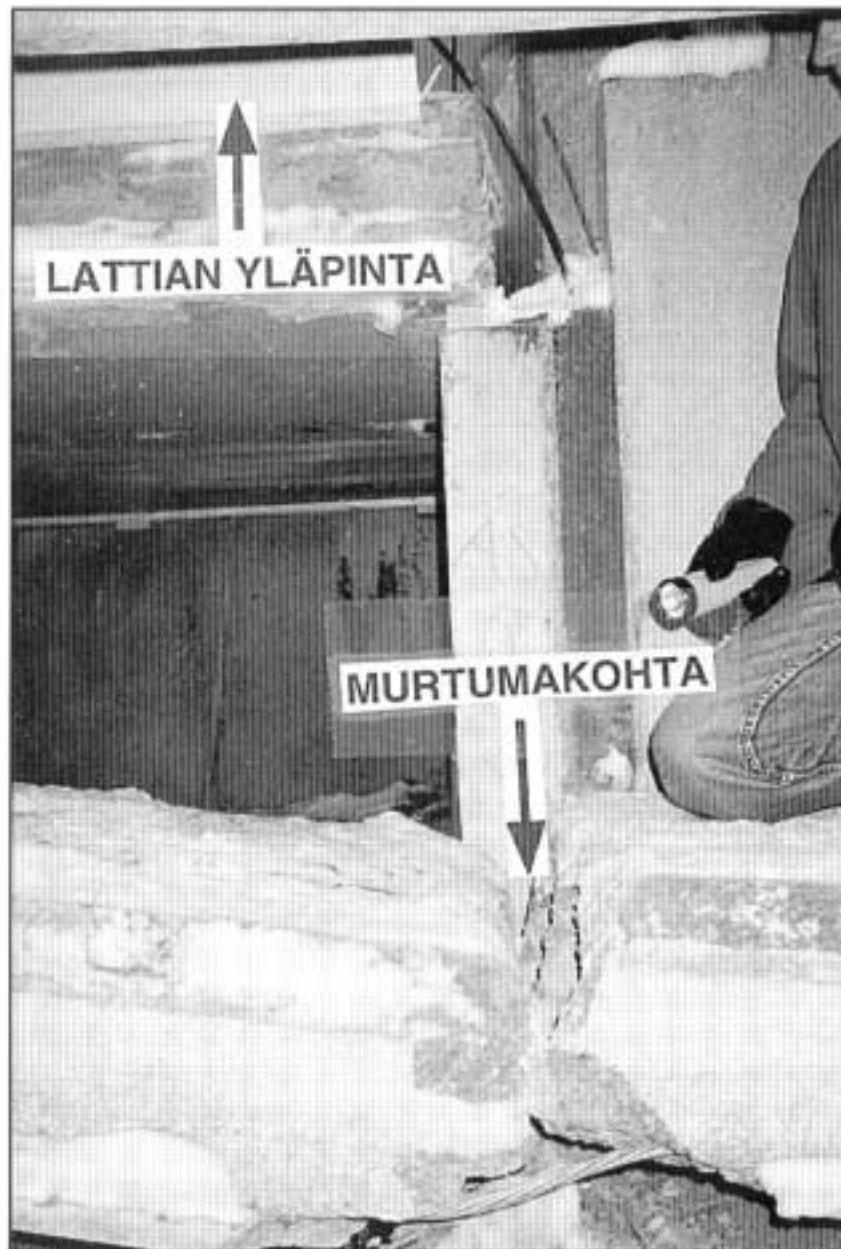
Jos ontelolaatan yläpintaa piikataan, niin laatan yläpinnasta katoaa puristusvoima ja sen alapintaan muodostuu vetovoima. Vähäinkin piikkaus voi heikentää ontelolaatan lujuutta olennaisesti, ja se voi murtua äkisti.

Kuva2. Ontelolaatan murtumiskohta.

3.3 Ontelolaattaa ei saa piikata
