# TAPATURMAVAKUUTUSLAITOSTEN LIITTO

14/92 Suolansiirtoputken tukosta avattaessa  
kuolemaan johtanut työtapaturma

## **työpaikkaonnettomuuksien tutkinta (TOT)**

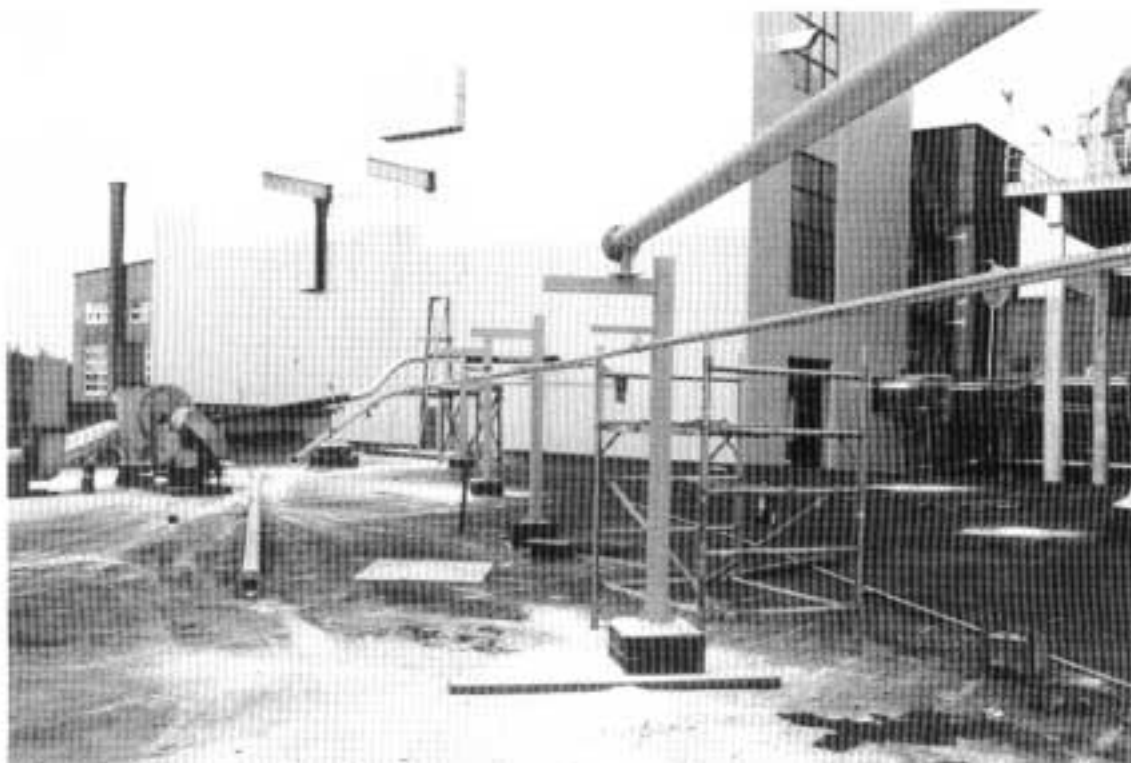
Tukkeutuneeseen putkeen aiheutui sinne paineilmaa päästettäessä ensin huomattava paine. Kun tukos sitten aukesi, syntyi putkeen rekyylivoima, joka pyrki työntämään putkea taaksepäin. Kun putkessa ei ollut tällä kohdalla sivutukea, joka olisi estänyt putken liikkeen, heilahti putken vapaa pää sivulle siihen suuntaan, missä NN oli.

Rekyylivoiman seurauksena putki liikkui takaisinpäin ja irtosi kokonaan kannakoinnistaan ja repesi hitsaussaumasta. Irronnut putki osui pudotessaan ilmastointikojeeseen ja yhteen katolla olleeseen työntekijään, joka loukkaantui kuitenkin vain lievästi.

Kuva 1. Suolansiirtoputki tapahtuman jälkeen. Oikealla teline, jolla NN oli seissyt, vasemmalla maahan pudonnut putkiston osa ja paikaltaan siirtynyt putki.

Suolansiirtoputken kannakointia tulee parantaa siten, että vastaavanlaisia sivulle tapahtuvia iskuja ei pääse syntymään. Mikäli kannakointi on suoritettu harvakseltaan, jää putkelle pitkä heilahdusmatka ja iskulle tulee suuri voima.

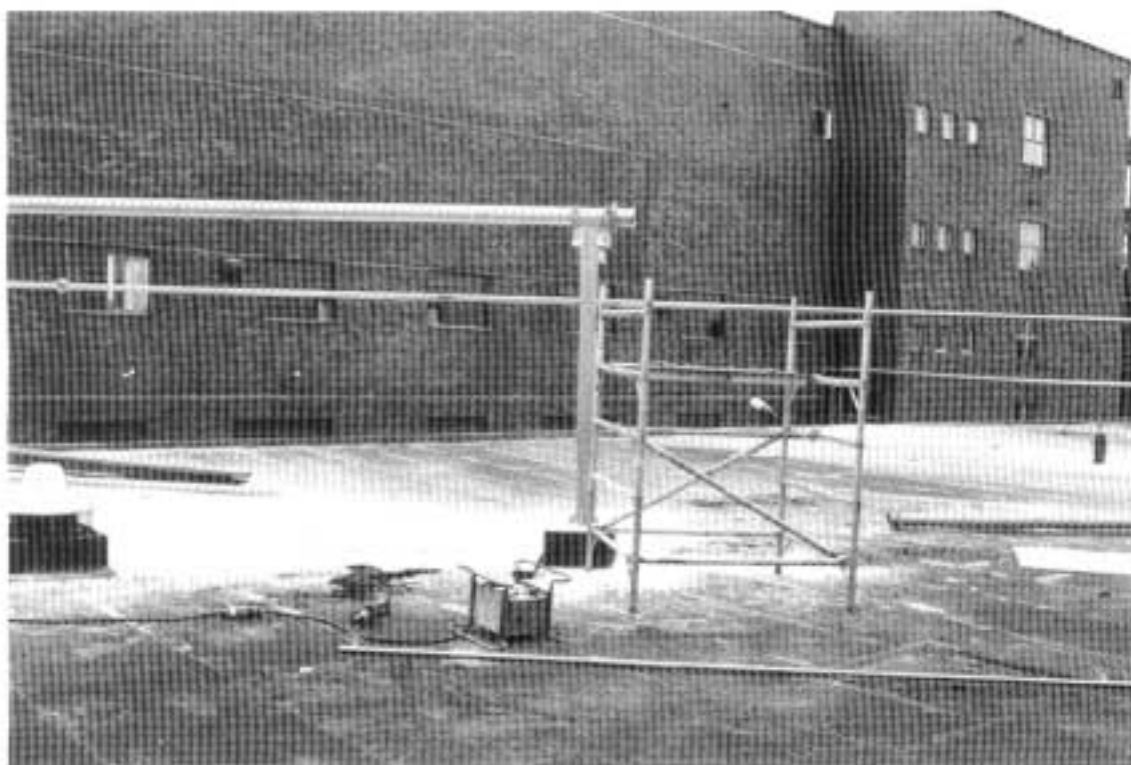
Kuva 2. Kuvassa keskellä teline, jolla NN oli seissyt. Maassa oikealla irronnut putken osa. Ohut, ehjä putki rakenteilla oleva paineilmaputkisto.

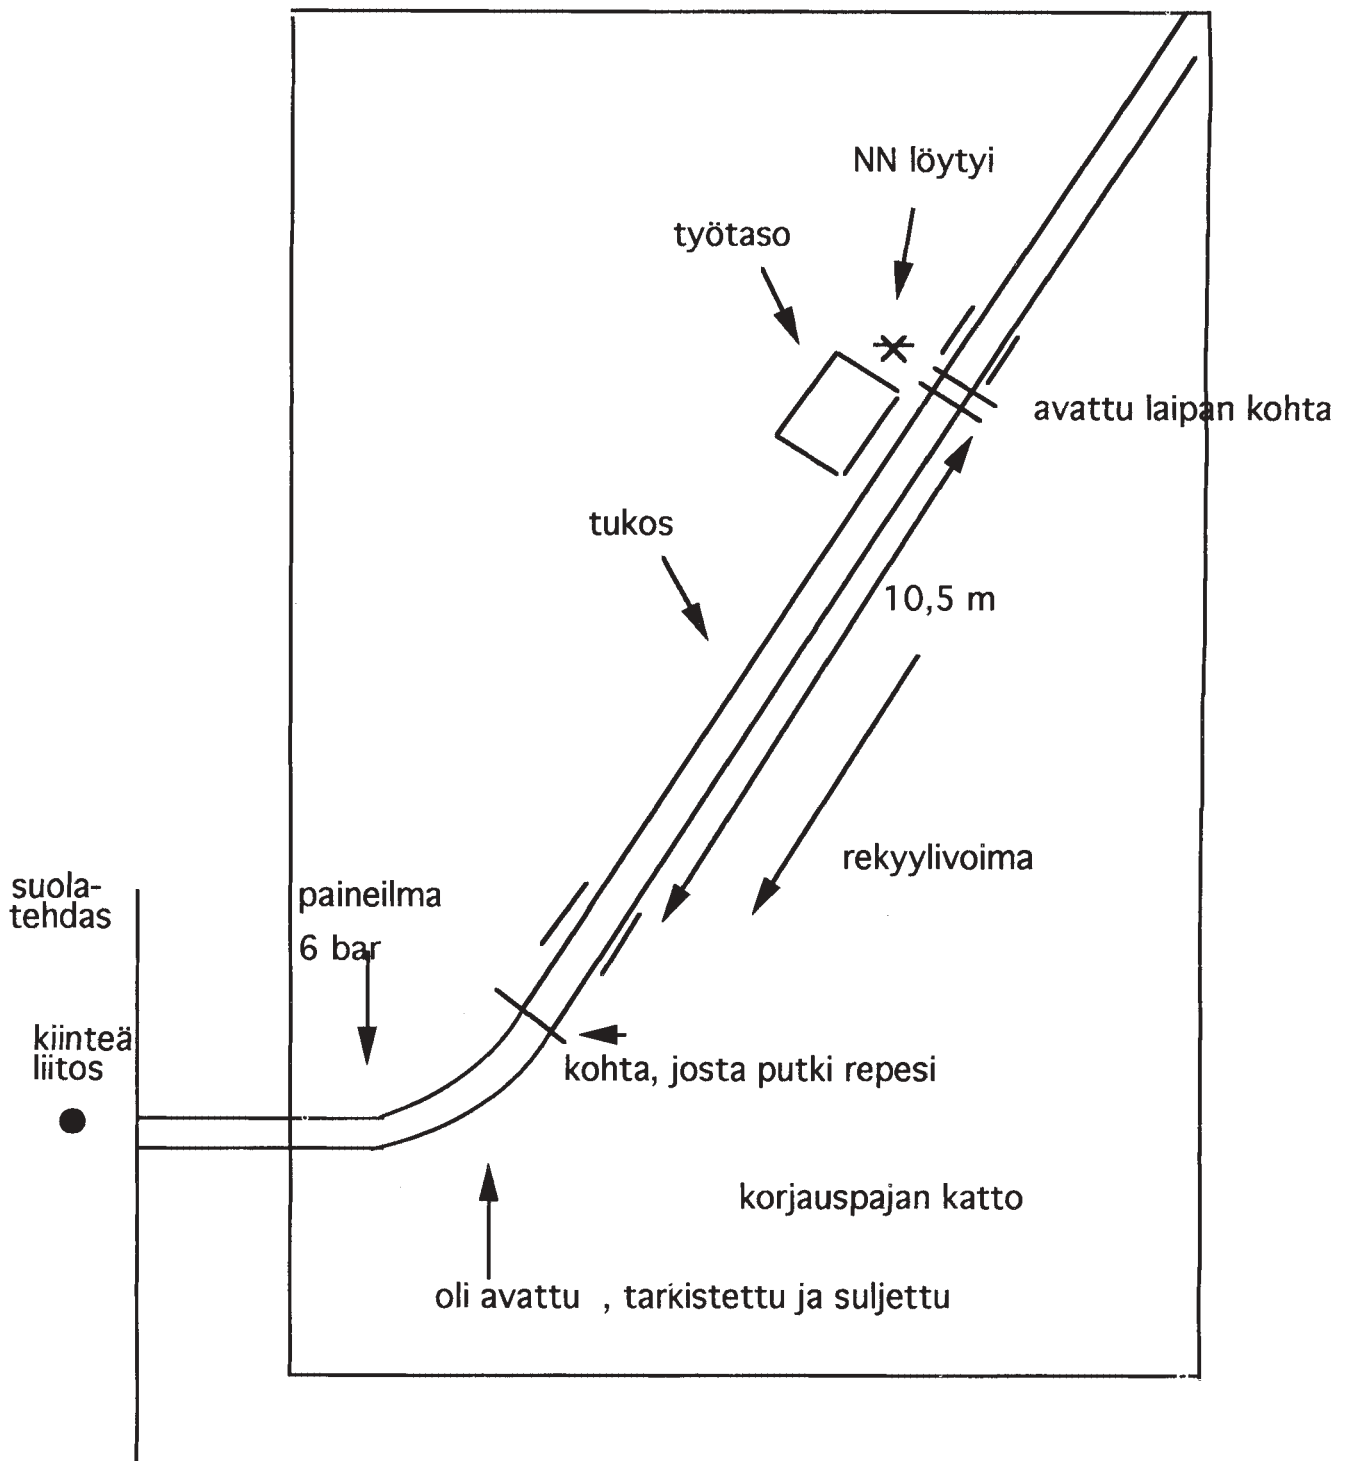
Piiros 2. Periaatekaavio suolansiirtoputkesta korjauspajan katolla
