24/92 Sähköasentaja putosi saneeraustyömaalla 15 m urheiluhallin lattialle menettäen henkensä

työpaikkaonnettomuuksien tutkinta (TOT)

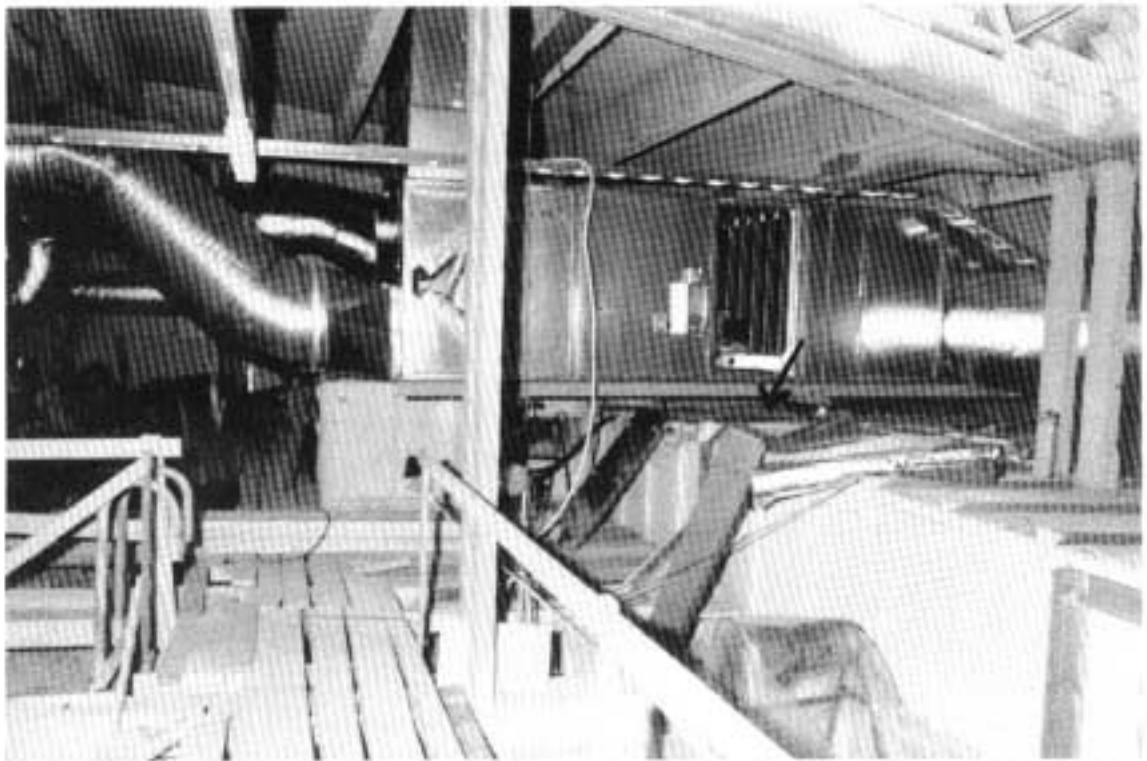
m. Hän oli ilmeisesti mennyt osittain koneen sisälle ja tullessaan takaperin pois koneen sisältä, hän oli vahingossa astunut tai horjahtanut hauraan kipsoniittilevyn päälle, joka oli rikkoutunut uhrin painosta. Ilmastointikoneen reunan ja kantavan kulkutien välinen etäisyys oli noin puoli metriä, josta välistä uhri oli pudonnut alas. Hän oli yrittänyt ottaa kiinni liukkaasta ilmastointikoneen levystä, mutta siinä ei ollut mitään uloketta, josta ote olisi pitänyt (piirros, valokuvat).

Putoamiskohta ilmastointikanavassa merkitty nuolella. Poistoilmakoje vasemmalla. Kulutie kuvan keskellä.

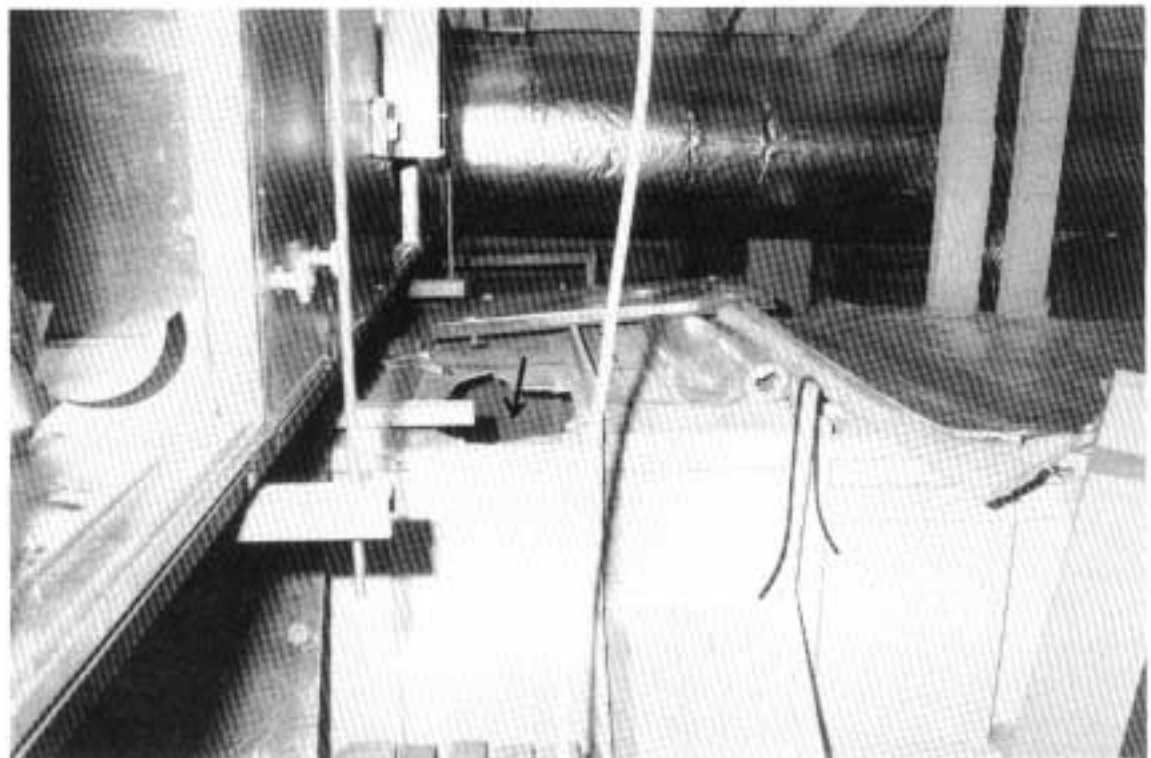
Poistoilmakoje. Putoamiskohta merkitty nuolella.

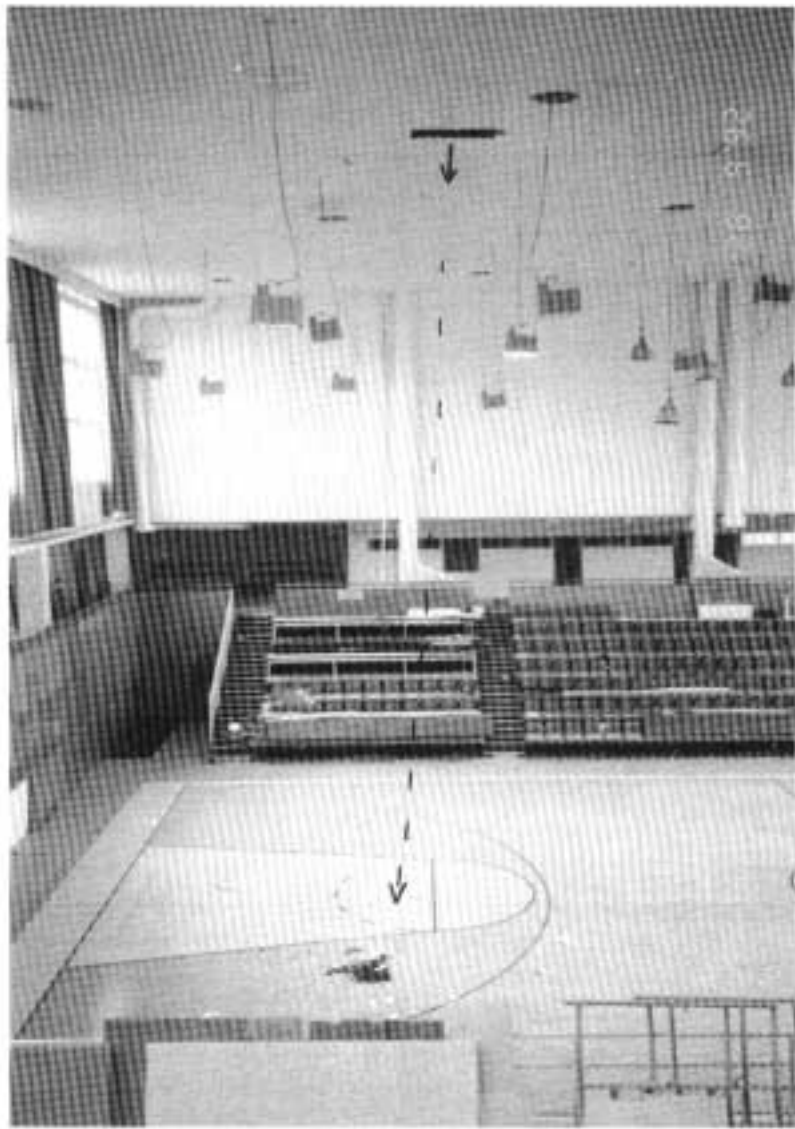
Ilmastointikanava oli puurunkoinen noin 1,5 metriä korkea rakennelma, jonka halki uhri putosi osuen ilmastointikanavan pohjalla olevaan Gyproc-levyyn, joka rikkoutui uhrin painosta. Myös yksi tukilauta meni rikki samalla. Uhri putosi sen jälkeen n. 15 metriä hallin sisäkatosta puulattialle. Silminnäkijöiden mukaan hän oli yrittänyt korjata asentoaan pystyyn, mutta epäonnistunut siinä. Uhri putosi päälleen ja kuolema tapahtui noin 15 minuutin kuluttua putoamisesta.

Pudotessa syntynyt aukko katossa,
iskeytymiskohta lattiassa.

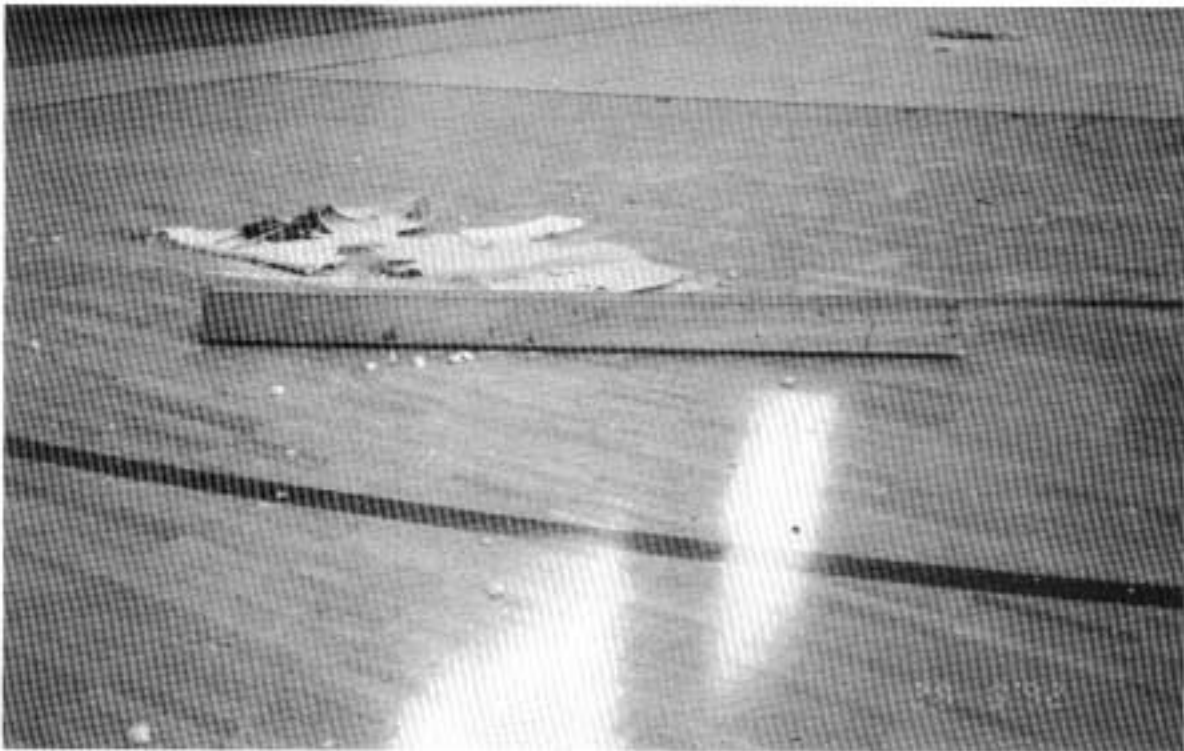
Gyproc-levyn palasia iskeytymiskohdassa.
