2/92 Kuolemaan johtanut työtapaturma kuljettajan pudottua henkilönostimen nostokorista

## **työpaikkaonnettomuuksien tutkinta (TOT)**

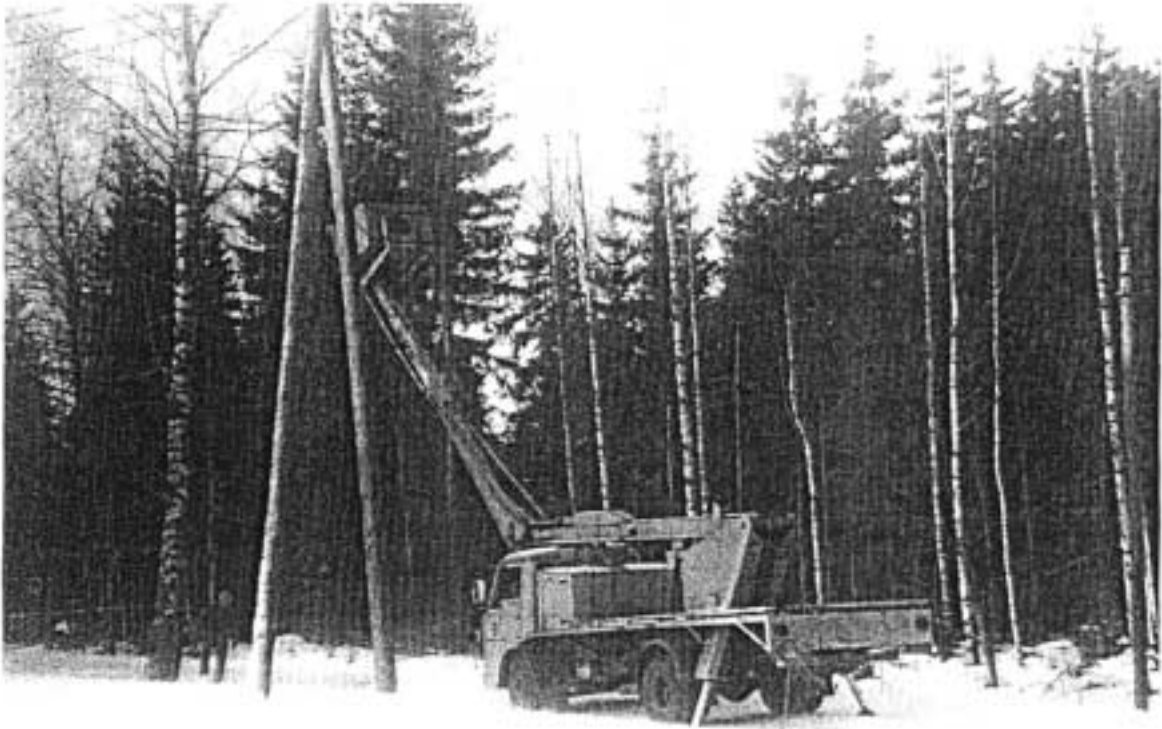
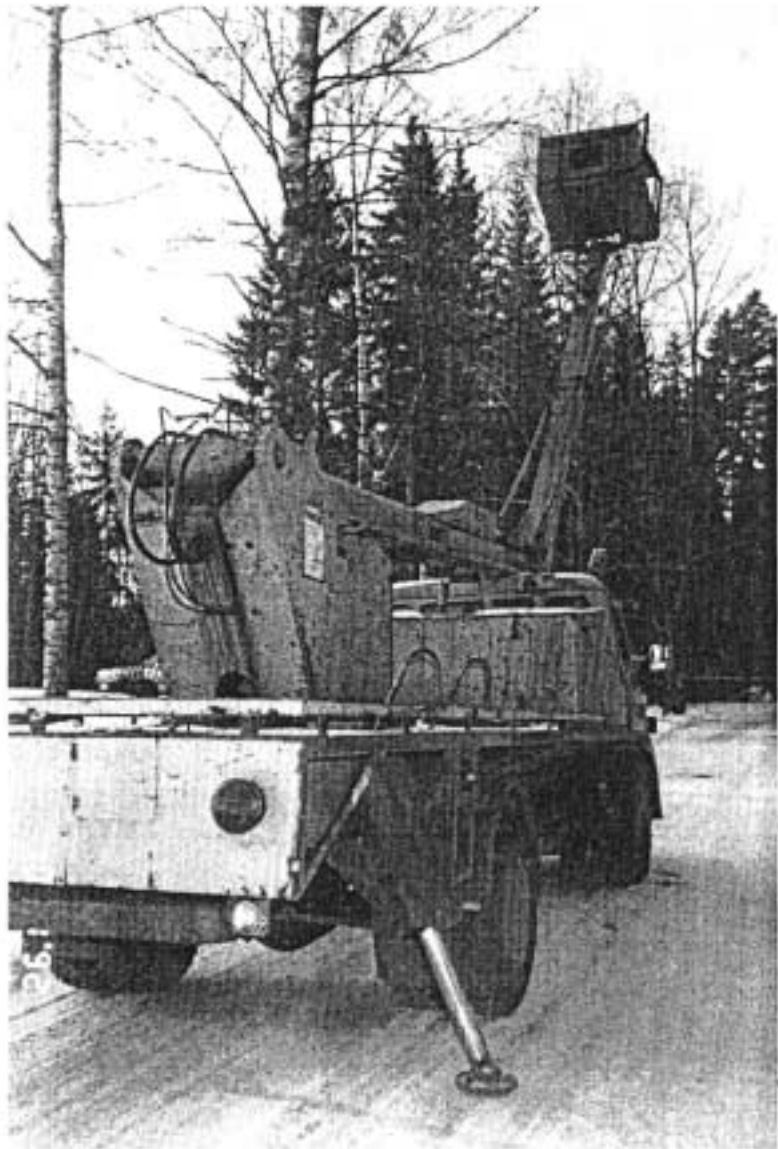
Miehet menivät henkilönostimen koriin ja kuljettaja nosti ensin nostimen alavartta 0,5—1 m. Huoltomestari kiinnitti huomionsa siihen, että N.N tarvitsi vivun liikuttamiseen voimaa sen jäykkyyden vuoksi. Tämän jälkeen N.N nosti ylävartta nostamalla ylävarren ohjausvipua, joka K.K:n mielestä oli ollut edellistä vipua jäykempi. Korin nousua n. 2 m, oli N.N aikonut pysäyttää korin liikkeen painamalla vipua alaspäin kaikin voimin, mutta ylävarren liike jatkui. N.N yritti pysäyttää liikettä korissa olevalla auton moottorin pysäyttimellä, mutta se ei toiminut. Ylävarsi nousi täysin ylös ja kori kääntyi varren nousun loppuvaiheessa pystyasennosta nopeasti n.  $110^{\circ}$  asentoon, jossa kori oli osittain alassuon, seurauksella, että N.N ja huoltomestari putosivat korista. N.N menehtyi putoamisessa saamiinsa vammoihin ja huoltomestari K.K loukkaantui. K.K sai vaimennettua putoamisnopeutta takertumalla viereisen koivun oksistoon (kuvat 1 ja 2).

Kuvat 1 ja 2: Henkilönostin onnettomuuden jälkeen.

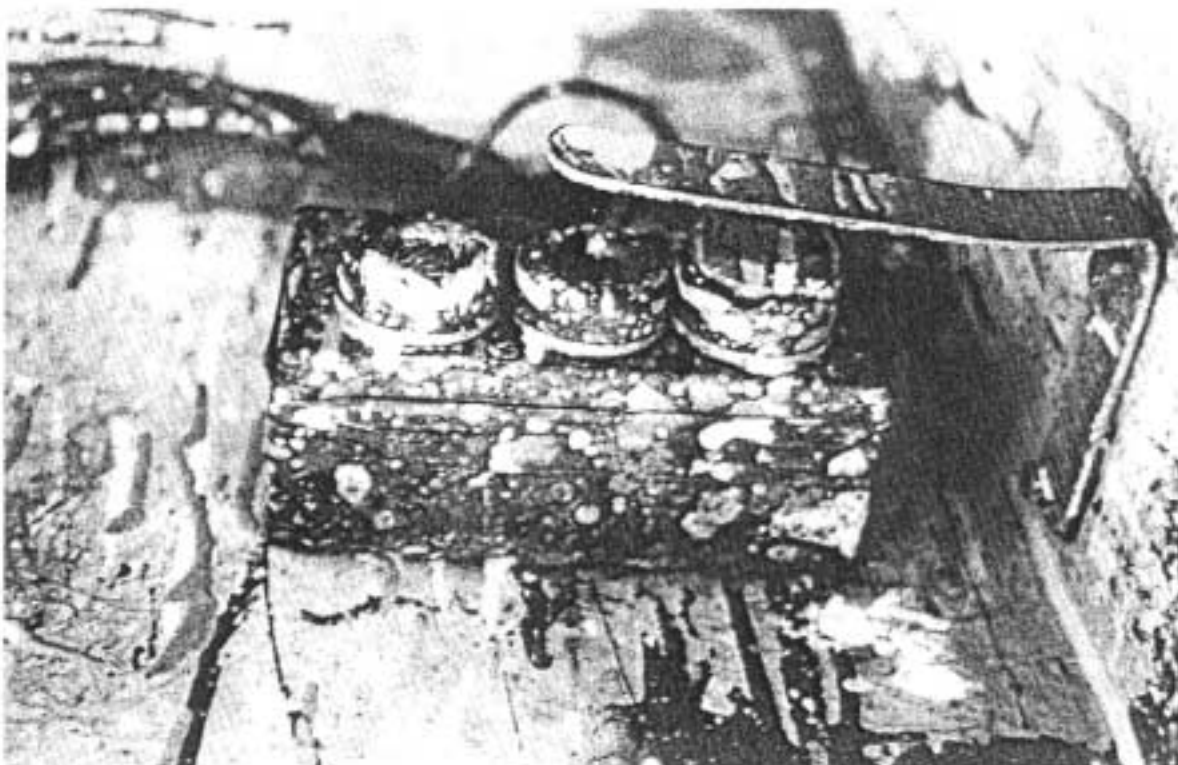
Korissa oleva sähköpainikkeen suojakumi on repaleinen ja kotelo tiivistetty eristysnauhalla (kuva 3). Pysäytysjärjestelmä toimii paineilmasylinterille asti. Sylinterin ja moottorin välistä puuttuu yhteys (kuva 4). Välityselimenä on ollut ilmeisesti vaijeri tms., joka puuttui. Korissa oleva pysäytysjärjestelmä oli näin ollen toimintakyvytön.

Kuva 3. Moottorin pysäytyspainike korissa (vasemmanpuoleinen).

- kontrolloimalla ja hoitamalla ohjauskaapeleiden kuntoa säännöllisesti
- suojaamalla hallintavivut suoralta vesisateelta
- tuomalla varalaskujärjestelmän käyttövipu riittävän lähelle käyttäjää ja merkitsemällä se selvästi
- varustamalla kori sähköisellä hätäpysäyttimellä, joka vaikuttaa suoraan hydraulijärjestelmään, esim. vapaakiertoventtiiliin
- muuttamalla työskentelyalueen valvonta toimivaksi sähköisillä turvarajakytkimillä.

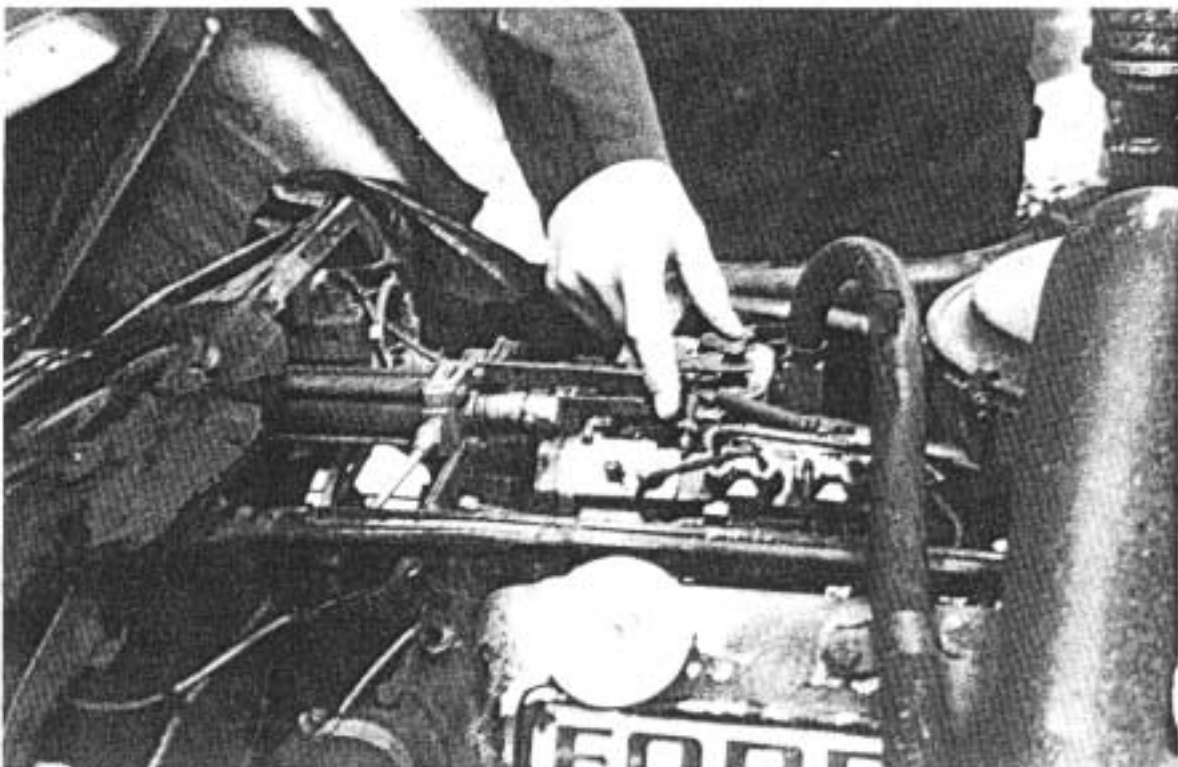
Tutkimuksen perusteella on onnettomuuden ensisijainen aiheuttaja ollut hallintavipujen liikkeiden välittävien ohjauskaapeleiden jäätyminen ja huonokuntoisuus. Toisena oleellisena seikkana on ollut korissa olevan moottorin pysäytysjärjestelmän epäkuntoisuus.

Kuva 4. Moottorin pysäytysjärjestelmä ruiskutuspumppun yhteydessä. Sormi osoittaa puuttuvaa vaijeria tms.

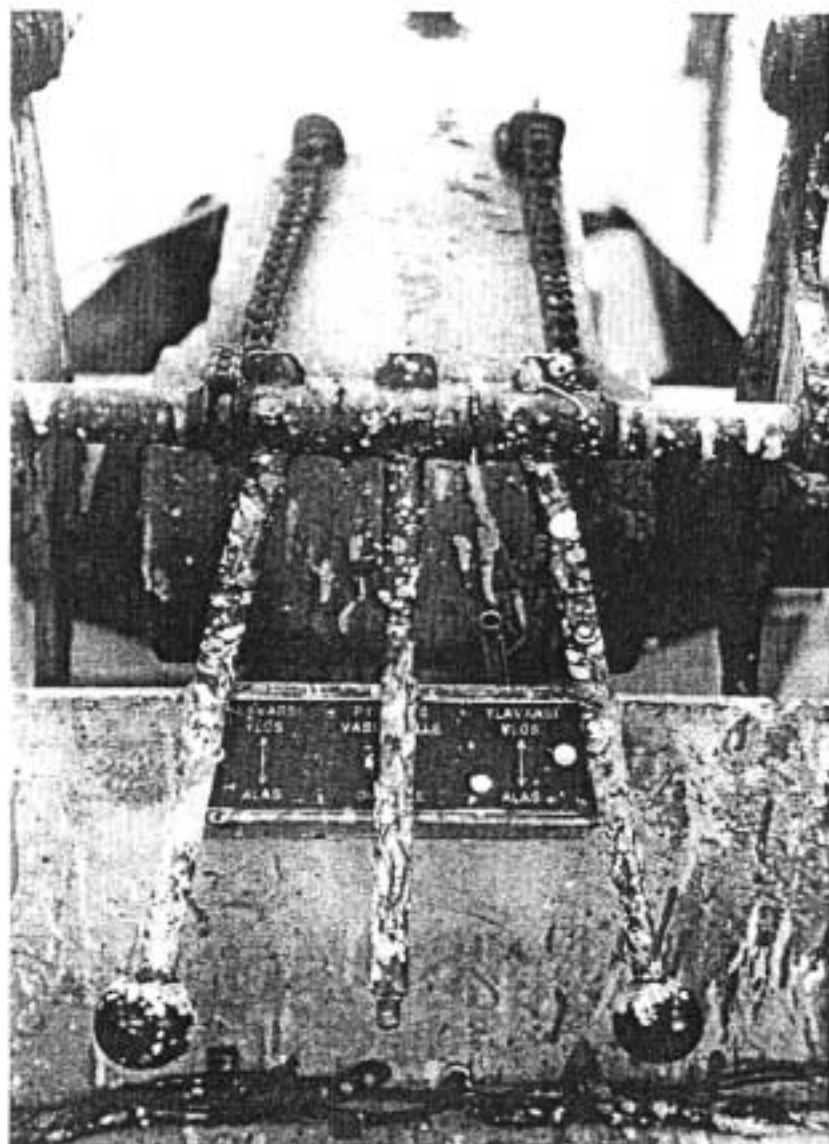
Nostimen hallintajärjestelmä on sellainen, että korin liikkeen saavuttaessa ulottuma-kaavion rajan vetävät vipuihin kiinnitetyt ketjut korissa olevat ohjainvivot (ylä- ja alavarren liikkeet) keskiasentoon (kuva 5).

Kuva 5.  
Ohjainvivut. Liikkeen rajoit-  
tavat ketjut.

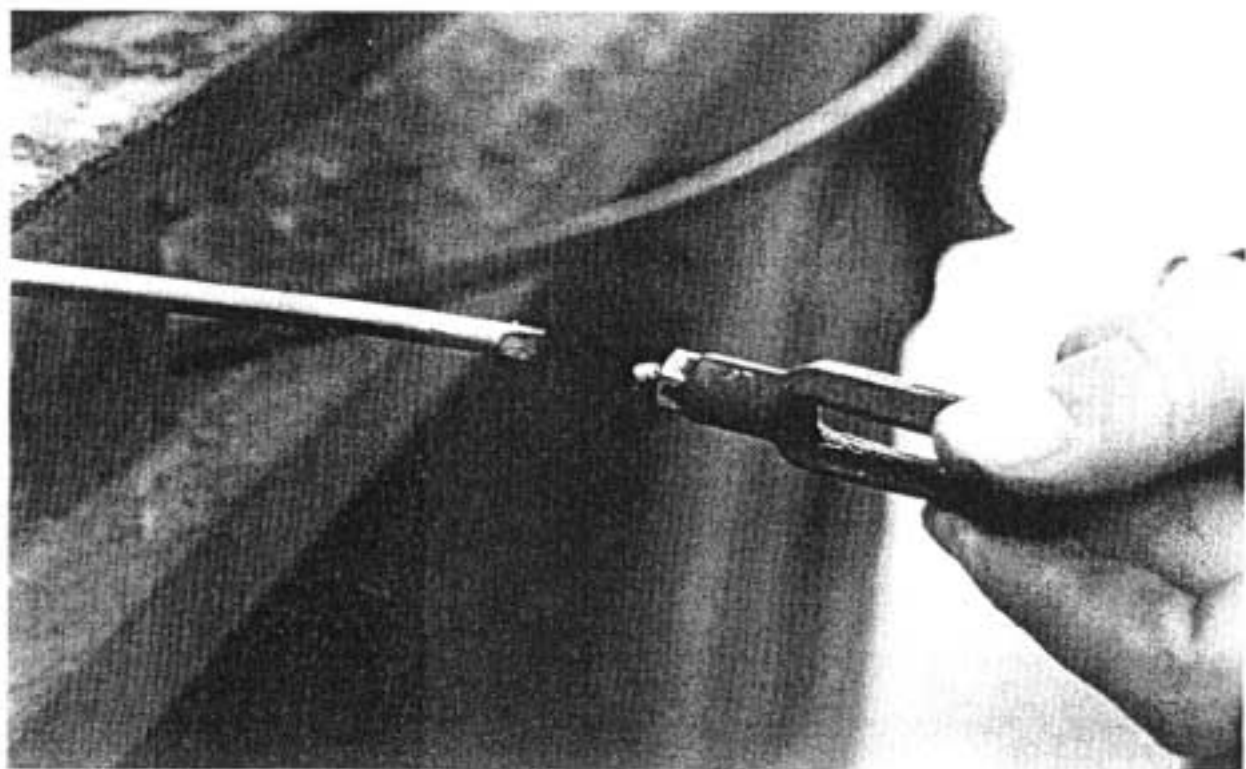
Ylävarren ohjauskaapeli oli katkennut vivun kiinnityskohdan alapuolelta (kuva 6). Katkeaminen on johtunut joko kuljettajan vivunpainamisesta tai ketjun vedosta tai näiden yhteisvaikutuksesta. Ohjauskaapelin katkeaminen on mahdollistanut nostimen ylävarren liikkeen jatkumisen yli ulottumakaavion rajojen.

Kuva 6. Katkennut ylävarren ohjauskaapelin pää.

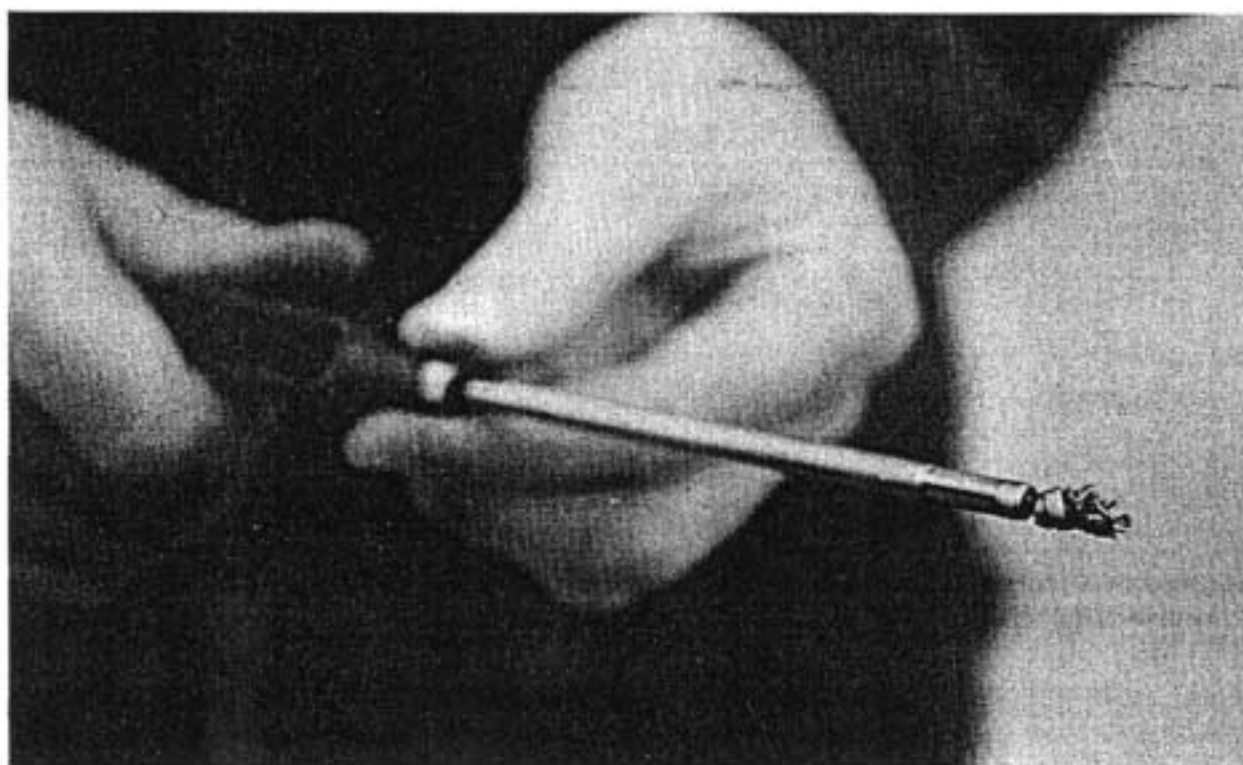
Nostimen pyöritysliikkeen ohjauskaapelille tehtiin vastaava koe ja siinä kaapelin liikuttamiseksi tarvittava voima samaan suuntaan oli 3200 N. Yritettäessä liikuttaa kaapelia käsin käyttäen korissa olevaa vipua katkesi kaapeli yläpäästään. Katkeamisen syynä oli vauriot kaapelin yläpäässä, jotka ovat olleet seurausta virheellisestä kiristyksestä. Käytössä kaapeli olisi saattanut katketa milloin tahansa (kuva 7).

Kuva 7. Pyöritysliikkeen ohjauskaapelin katkennut pää.

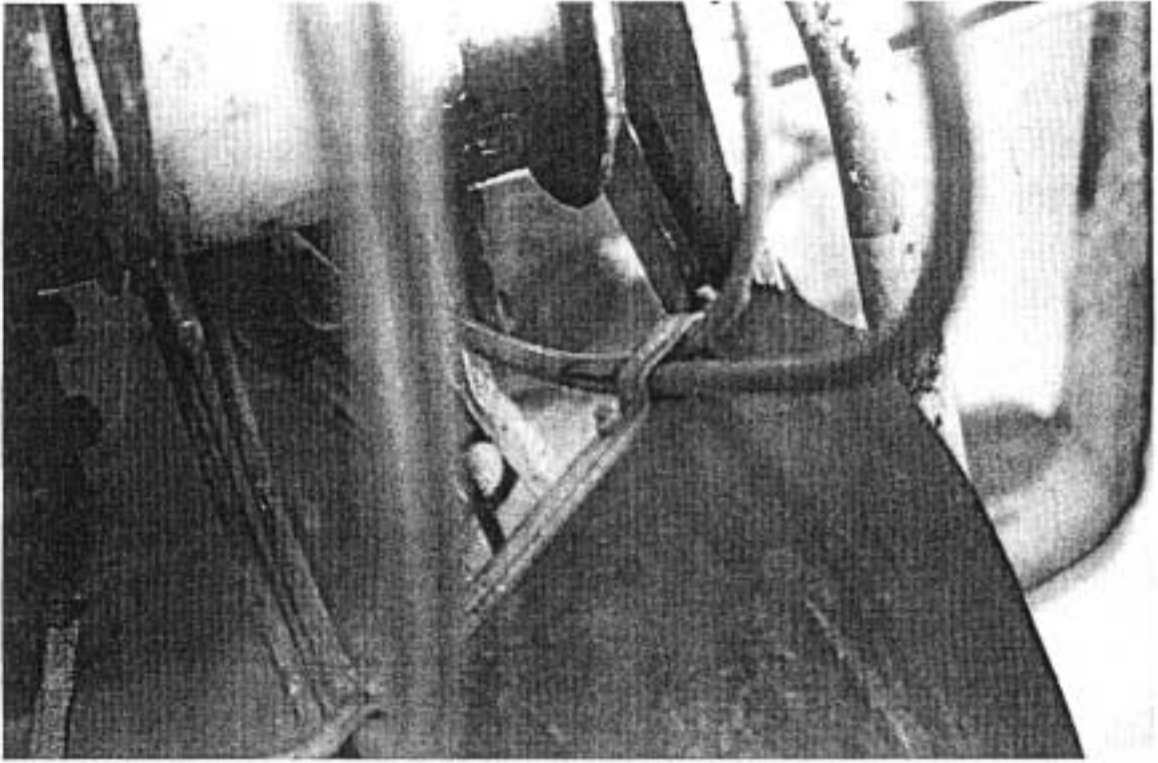
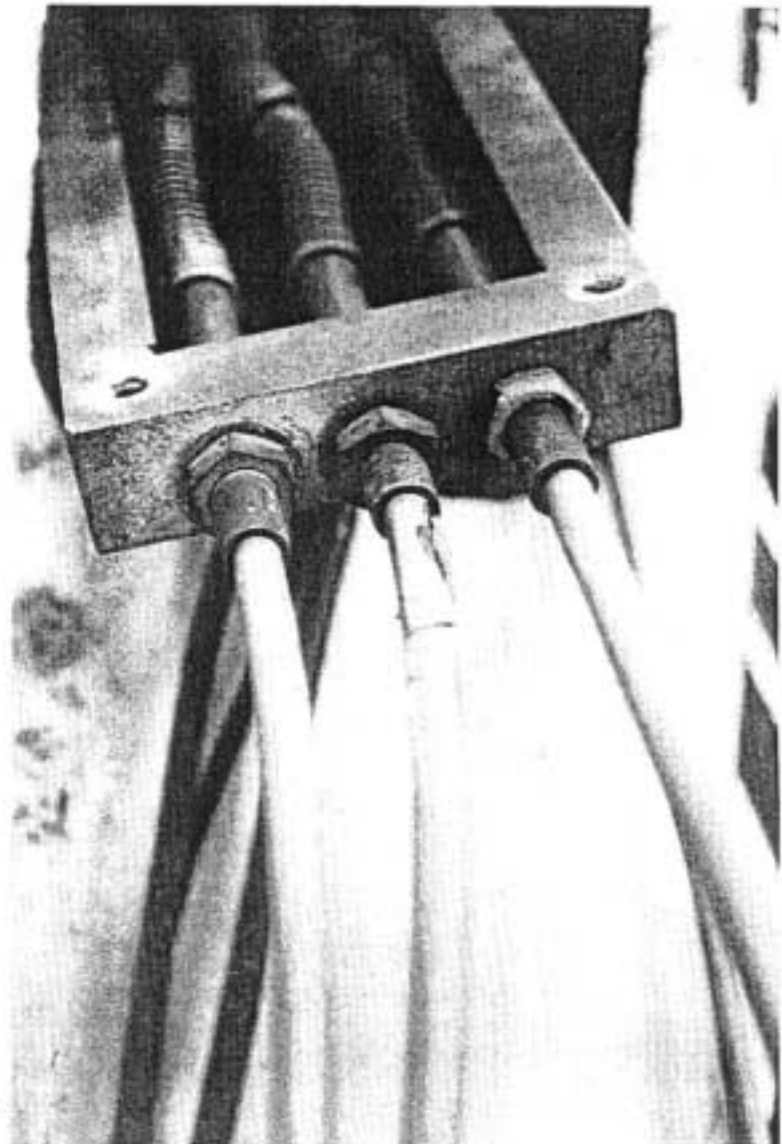
Henkilönostimen kaikkien ohjauskaapeleiden muovisissa ulkokuorissa oli useissa kohdin vaurioita ja kuoren alla olevat teräksiset tukikudokset olivat syöpyneet. Ylävarren liikkeen ohjauskaapelissa oli ylä- ja alavarren nivelen kohdalla kaapelin muovinen ulkokuori rikki useasta kohdin ja osa tukikudoksen teräslangoista oli syöpynyt poikki (kuvat 8 ja 9).

Kuvat 8 ja 9. Ohjauskaapelin ulko-  
kuoren vaurioita.

Morse ohjauskaapeleiden valmistajan tarkastusohjeiden mukaan ohjauskaapelit tulisi vaihtaa välittömästi mikäli päällyskuoressa on halkeamia, muovin kutistumisesta johtuvia katkeamisia tai muovikuori on sulanut. Kaapeleiden liikkeiden herkkyyttä tulisi seurata säännöllisin väliajoin ja kaapeleita tulisi voidella ohuella voiteluaineella määräjain.

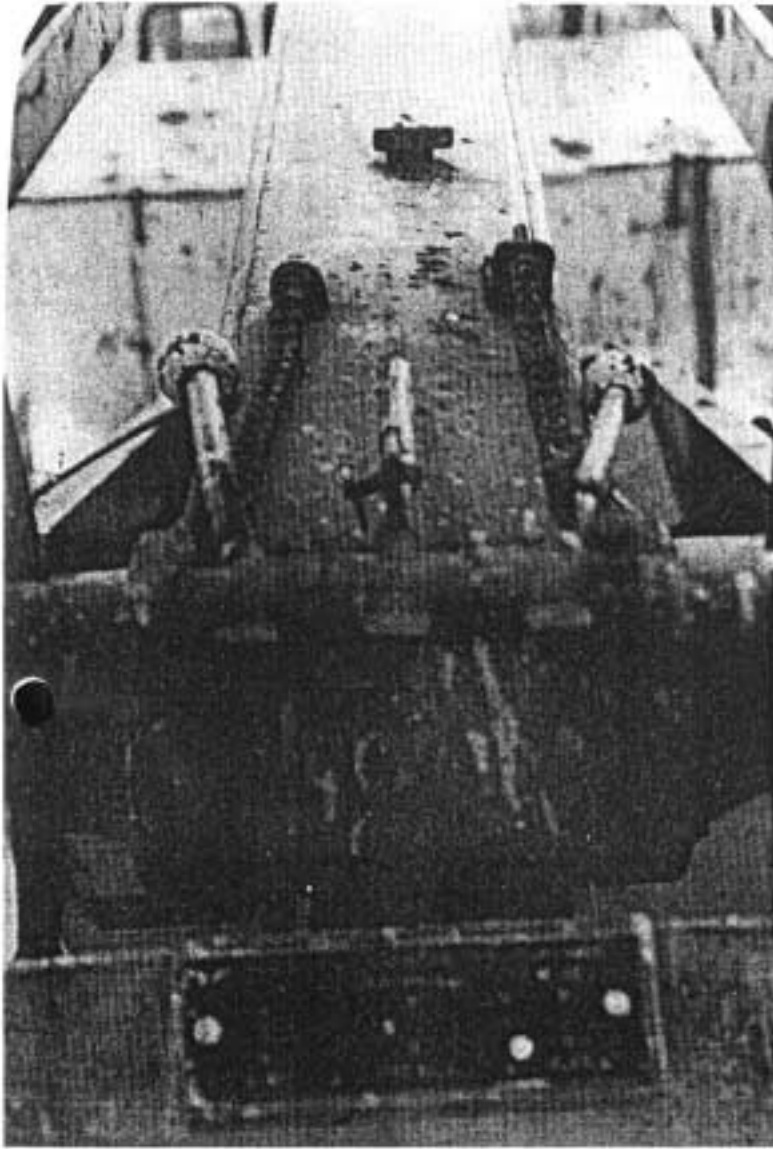
Varalaskujärjestelmän vipu oli kylmässä kokeiltaessa jäykkä, mutta järjestelmä toimi. Varalaskun käyttövipu on niin pieni ja sijainti on niin hankala, että sen käyttö tuottaa vaikeuksia ylävarren ollessa pystyasennossa. Lisäksi vipua ei ole merkitty mitenkään vaan käyttäjän tulee tietää mikä se on (kuva 10). On ilmeistä, että onnettomuuden yhteydessä varalaskujärjestelmää ei ole yritetty käyttää.

Onnettomuus olisi voitu välttää mikäli kuljettaja olisi käyttänyt varalaskujärjestelmää. Hän ei ilmeisesti kiireessä ja hätäantyneenä ole ehtinyt sitä tehdä tai ei ylettynyt käyttövipuun tai ei ollut edes tietoinen tällaisesta mahdollisuudesta, sillä käyttövipua ei oltu merkitty.

Kuva 10. Kuvan yläosassa keskellä varalaskuliikkeen käyttövipu.
