3/92

Sähkömies jäi korjaustelakalla nosturin kiskoille lasketun ja liukumaan lähteneen nostokorin ja altaan kaiteen väliin

työpaikkaonnettomuuksien tutkinta (TOT)

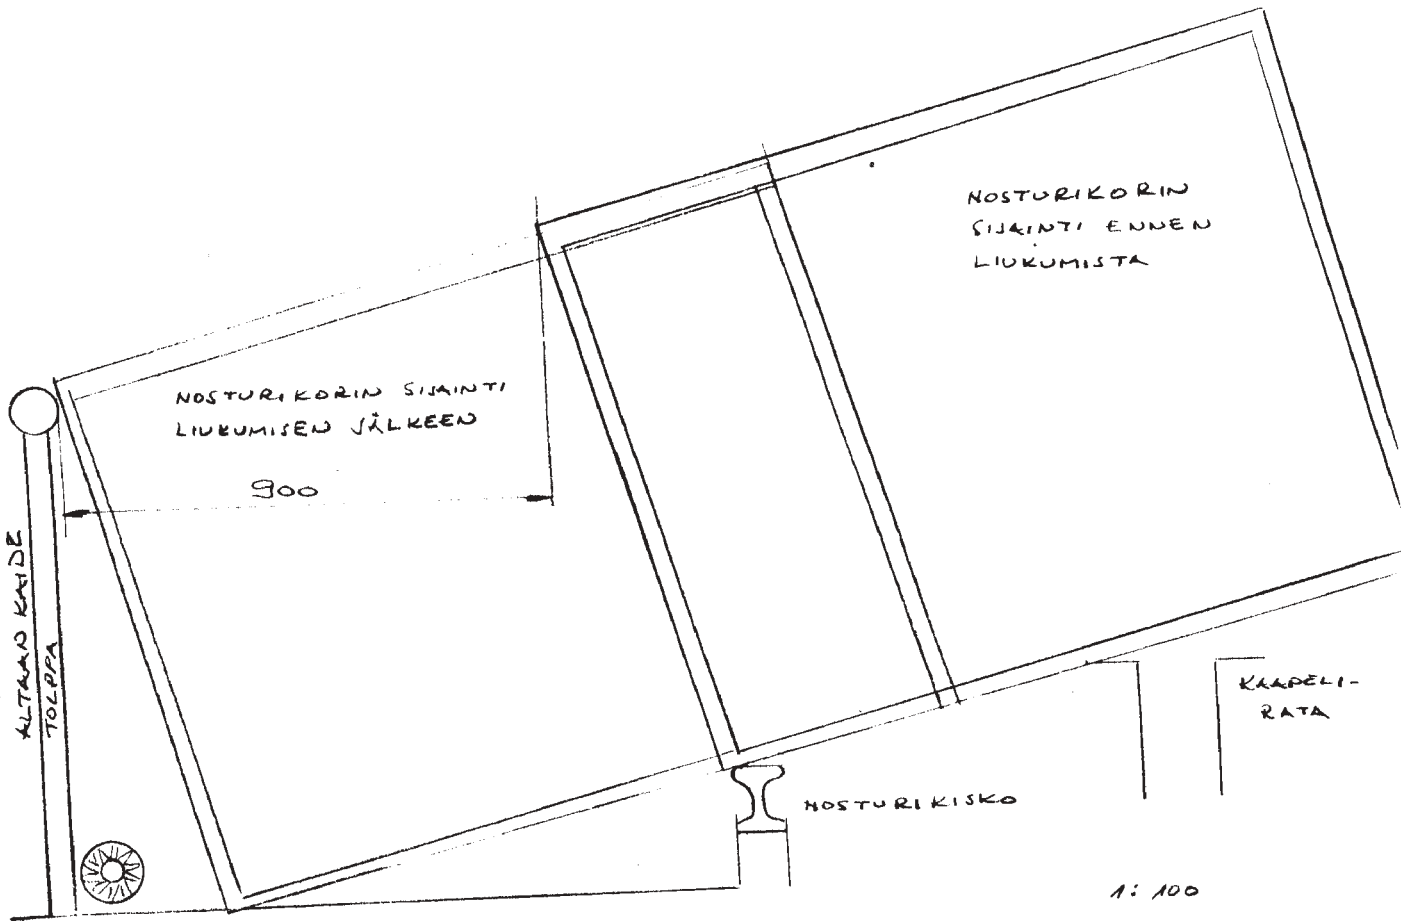
Piirros 1. Nostokorin sijainti.

Toisessa nosturissa nro 56 miehet asensivat edellä mainittuja vuotoputkia. Nosturi nro 56 lähestyi kiskoilla olevaa nostokoria. Nosturin kuljettaja oli kertomansa mukaan havainnut sen ja kuljetti nosturia hyvin varovaisesti. Viimeistä vuotoputkea asennettaessa nostokori ei tullut tarpeeksi lähelle työkohdetta. Nosturin ulokki oli täysin ulkona, ts. niin kaukana kuin nosturin puomi yletty. ”Vähän vielä eteenpäin” -pyynnön jälkeen nosturin nro 56 suojavaijerikaari osui kiskoilla olevaan työkoriin, joka luisi sivuttain kohti altaan kaidetta. Tällä hetkellä seisoi N.N. kaiteen vierellä omissa tehtävissään selin nostokoriin päin. N.N. jäi puristuksiin altaan kaiteen ja nostokorin yläreunan väliin (piirroksat 1 ja 2).

Hiekkapuhaltajan ilmaletkun korjaus olisi voitu suorittaa nostokorin riippuessa kaiteen vieressä laiturin telakka-altaan puolella. Kuitenkin kun N.N. kysyi nosturia käyttöönsä, kori nostettiin laiturille. Se laskettiin nosturi- ja sähkökaapelien suojakiskojen päälle pitkittäin. Kori jäi tällöin kallelleen kaidetta kohti johtuen kaapelikiskon korkeudesta. Kun nosturin suojavaijeri osui koriin, liukui se pois kiskoilta jääden asentoon, jossa nosturin puoleinen korin kulma nojasi kaiteeseen (piirroksat 1 ja 2).

Nostokoria eikä muutakaan siirrettävää taakkaa saa tilapäisestikään jättää kiskoille, jos se irrotetaan nosturin nostokoukusta.

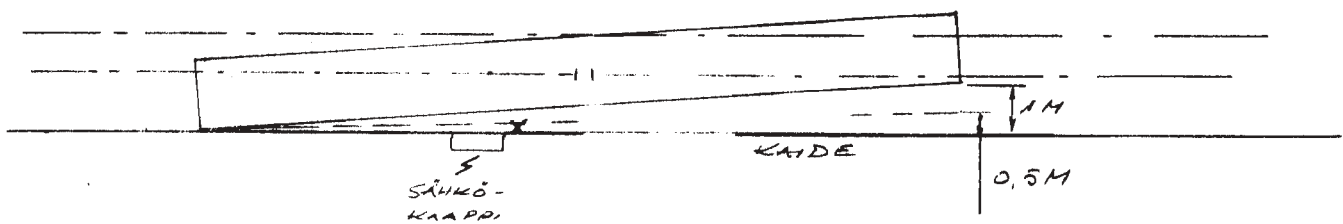
Piirros 2. Nostokorin oletettu sijainti tapahtumahetkellä.

TYÖKORIN OLETETTU ASENTO
ONNETTOMUUS HETKELLÄ

1 M — VÄLI ~ 0,5 M
0,5 M — VÄLI ~ 0,2 M

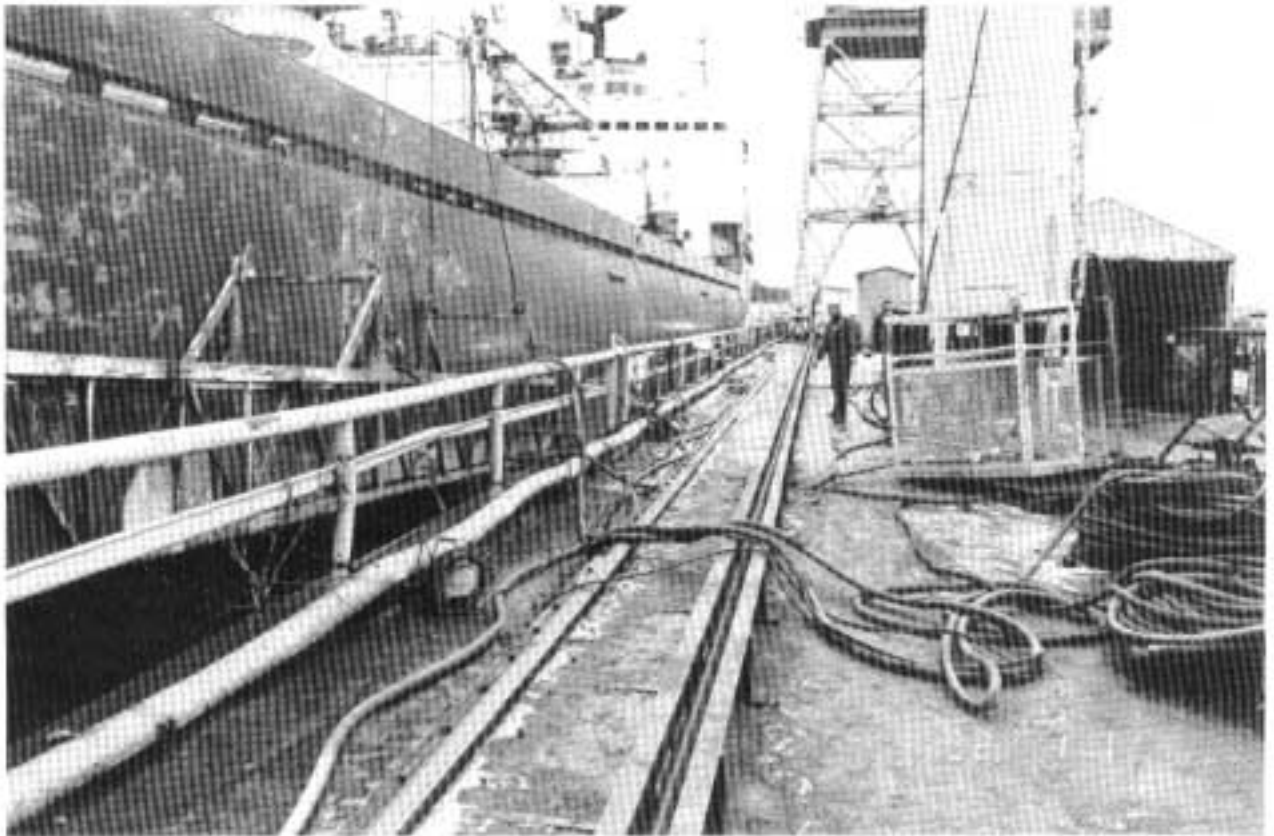
Hiekkapuhaltajan ilmaletkussa havaittiin vuoto ja tarkoituksena oli ensin jättää työ-
kori nosturin koukussa laivan ja kaiteen vä-
liin (kuva 1) letkun korjauksen ajaksi, johon se oli nostettu ruokatunnin ajaksi. Koska tuli työkatkos, niin N.N. pyysi nosturia käyttöönsä valaisimien altaan pohjalle laskua varten. Kori päätettiin nostaa laiturille.

Kuva 1. Nostokori laivan ja kaiteen välissä.

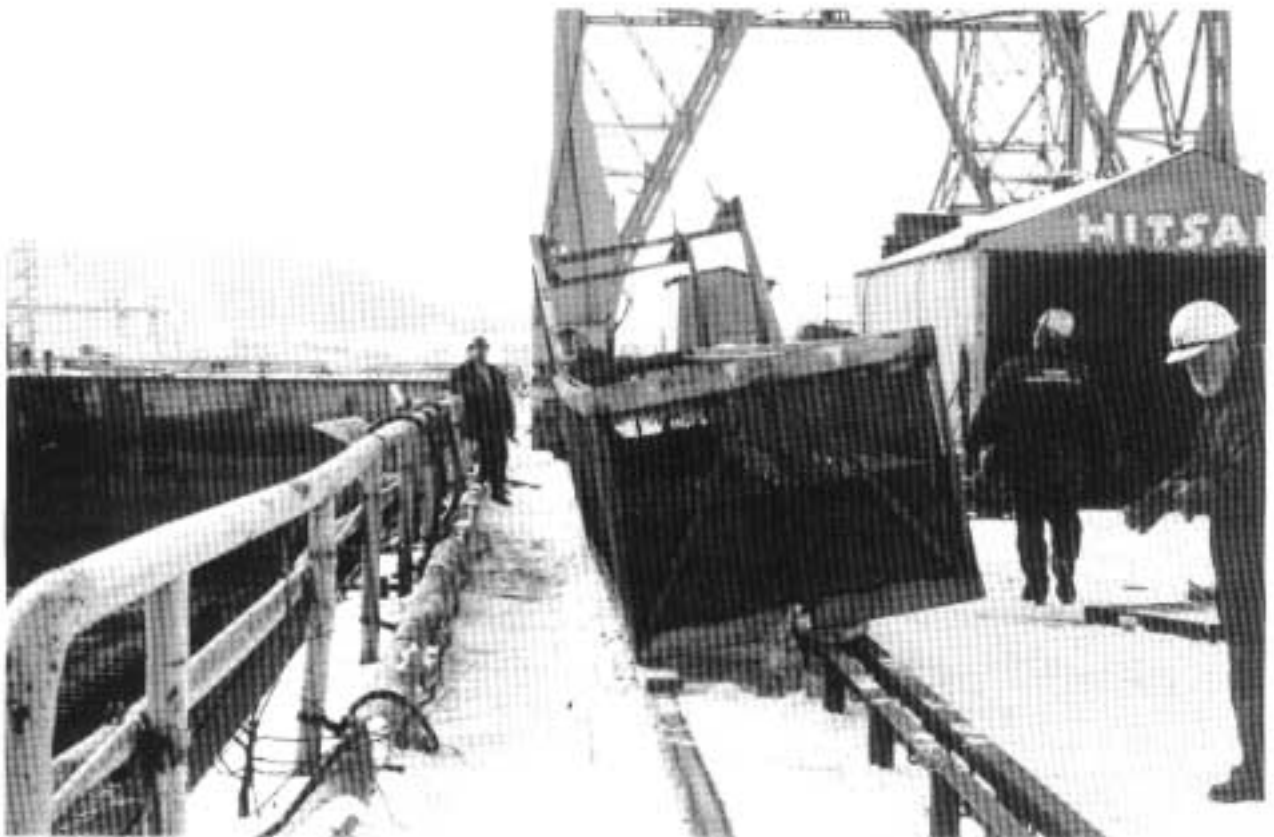
Nostokori laskettiin kiskoille ja N.N. sekä hiekkapuhaltaja irrottivat nostokorin nosturin koukusta (kuva 2). N.N. laittoi valaisimista muodostetun taakan koukkuun, joka laskettiin altaan pohjalle.

Telakalla oli ohje, jonka mukaan nostokorja ei saanut jättää kiskoille. Tässä tapauksessa nosturiradan ulkopuolella laiturilla ei ollut tilaa nostokorille niin lähellä, ettei hiekkapuhallusletkuja olisi tarvinnut irrottaa. Hiekkapuhaltajan kertoman mukaan kori laskettiin lähelle altaan reunaa kiskoille, koska kyseessä oli hetkellinen tarve eikä ohjeen tarkoittama varastointi esim. työvuoron päättyessä.

Kuva 2. Nostokori kiskoilla (kuvattu myöhemmin).

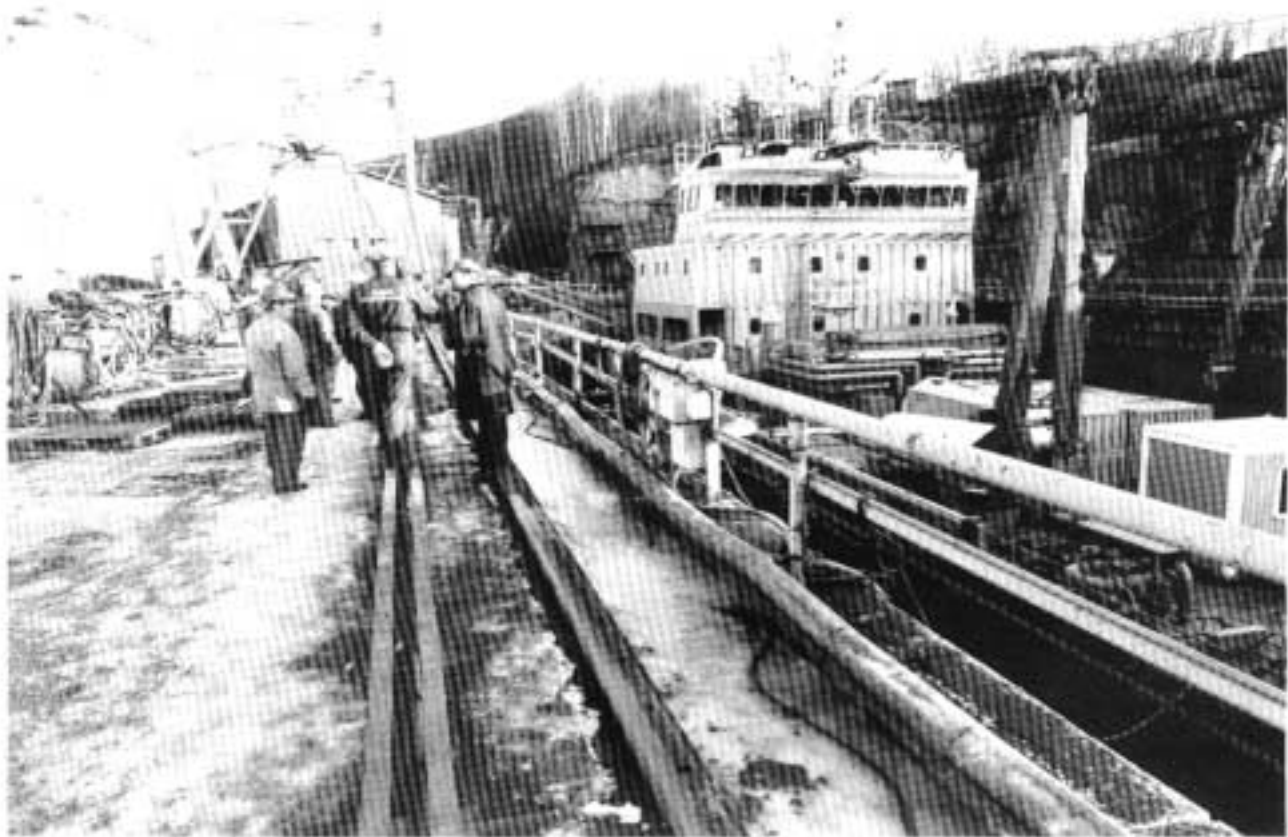
Tämän jälkeen N.N. haki paikalle sähköjakokeskuksen tarkoituksenaan laskea se käsin alas, koska altaan pohjalla olleesta keskuksesta oli johto poikki. Altaan reunalla, kiskoilla olleen nostokorin keskikohdilla, oli kiinteä sähkökeskus (kuva 3). Alaslaskettava sähköjakokeskus kytkettiin tähän kaapelin pistokkeella.

N.N. oli saanut laskettua sähkökeskuksen altaasen ja oli juuri liittännyt kaapelin kaiteen viereiseen kiinteään sähkökeskukseen. Korin liukuessa kaidetta (ja N.N.:ää) kohti, huusi hiekkapuhaltaja varoituksen mutta N.N. ei ennättänyt pois puristuskohdasta. N.N. ei tiedostanut kaiteen ja korin välissä työskennellessään korin mahdollisen liukumisen aiheuttamaa vaaratekijää. N.N.:llä ei ollut suojakypärää, joka olisi ollut väriltään punainen ja siten auttanut hänen havaitsemistaan.

Kuva 3. Työtaturman sattumispaikka miesryhmän kohdalla.

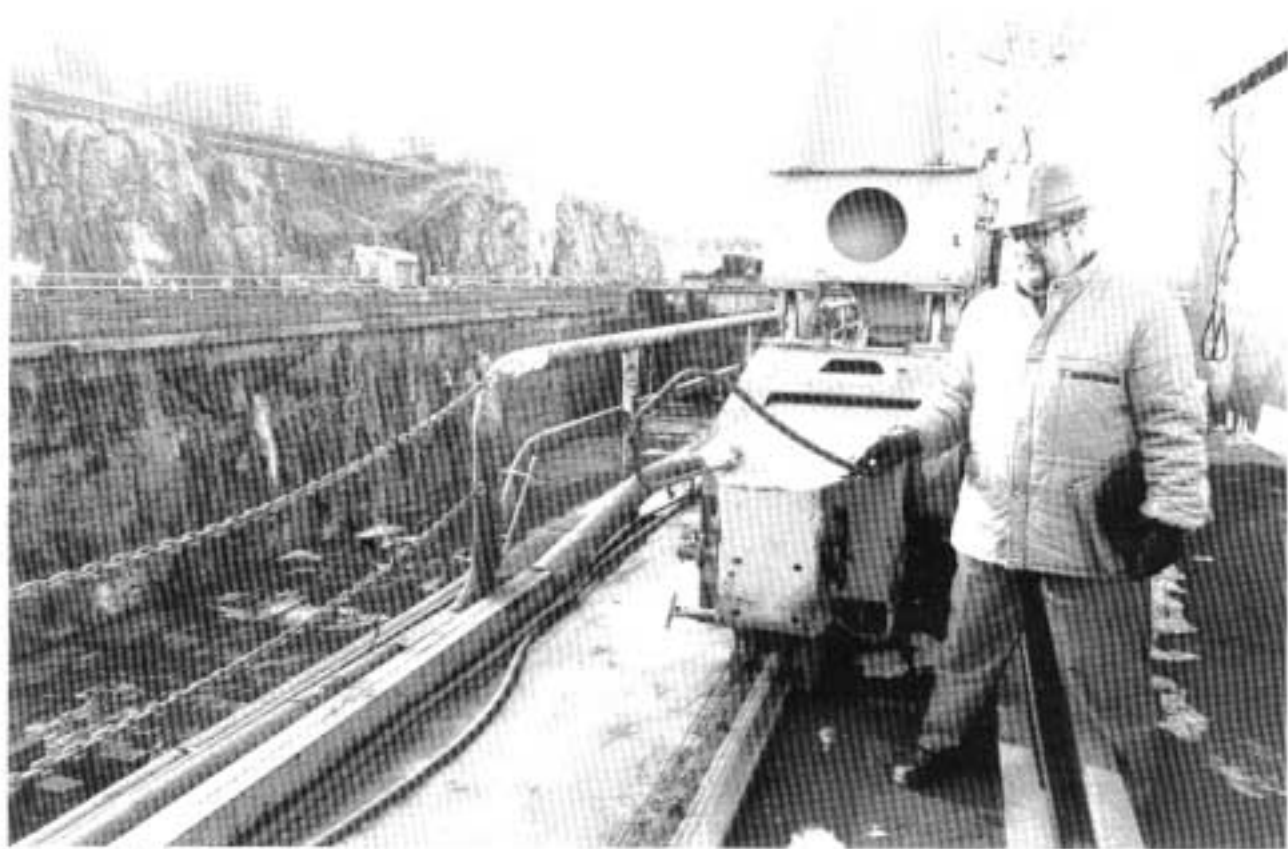
Nosturin nro 56 kuljettaja näki korin lasketavan kiskoille ja on kertonut ihmetelleensä laskupaikkaa, koska se oli ohjeiden vastainen. Kuljettaja oli havainnut ajaessaan nosturia korissa olevien pyynnön mukaisesti, että suojavaijeri ottaa kiinni koriin. N.N:n olinpaikasta kuljettaja ei ollut tietoinen. Tilanne selvisi hänelle vasta sitten, kun kori oli siirretty pois kaiteen vierestä.

Kuva 4. Nosturin suojavaijeri.

Nosturin kuljettajien ajo-ohjeet tulee tarkentaa niin, että toimenpiteet esim. havaitaessa radalla esteitä ovat yksiselitteiset.

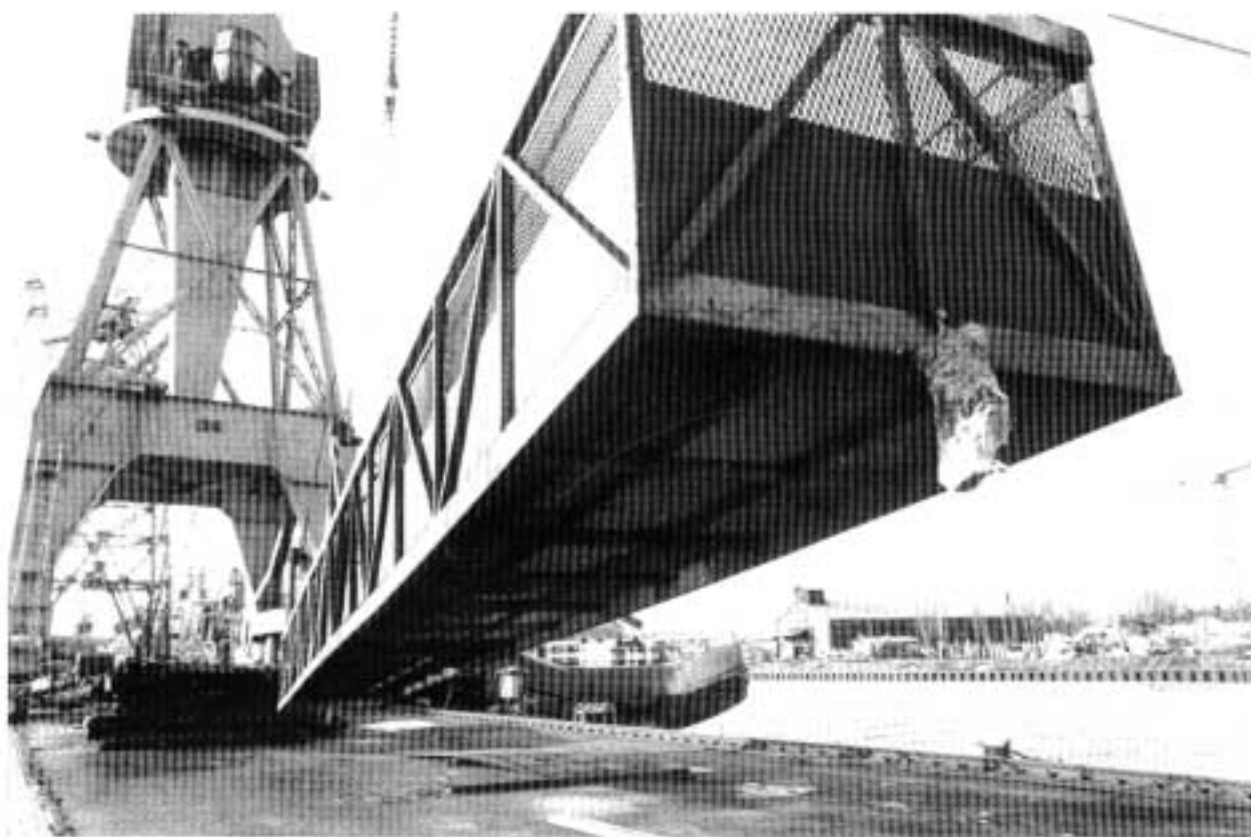
Onnettomuustilannetta vastaava koe suoritettiin muutama päivä työtaturman jälkeen. Tällöin oli pakkasta eikä koria vähäisestä kitkasta johtuen saatu lainkaan pysymään kiskojen päällä. Onnettomuuspäivänä oli lämpöasteita ja kori jäi kiskoille. Korin mitat olivat 1,2 x 15 m, paino n. 5.400 kg. Kori on kiskoilla vain pohjapalkkien varassa, jolloin kitkapinta jää pieneksi (kuva 5).

Kuva 5. Nostokorin pohjapalkit.
