# TAPATURMAVAKUUTUSLAITOSTEN LIITTO

7/92

Laitosmies puristui kuoliaaksi sahatava-  
ranipun ja vannetuspuristimen rungon  
väliin vanteensyöttöhäiriötä tutkiessaan

## työpaikkaonnettomuuksien tutkinta (TOT)

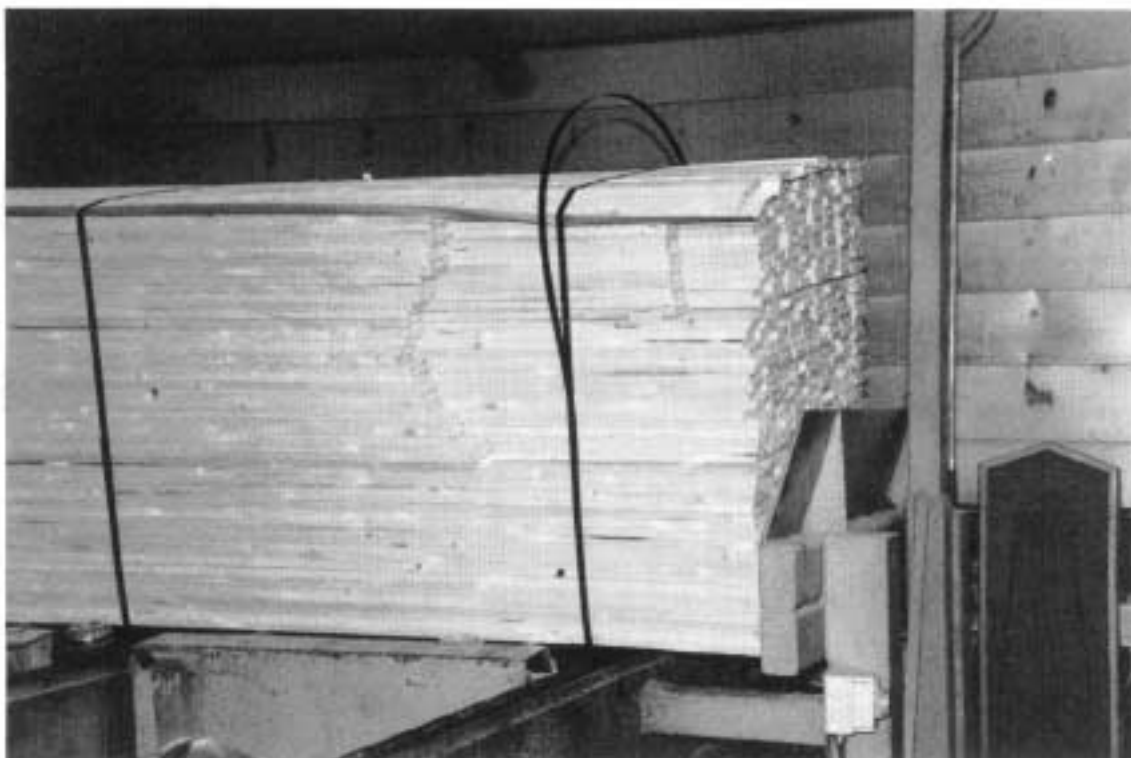
välein. Oletettavasti N.N arveli voivansa tutkia pikaisesti häiriön syytä pakettien välisenä aikana. Koska N.N tiesi, että edellisen paketin vannetuksessa toinen vannetusyksikkö oli syöttänyt vanteen pään liian pitkälle, hän ilmeisesti päätti tarkastaa, onko sama häiriö tulossa myös seuraavan paketin sidontaan. Nähdäkseen vannetuskoneen leuat hänen piti kurottua koneen vannetusyksiköiden välissä olevasta noin 40 cm:n aukosta koneen sisälle. Häiriö oli esiintynyt etummaisessa vannetuskoneessa, joten N.N oli kurottaessaan selin kuljetimen tuomaan nippuun nähden.

Kuva 1. Häiriössä vanteen syöttö oli liian pitkä.

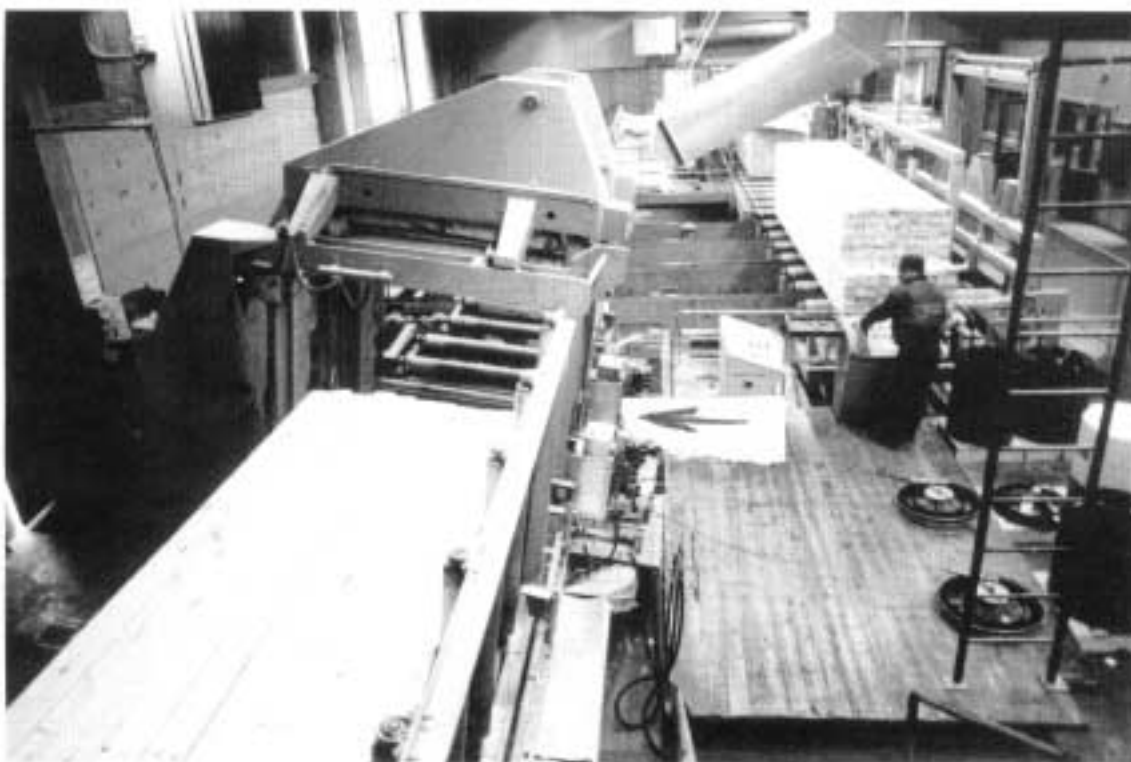
N.N ei havainnut sidontaan tulevaa nippua, vaan ruhjoutui päästään ja hartian seudustaan puristimien läpi kulkevan nipun ja puristimen pystypalkin välissä kuoli-aaksi (kuvat 2—4). Kone teki ohjelmansa mukaiset sidonnat ja nipun ohitettua koneen N.N kaatui kuljettimelle. Vasta tämän jälkeen — noin klo 6.20 — paketoija havaitsi linjalla osittain näkyvän miehen ja pysäytti kuljetinlinjan hätäpysäyttimestä.

mennä kokonaan koneen sisälle kuljetinradalle. Häätöpysäytin sijaitsi kauempana olevassa ohjauspulpetissa (kts. kuva 2).

Kuva 2. Yleiskuva automaattisesta vannetuslinjasta. Uhri kurotti vannetuskoneen sisälle nuolella merkitystä aukosta kahden vannetusyksikön rakenteiden välissä.

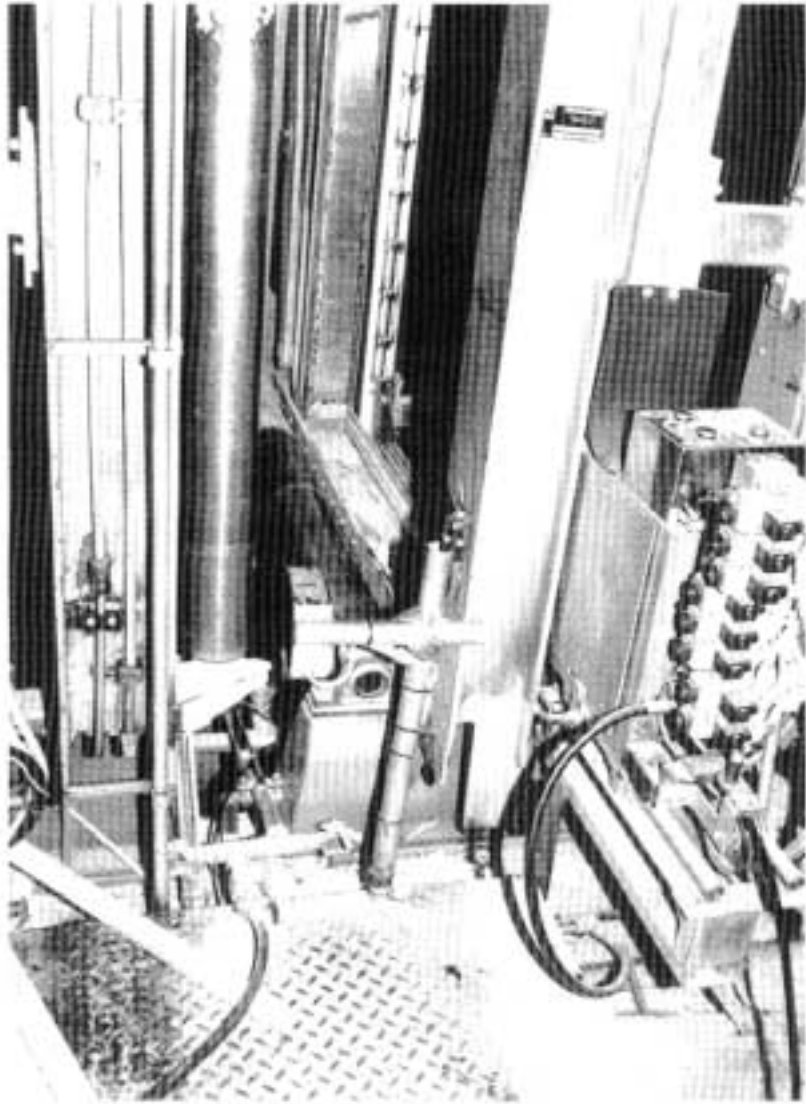
Vannetusyksiköiden välissä oli noin 40 cm:n levyinen suojaamaton aukko, josta saattoi ylävartalollaan kurottua tai jopa

Kuva 3. Vannetuskoneen suoja-  
maton aukko, josta saati-  
toi kurottamalla nähdä  
sidontaleuat ja josta oli  
mahdollista päästä myös  
vannetuskoneen sisä-  
puoliselle kuljetinradal-  
le.

Vannetuskoneen rungon aukko verhoetaan koneen toimintaan turvarajakytkimellä liitetyllä suojaveräjällä, jonka aukaiseminen estää kaikki vaaralliset toiminnot, mutta jonka rakenteessa on otettu huomioon tavanomaisten puhdistusten tms. vaatimukset. Kuljetinrullien väliin asennetaan ritilät korjaustöitä ajatellen.

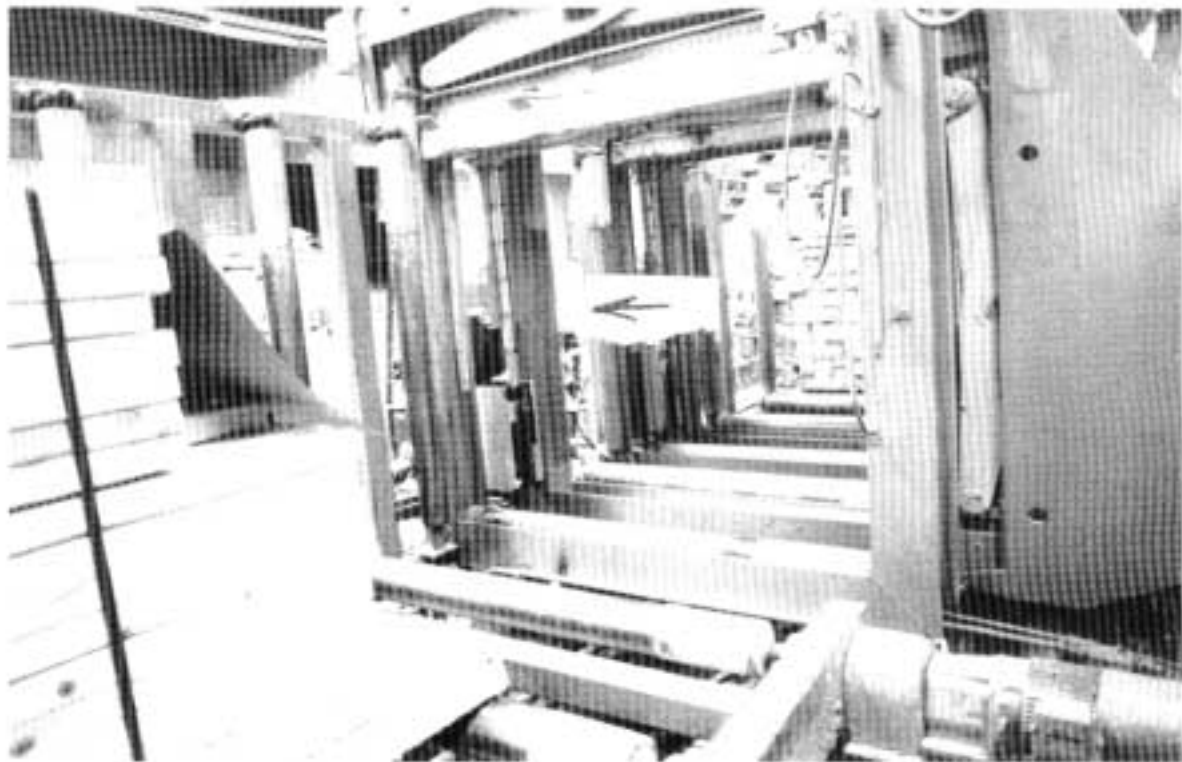
Kuva 4. Aukko vannetuskoneen sisäpuolelta. Takana tulossa nippu sidontaan.

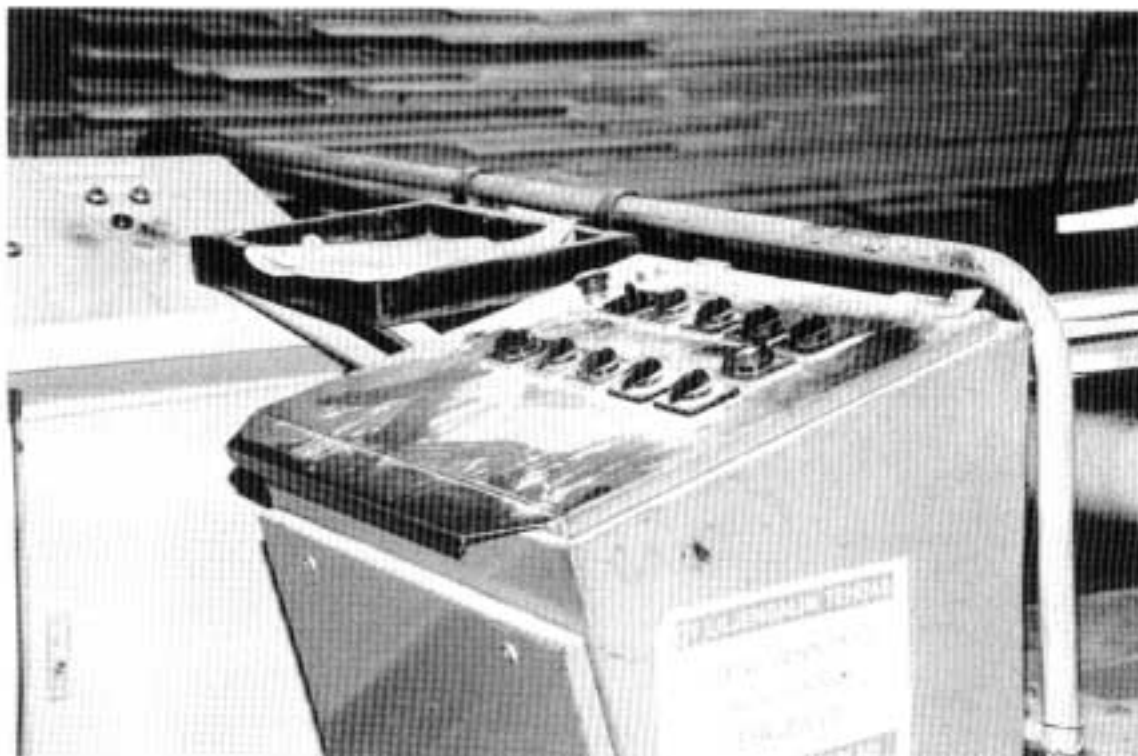
N.N:n olisi ollut mahdollista pysäyttää kuljettimet joko niiden käsi/O/auto -kytkimestä tai painaa kuljetinlinjaan vaikuttava hätäpysäytin alas; tai käyttää molempia varmistuksia. Myös vannetuskoneen puristimilla ja vannetusyksiköllä on toisessa ohjauispulpetissa oma hätäpysäytin, mutta sitä käytettäessä vannetuspään säätäminen käy vaikeaksi. Ohjeena kerrottiin olevan häiriöitä tutkittaessa kuljetinlinjan automaattikan ohjauiskytkimen kääntäminen O-asentoon. N.N antoi kuitenkin linjan toimia automaattikalla.

Linjan hallintalaitteet oli jaoteltu kahteen ohjauspulpettiin, joista kauempana olevasta ohjattiin kuljettimia ja lähemmästä vannetuskonetta. Häiriötilanteen kannalta keskeisimmän kytkimen (kuljetusautomaatiikan ohjaus) viereen oli merkitty tussikynällä tunnuksat K ja A. Lisäksi nimikilvessä oli teksti ”rullakuljettimet”. Tämän kytkimen vieressä oli neljä samanlaista kytkintä tekstein ”rullakuljetin”. Aivan kuljetinautomaatiikan ohjauskytkimen vieressä oli häätöpysäytin ilman merkintää, mihin se vaikuttaa. ”Sitomakone” ja ”lämmitys” kilvin varustetut kytkimet eivät olleet lainkaan kytkettyjä ja siten täysin ylimääräisiä. Toisessa ohjauspulpetissa oleva häätöpysäytin vaikutti vannetuskoneeseen (puristimet ja vannetuspäät), mutta häiriön poistamisen ja säädön yhteydessä sen käytön sanottiin olevan hankalaa.

Kuva 5. Koneen ohjauspulpetti, jonka vasemmassa yläkulmassa olevan kuljetinautomatiikan ohjauskytkimen kääntäminen O-asentoon oli tyypillinen varmistustapa häiriöitä tutkittaessa.

vä pikaohje menettelyistä tyypillisissä käynnistys-, pysäytys-, säätö- ja korjaustilanteissa. Tarpeettomat kytkimet poistetaan ohjauspaikoilta. Varmistetaan, että kaikki kuljettimen ohjauskytkimet ja toisaalta vannetuskoneen kytkimet ovat selvästi erilleen ryhmiteltyinä. Häätöpysäyttimien vaikutusalueet merkitään.
