KAHDELLA SILTANOSTURILLA SIIRRETTY TULISTINPUTKISTO PUTOSI MAALARIN PÄÄLLE

TOT 19/08

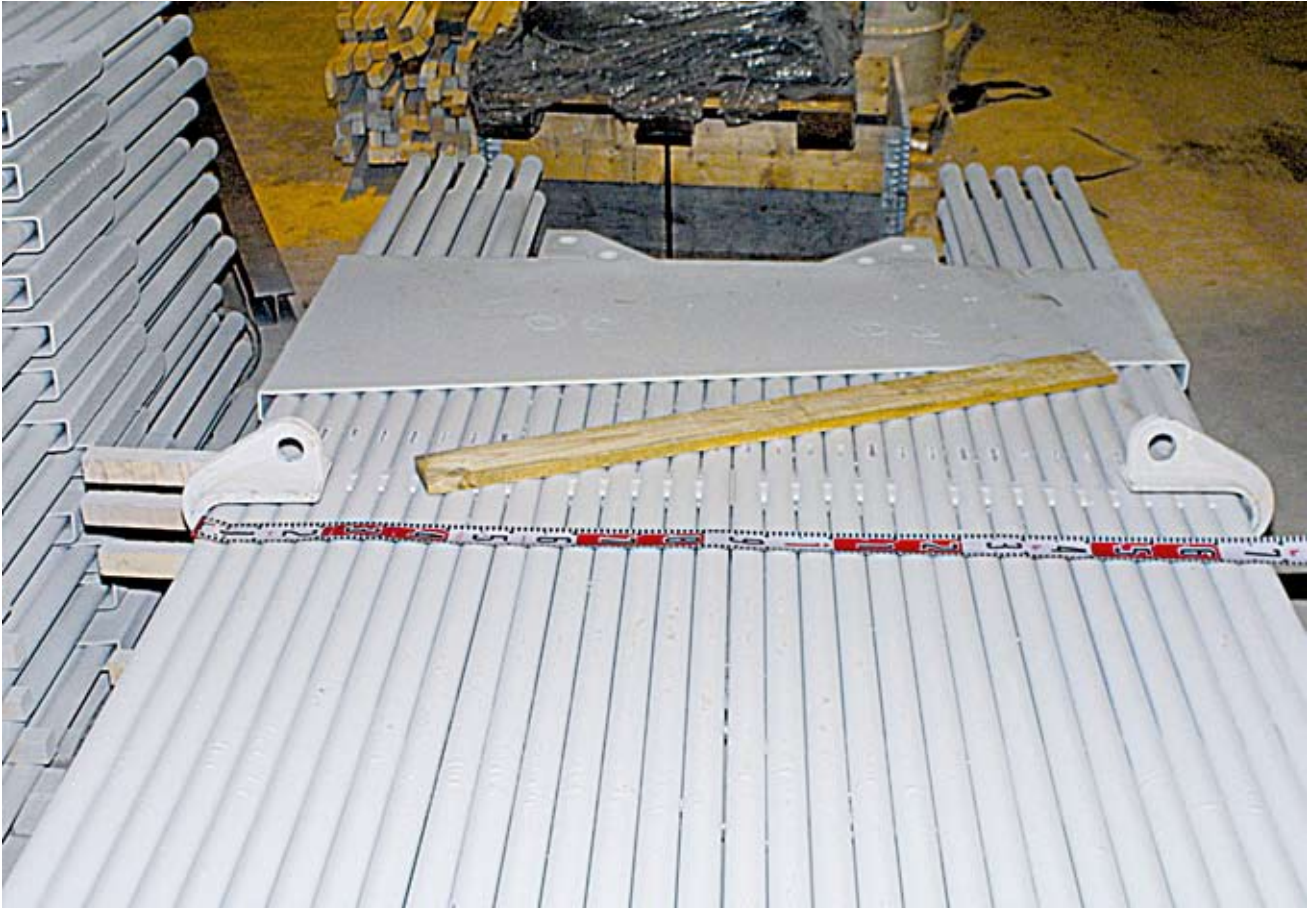
Kuva 1. Elementin avoimesta päästä sitä nostettiin tätä tarkoitusta varten tehtyjen nostoapuvälineiden, ns. nostolapikkaiden ja niihin kiinnitettyjen yksihaaraisten kettinkiraksien avulla.

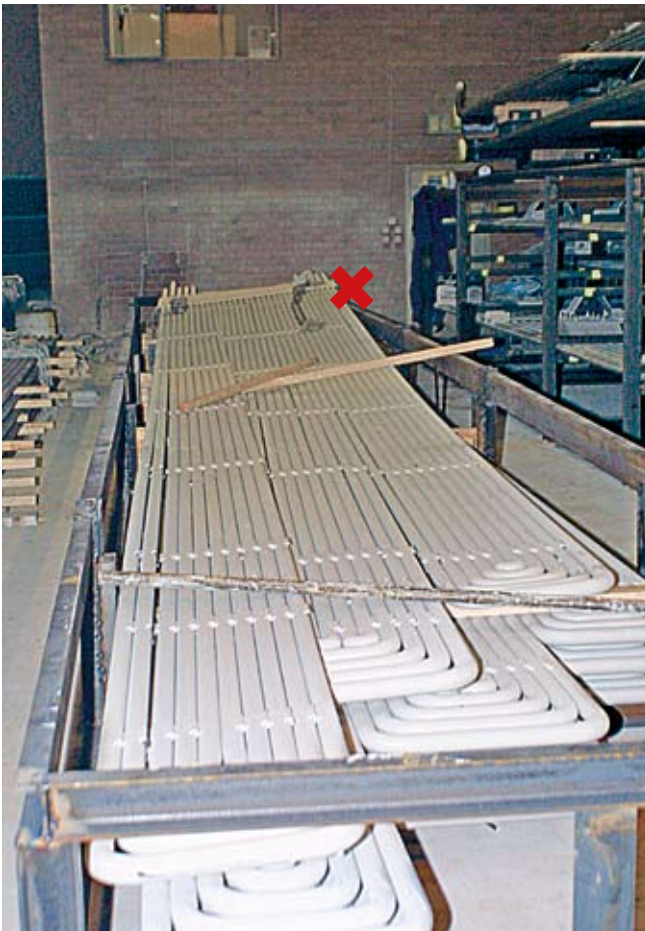
Kuva 2. Elementin suljettu pää ja sen jälkeen avoin pää putosivat alas. NN jäi pudonneen elementin ja pakkauskehikon reunan väliin (punainen rasti).

Tämän jälkeen NN siirtyi tulistinputkiston avoimeen päähän, jossa MM oli jo aloittamassa paikkamaalauksia. Heti NN:n tultua MM:n viereen elementin avoimen pään alle, sen suljettu pää putosi alas. MM hyppäsi vaistomaisesti pois pakkauskehikosta, ja huomasi NN:n puoleisen nostolapikkaan putoavan lattialle. Samalla myös elementin avoimen pään NN:n puoleinen nurkka putosi alas. NN jäi pudonneen elementin ja pakkauskehikon reunan väliin. Heti sen jälkeen putosi myös avoimen pään MM:n puoleinen nurkka.

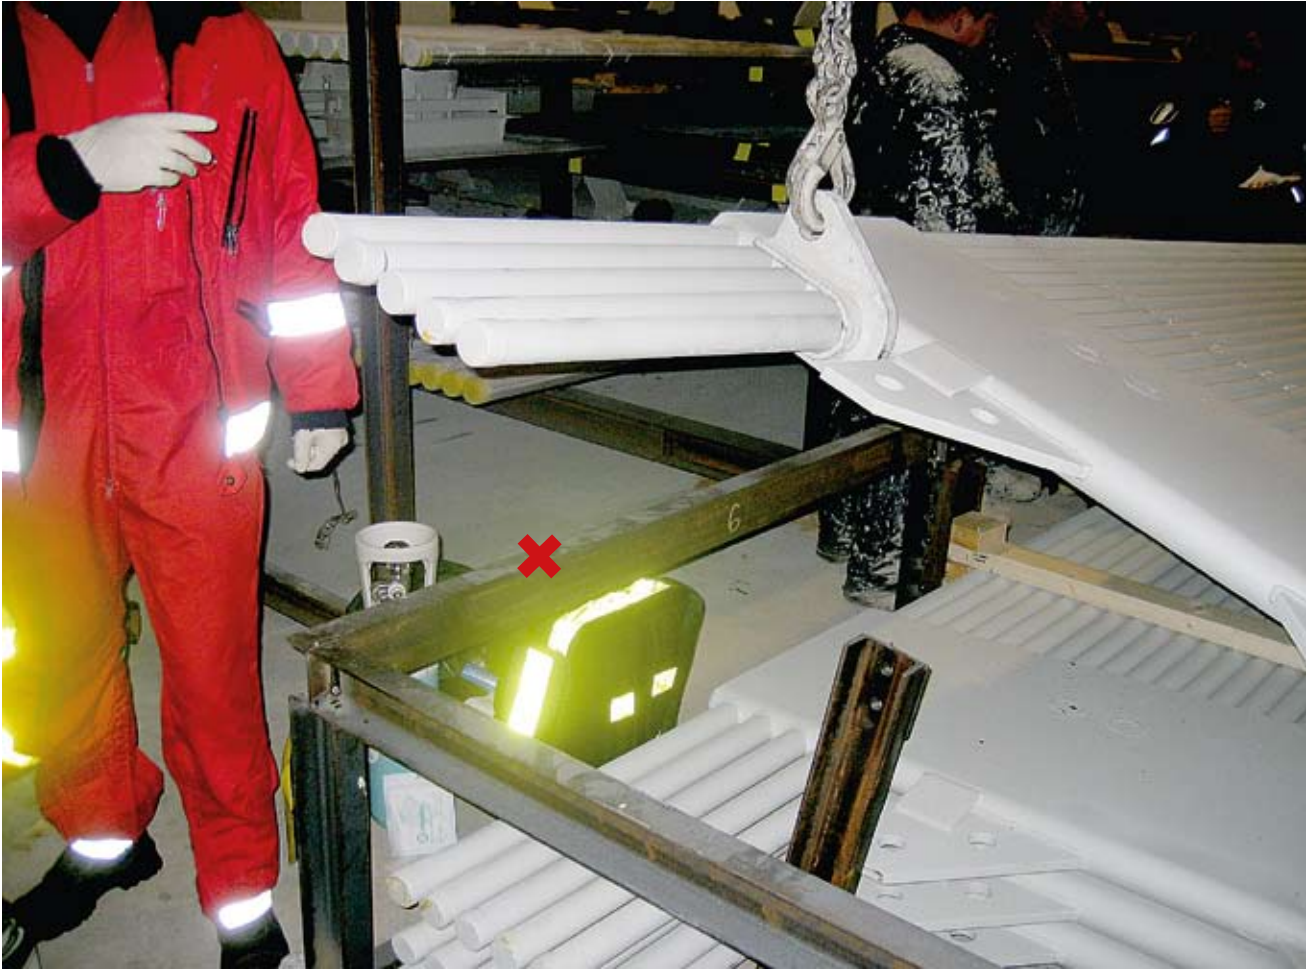
Kuva 3. Lähikuva tapahtumapaikasta. NN jäi pudonneen elementin ja pakkauskehikon reunan väliin (punainen rasti).

ty metallitanko (akseli) luiskahti pois elementin alta ja kettinkiraksien koukuista, jolloin elementin suljettu pää putosi alas. Putoaminen puolestaan aiheutti koko elementin putoamisen, kun ensin avoimen pään NN:n puoleinen ja sitten MM:n puoleinen rak-sikoukku irtosi nostolapikkaasta.

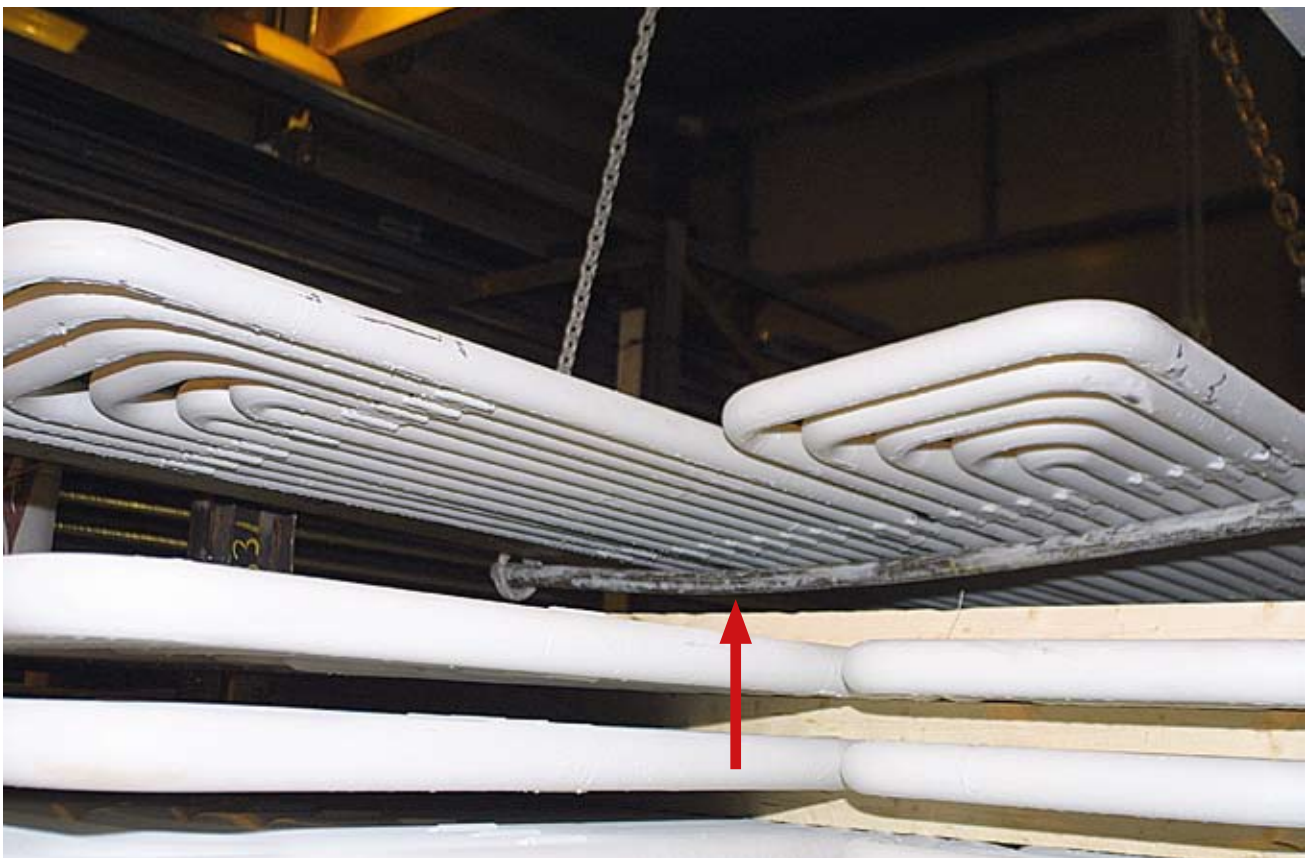
Ilmeisesti elementin nostossa käytetty metallitanko (akseli) ja nostoapuvälineet (lapikkaat) olivat liian lähellä elementin päätä, mikä johti elementin taipumiseen keskiosastaan siten, että sen suljetun pään nostossa käytetty metallitanko luiskahti pois elementin alta. Ilmeisesti elementin taipumisesta ja nostoon käytetyn metallitangon pituudesta johtuen tankoa ei voinut sijoittaa keskemälle. Työnantajan mukaan tangon olisi voinut laittaa keskemällekkin.

Kuva 4. Elementin suljetun kierron päästä elementtiä nostettiin putkiston alle työnnetyn metallitangon päihin kiinnitetyistä nostokoukuista, joihin kiinnitetyt kettingit yhtyvät samaan päärenkaaseen (punainen nuoli).

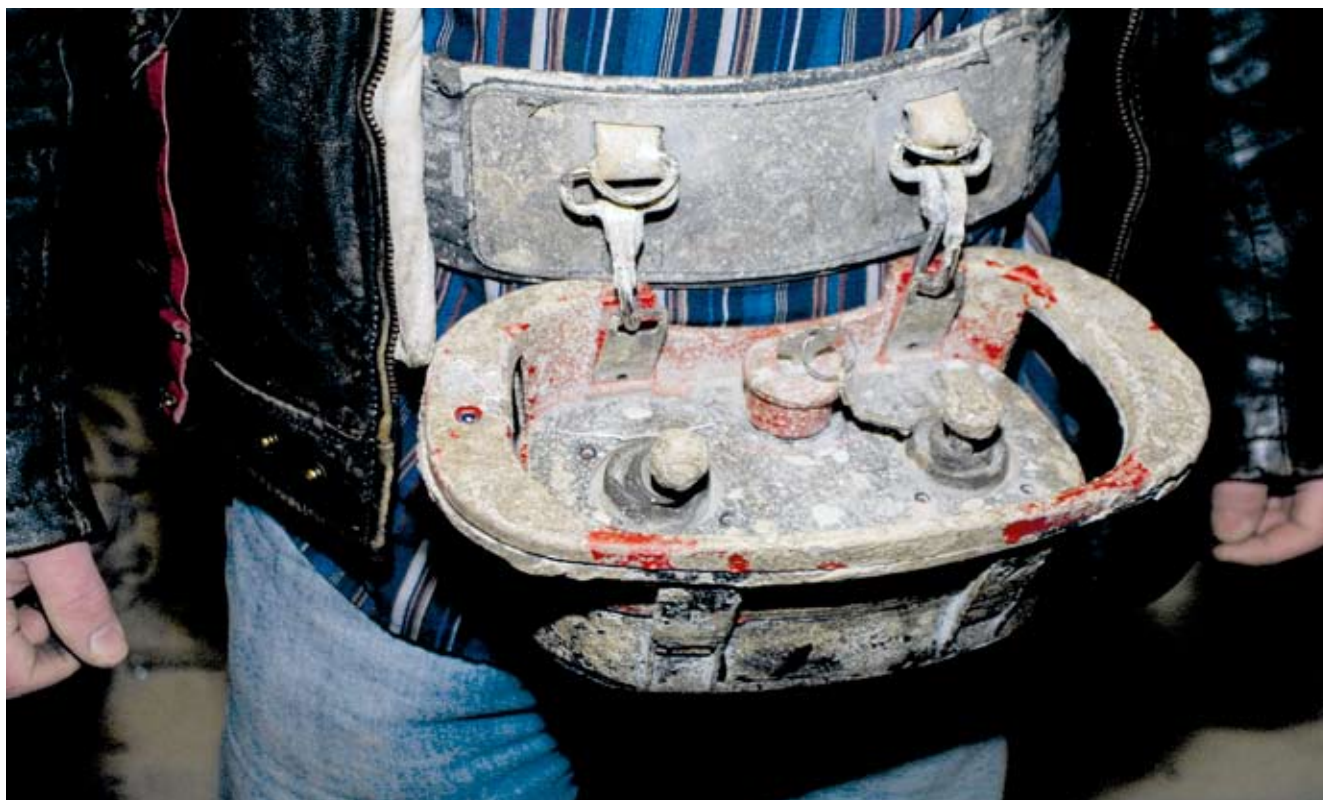
On myös mahdollista, että NN aiheutti epähuomiossa suljetun pään puoleisen siltanosturin liikkeen ja elementin suljetun pään putoamisen osumalla vahingossa sen toimintoja ohjaavaan hallintalaitteeseen, jota hän piti vyötäröllään. Hallintalaitteen pitäminen vyötäröllä myös maalattaessa elementtiä sen alapuolella on vaarallista, sillä suojaamattomiin ohjaimiin vaikuttaminen johtaa taakkaa kannattavan siltanosturin yllättävän liikkeeseen.

Kuva 5. NN:n käyttämä nosturin ohjainlaite.

pivat. Vaurioitunutta nostoapuvälinettä ei saa käyttää missään olosuhteissa! Nosturin tahattomien liikkeiden välttämiseksi ohjainlaitetta ei saa pitää vyötäröllä silloin, kun nosturin on tarkoitus pysyä paikallaan ja sitä ei ole kytketty pois päältä. Tarkemmin nostotyön suunnittelusta, valvonnasta ja toteuttamisesta on säädetty Valtioneuvoston asetuksessa työvälineiden turvallisesta käytöstä ja tarkastamisesta (ks. lisätietoja –kohta).

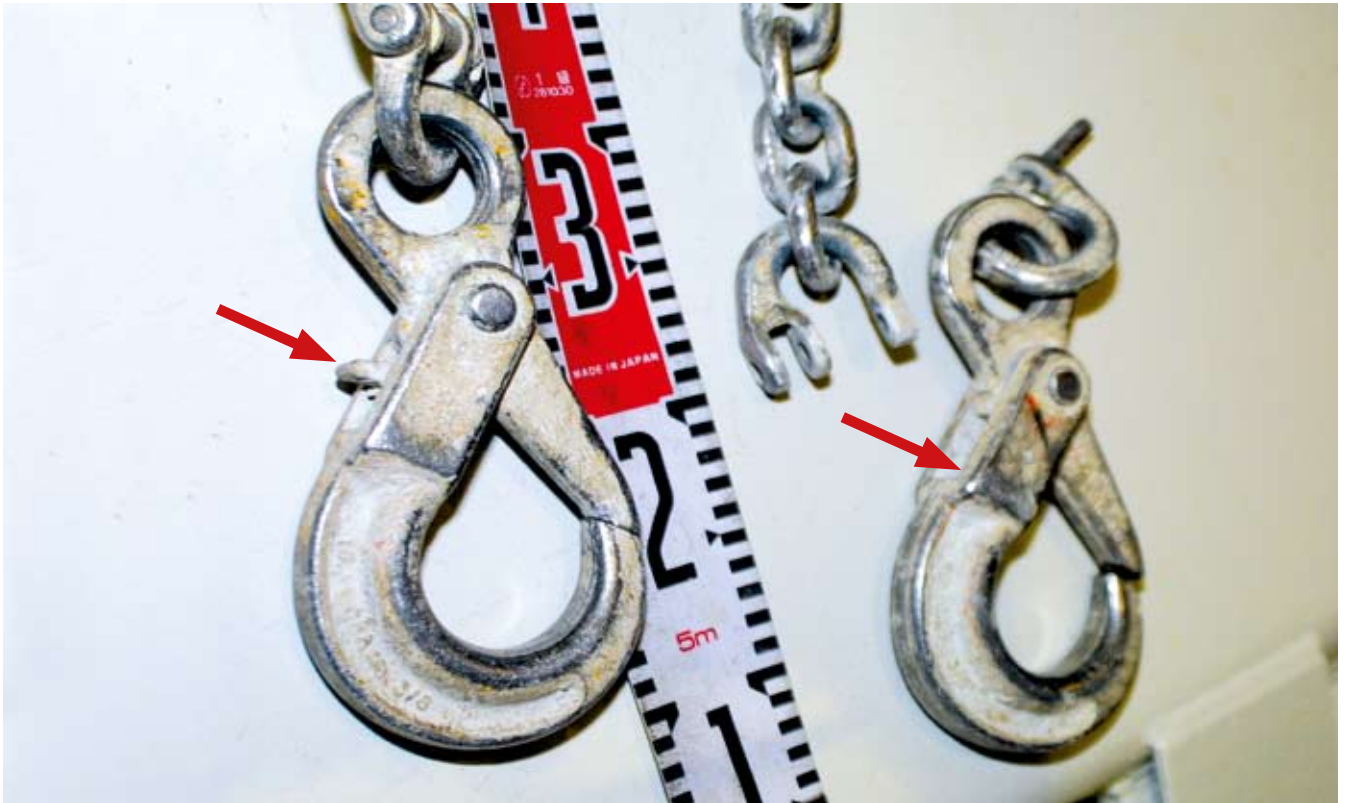
Kuva 6. Lähikuva ehjästä (vasemmalla) ja viallisesta (oikealla) nostokoukusta, josta puuttui turvasalvan lukitus.

Tapaturmahetkellä paikkamaalauksen kohteena olleen tulistinelementin avoimen pään toisesta (NN:n puoleisesta) nostokoukusta puuttui turvasalpa. Tämä vika mahdollisti avoimen pään putoamisen sitä ennen pudonneen suljetun pään jälkeen. Ehjä nostokoukun turvasalpa olisi estänyt nostolapikkaan irtoamisen, jolloin elementin avoin pää olisi jäänyt koholle.

NN:n ja MM:n käytössä oli nostokoukku, jonka lukitusmekanismi oli vikaantunut. Viallisten koukkujen korjaukseen liittyvästä työnjaosta ja vastuista ei ollut sovittu yksiselitteisesti. Joskus myös viallisia koukkuja oli palautunut takaisin käyttöön ilman korjausta. Ketjut ja koukut olivat tarkastettu n. kolme kuukautta ennen tapaturmaa,
