SUKELTAJA KUOLI SUKELLUKSEN AIKANA TAPAHTUNEEN SAIRAUSKOHTAUKSEN SEURAUKSENA

Työryhmä oli kuvaamassa sataman hirsiperustaisen kannatinarkun vedenalaisia osia. Työ ei edennyt suunnitellusti. NN sukelsi ilman köyttä tarkastaakseen tilanteen. Fyysisen rasitus todennäköisesti aiheutti sydänpysähdyksen. NN kuoli tapahtumien seurauksena.

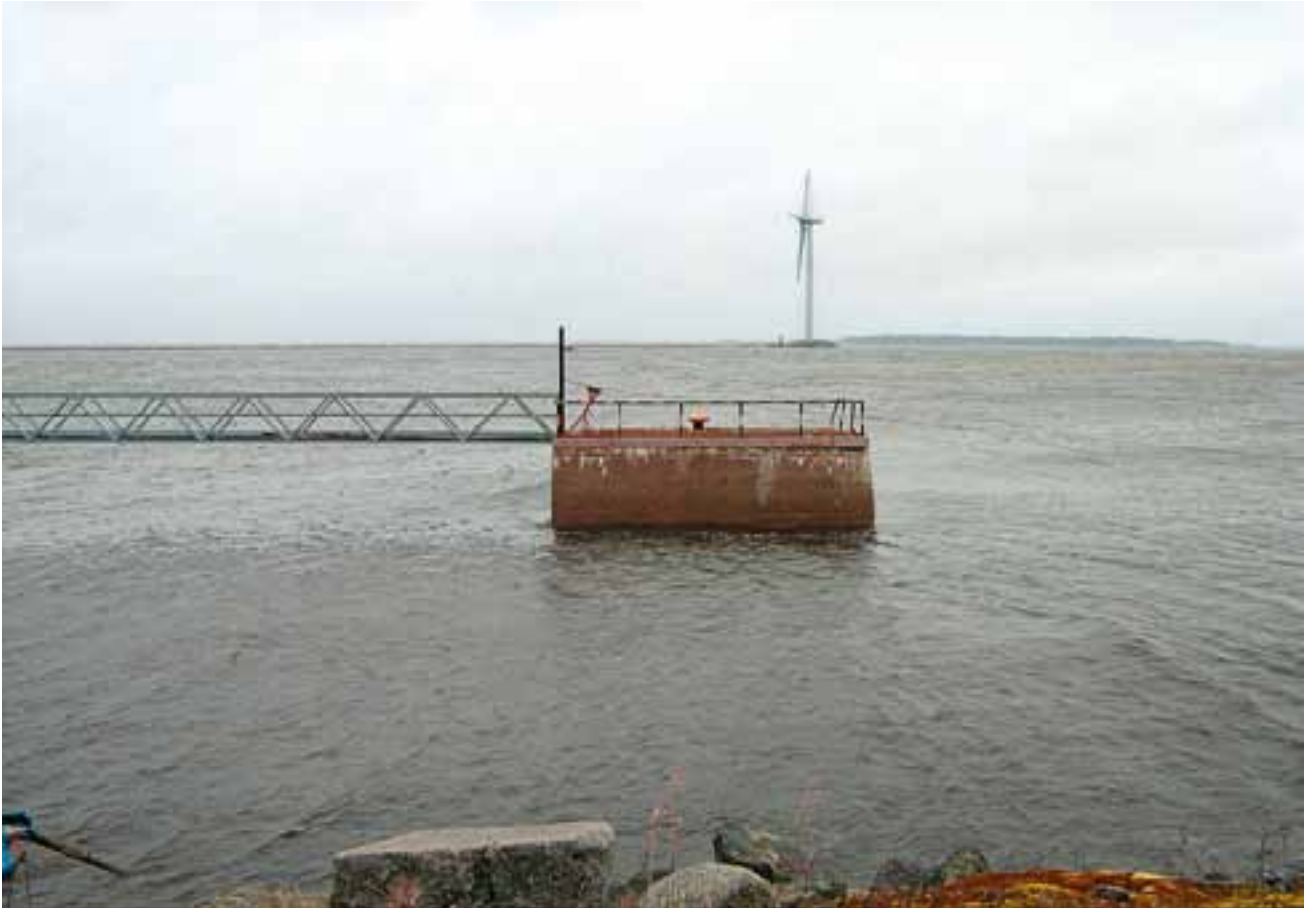
Kuva 1. Kannatinarkku, jota oltiin kuvaamassa onnettomuuden sattuessa. Kaikuluotauskohta onnettomuuden sattuessa oli toisella puolen arkkua.
