HITSAAJA PURISTUI KUOLIAAKSI JÄÄTYÄÄN HITSAAMANSA JA HÄNEN PÄÄLLEEN KAATUNEEN KOTELON ALLE

1. TAUSTA

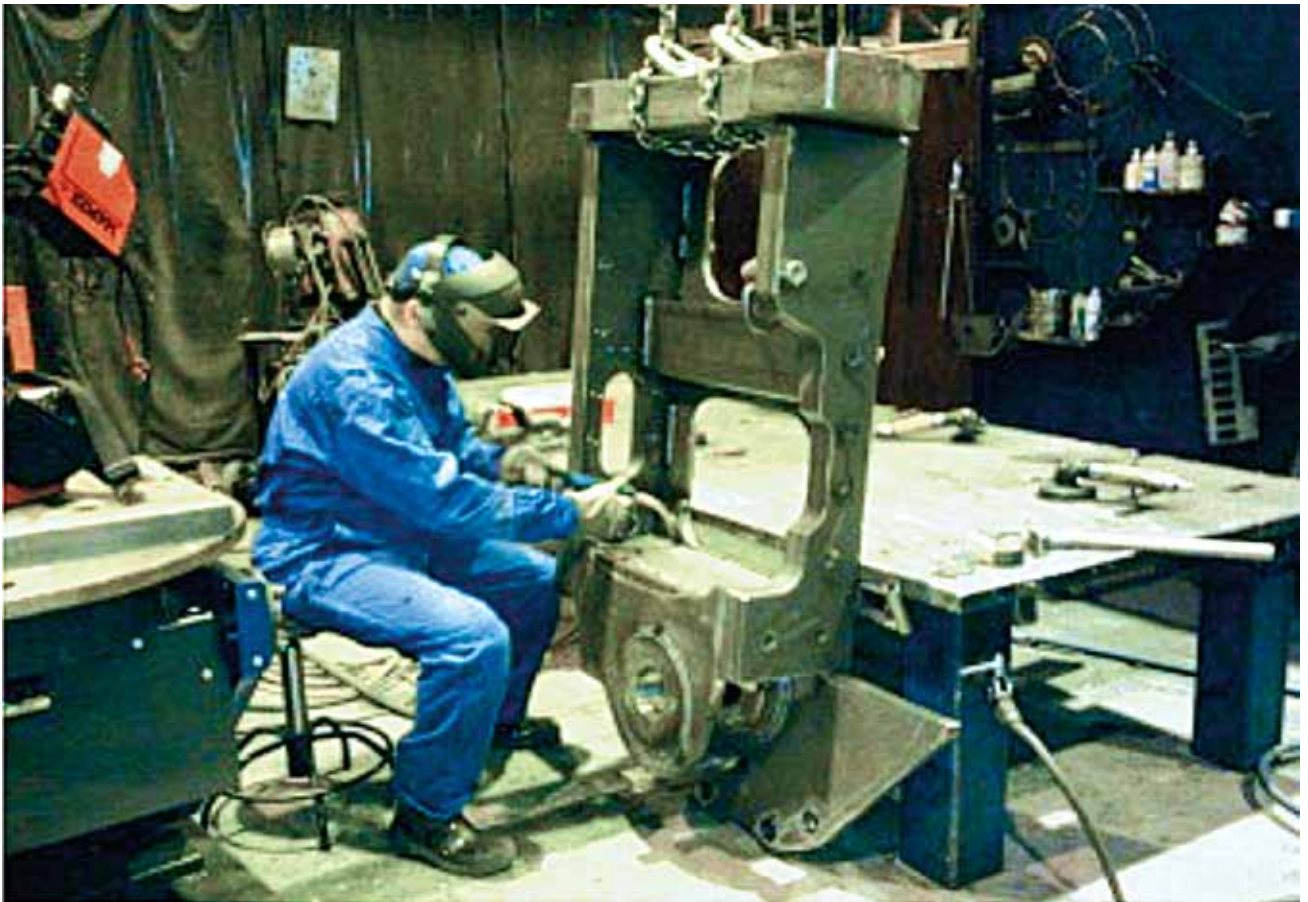
Lavastettu tilanne.

Konepajalla valmistettiin alihankkijalle suurten työkoneiden runkoja. Iltavuoronsa aloittaneen konepajan 57-vuotiaan työntekijä NN:n tehtävänä oli hitsata lastauskoneen rungon koteloa. NN oli nostanut puolipukkinosturilla hitsattavan kotelon pystyasentoon metallisen työpöytänsä reunaa vasten ja heftasi sen siihen kiinni. Tällöin kotelon painopiste oli selvästi pöydän etupuolella. NN irrotti kotelon nosturista ja alkoi hitsata koteloon saumaa kyykkyasennossa. Kotelon hitsauksen aiheuttaman lämpölaajenemisen seurauksena kiinnityshitsaussaummat (heftit) murtuivat ja 600 kg painoinen kotelo kaatui NN:n päälle. NN sai vakavat vammat ja menehtyi tapaturmapaikalla.

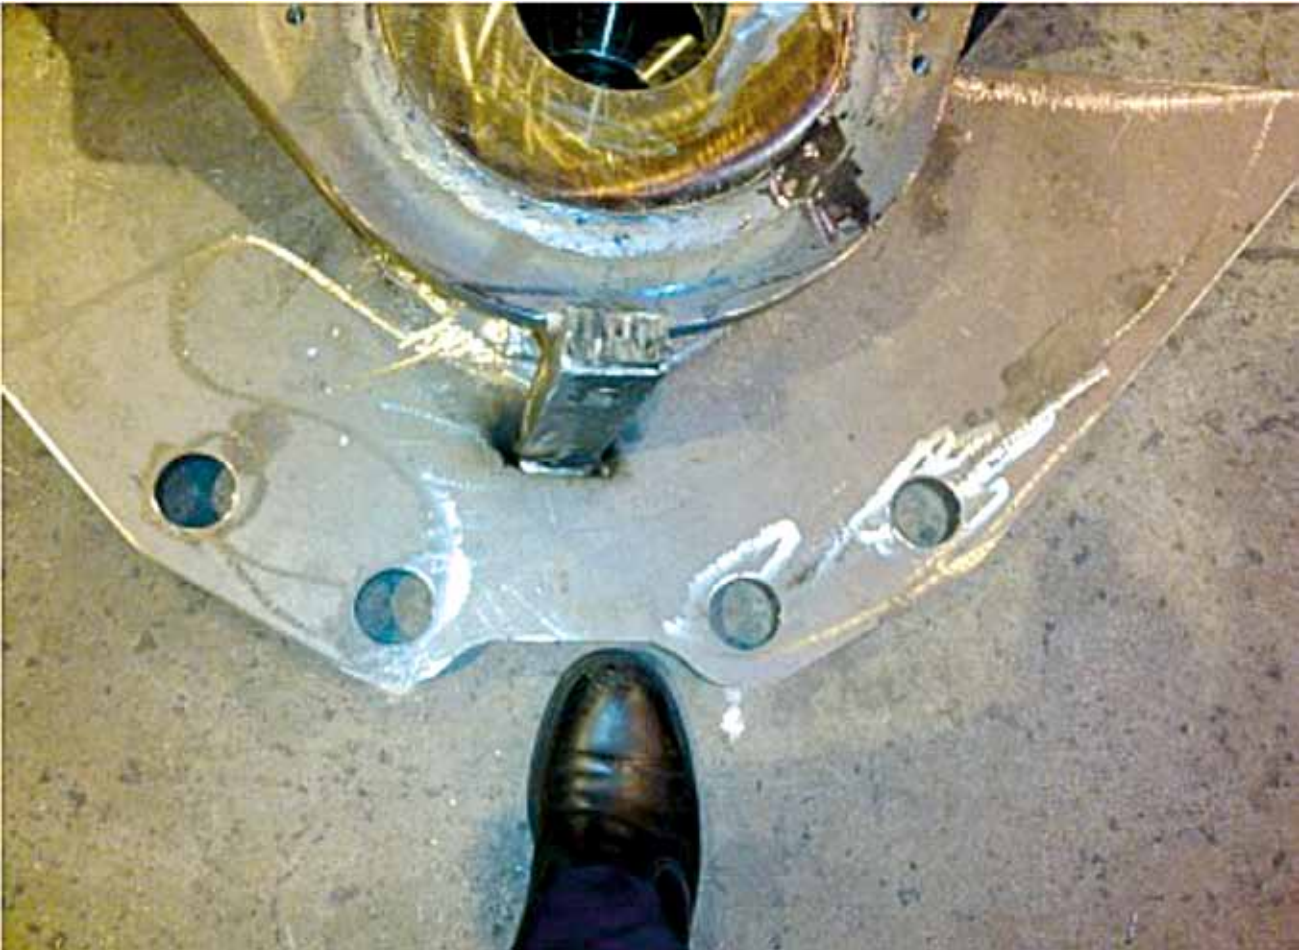
Kuva 1. Kotelon kärki, jonka varaan NN laski kotelon betonilattialle. Mittakaavana on kengän kärki.

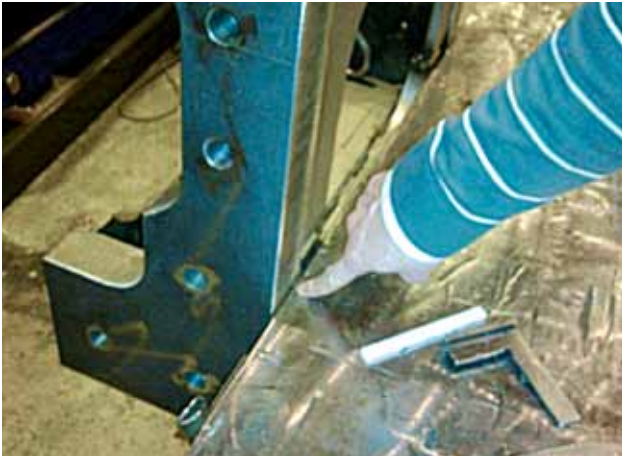
Koteloa varten annetun hitsausohjeen mukaan NN:n piti heftata kotelo kiinni työpöytänsä kotelon molemmilta reunoilta, jossa oli 6 cm leveä reunapalkki (Kuva 2). Turvallisuussyistä molempien heftien pituuksien piti olla n. 5 cm. Heftien ohjepituuteen vaikuttivat etenkin hitsaustyön aiheuttama kotelon lämpölaajeneminen ja kotelon suuri paino.

Kuva 2 Sormi osoittaa kohtaa, johon NN:n piti hitsata n. 5 cm pituinen hefti.

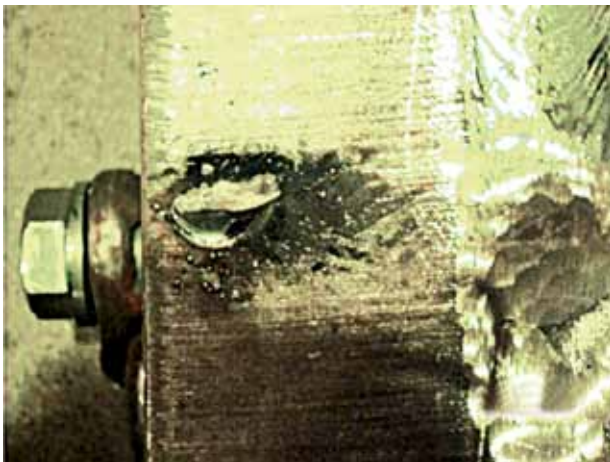
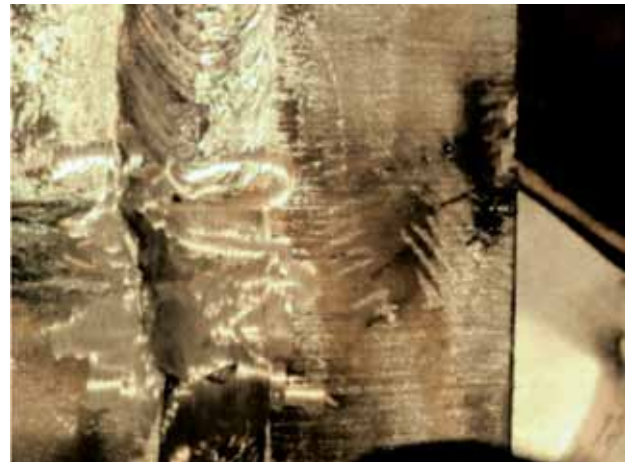
Tapaturman jälkeen havaittiin, että NN oli jostain syystä kiinnittänyt kotelon työpöytänsä kahdella heftillä, joista toinen oli vain n. 2cm pitkä ja toinen hefti lähes olematon (Kuvat 3 ja 4). Työntutkimuksessa tämä työvaihe oli mitoitettu 3 minuutin pituiseksi.

Kuva 3 ja 4 NN:n hitsaamat heftit; kuvassa 3 n. 2cm pituinen hefti ja kuvassa 4 lähes olematon hefti.

Tapaturman jälkeen havaittiin, että NN oli kiinnittänyt kotelon työpöytänsä kahdella ohjeiden vastaisilla hefteillä, joista toinen oli vain n. 2cm pitkä ja toinen hefti lähes olematon. Kun NN alkoi hitsata koteloa, heikot heftit pettivät. Kiinnitysheftien pituuden arviointi oli yksinomaan NN:n arvioinnin varassa.

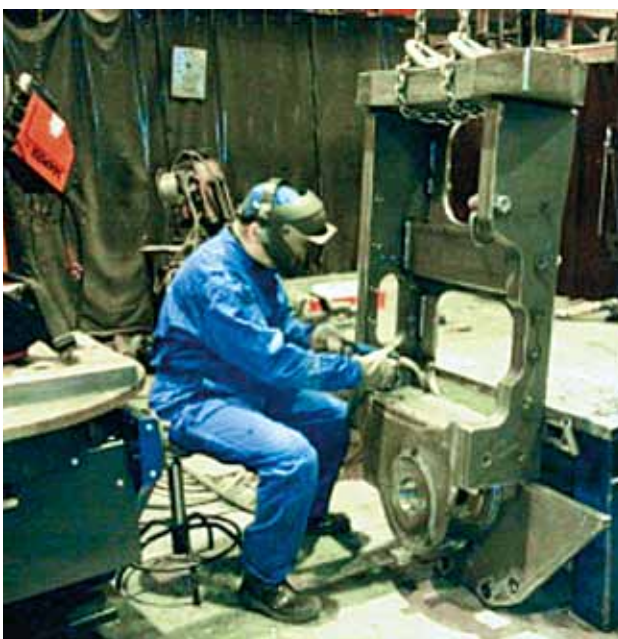
Heftattuaan kotelon kiinni työpöytänsä, NN oli irrottanut nosturin kotelosta. Tällöin kotelo jäi yksinomaan heftien varaan. NN jätti kuitenkin nostokettingit kiinni koteloon. Tämän jälkeen NN alkoi hitsata kotelon sisällä ollutta kahta n. 30cm hitsisaumaa kyykistyneenä kotelon etupuolelle (Kuva 5). Kesken hitsauksen kotelon heftit olivat murtuneet ja etupainoinen kotelo lähti kaatumaan

Kuva 5. Lavastettu tilanne NN:n hitsaustyöstä tapaturmahetkellä. Kuvassa henkilö istuu, mutta NN oli tapaturmahetkellä kyykistyneenä. Kuvassa kotelo on kiinni nosturissa, mutta tapaturmahetkellä nosturi oli irrotettu kotelosta.

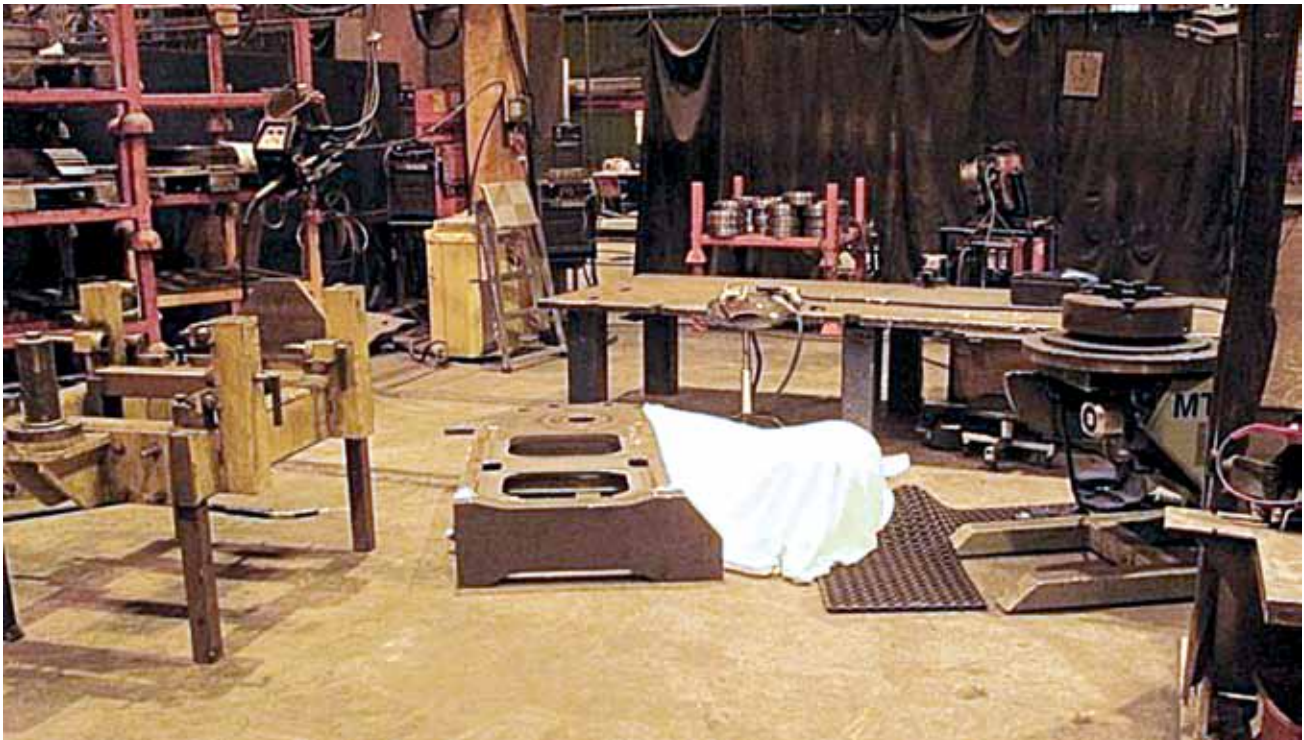
Kuva 6. Tapaturman jälkeen otettu kuva NN:n työpisteestä. NN on kuvassa peitetty lakanalla.

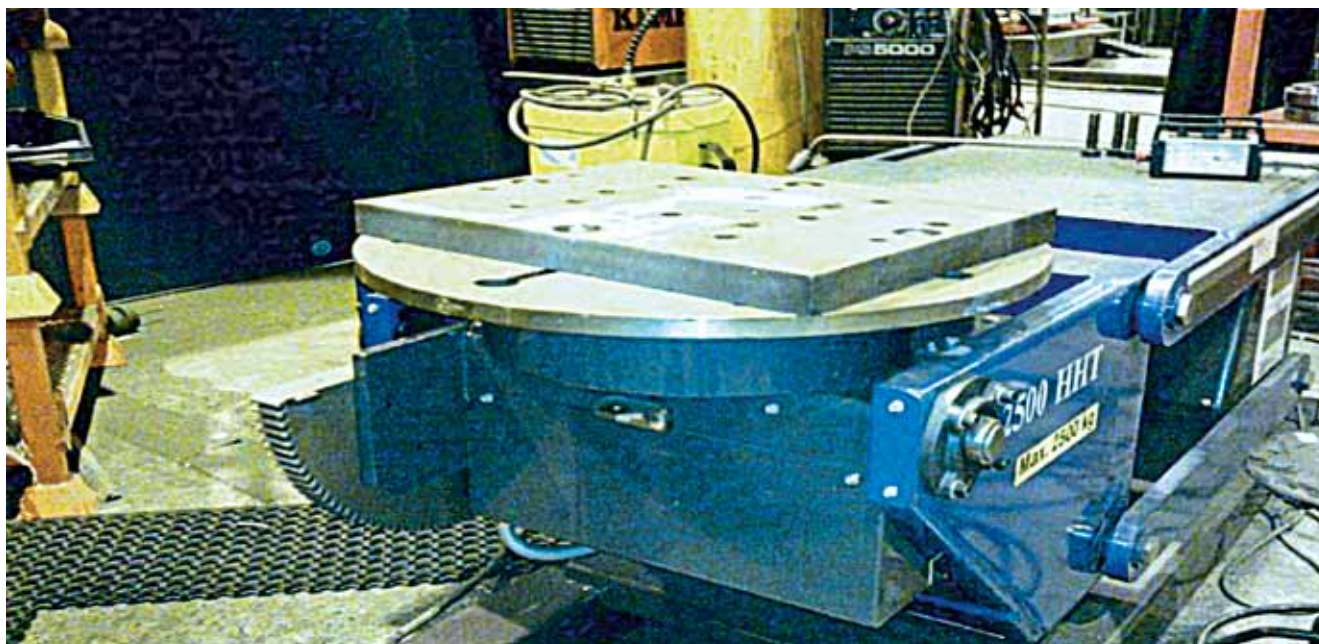
Kuva 7. Tapaturman jälkeen konepajassa suunniteltiin kotelon hitsaamista kuvan kääntöpöydän avulla.

Hitsauspisteissä tulee olla työpistekohtainen työmenetelmäkuvaus. Kotelarakenteisten kappaleiden hitsaamisen soveltuu mm. kääntöpöytä (Kuva 7), johon hitsattava kotelo voidaan turvallisesti kiinnittää.
