IKKUNA-ASENTAJA PUTOSI MASTOLAVAN TYÖTASON PETETTYÄ

Työkohteessa vaihdettiin asuinkerrostalon ikkunoita hammastangon varassa kiipeävältä työlavalta. Ikkuna-asentaja putosi seitsemännen kerroksen korkeudelta astuessaan puutteellisesti kiinnitetylle työlavan levennykselle, joka petti hänen allaan.

TOT 5/10

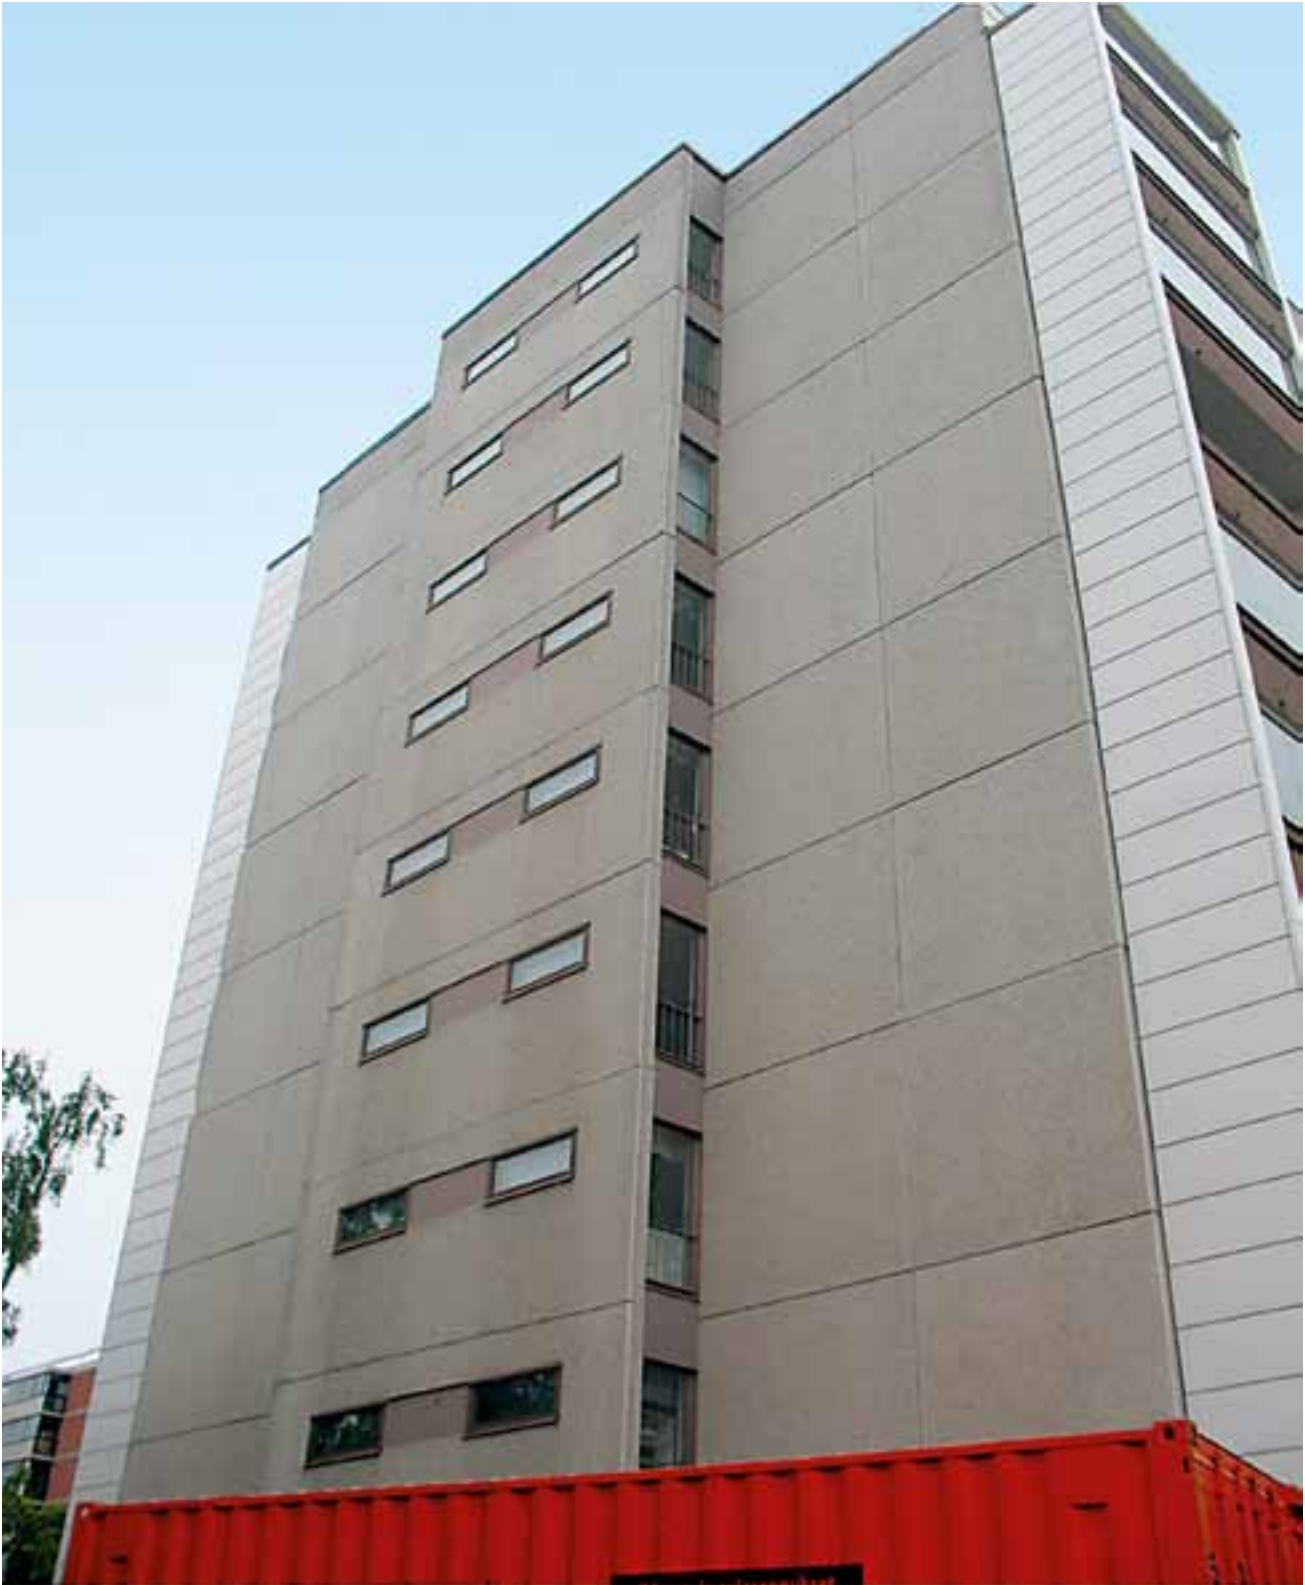
Kuva 1. Erkkerityyppisessä päädyssä oli uloke, jonka kummallakin sivulla oli ns. ranskalaiset parvekkeet.

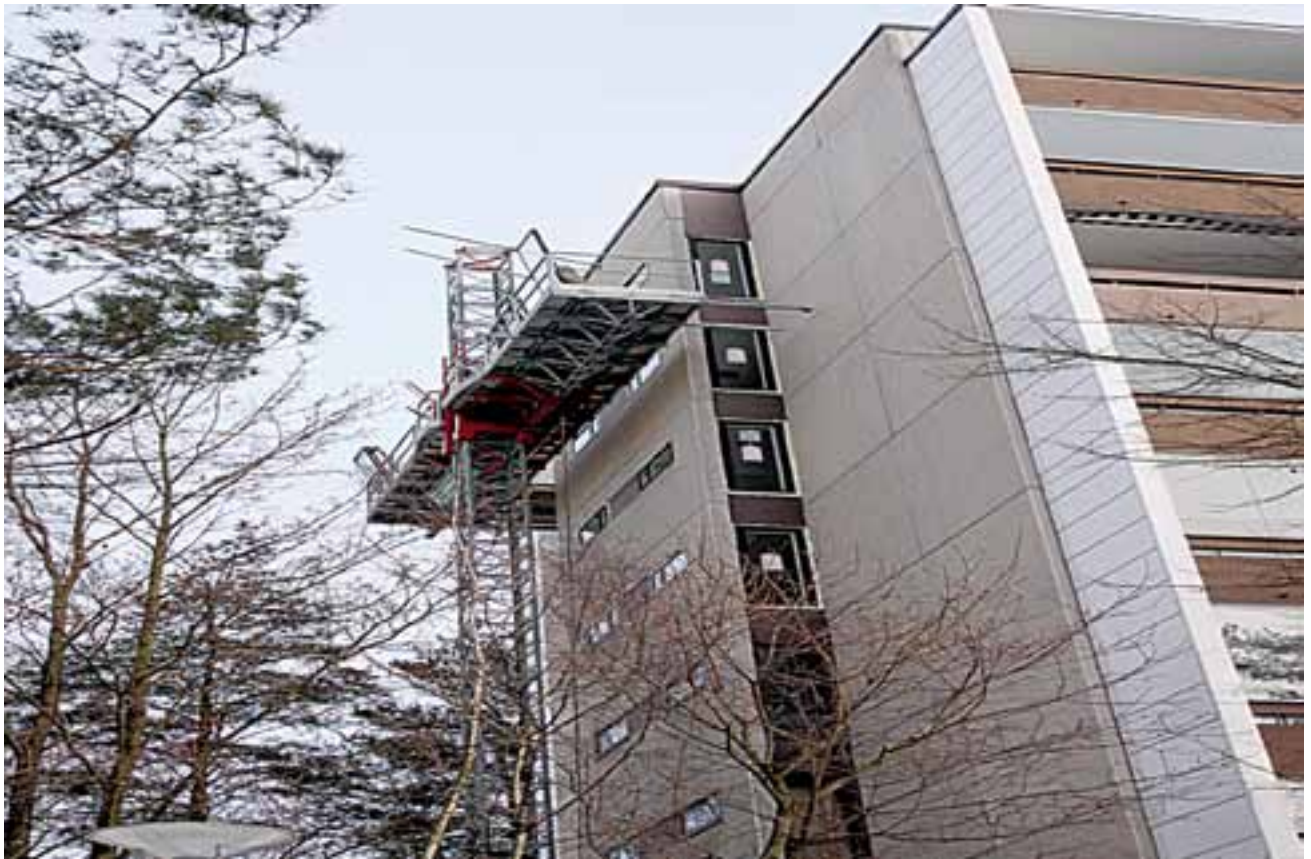
Kuva 2. Mastolavan varsinaista työtasoa kasvatettiin konsolilevennyksellä käyttäen kolmea teleskooppista levityspotkea.

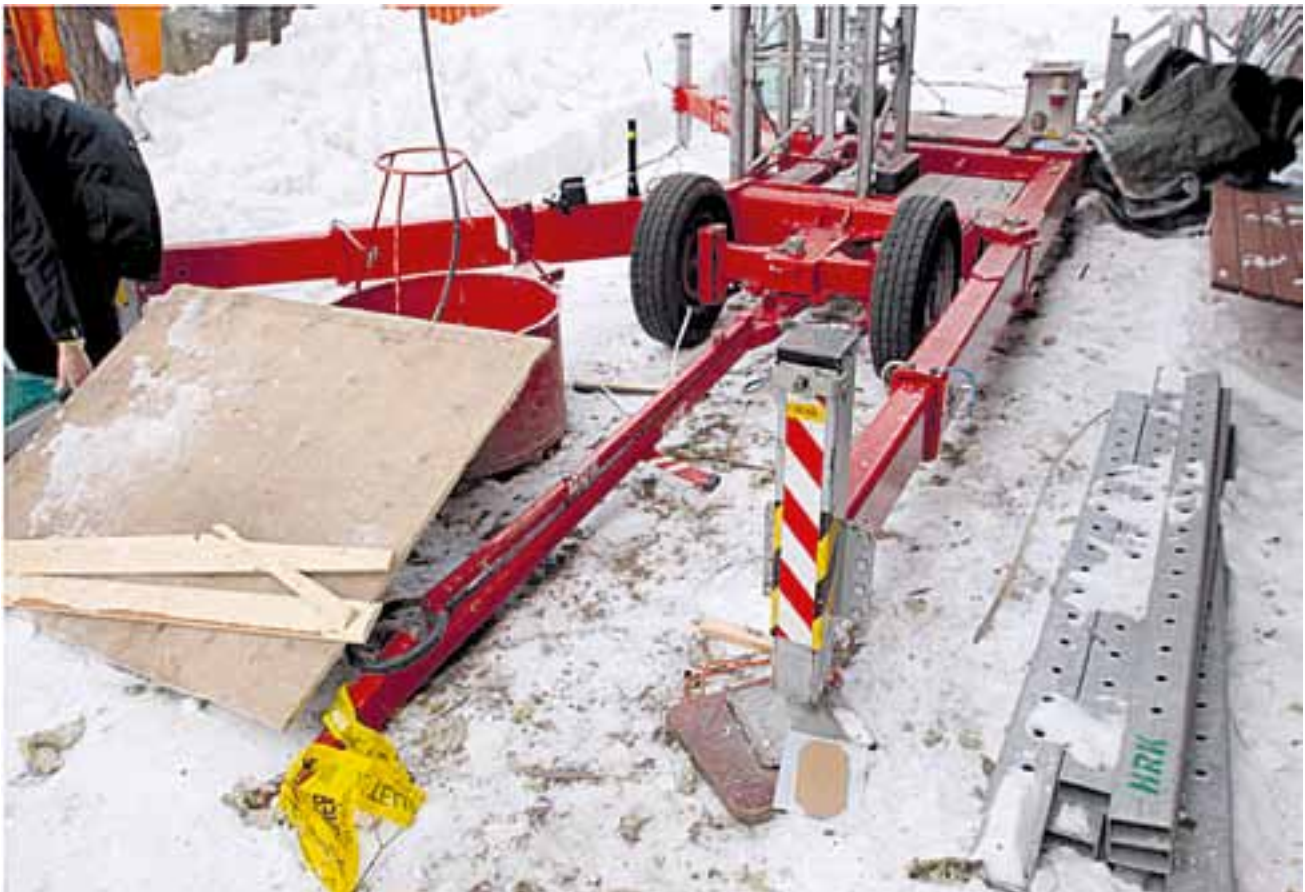
Kuva 3. Mastolava oli perustettu lumiselle maapohjalle tukijalkojen varaan.

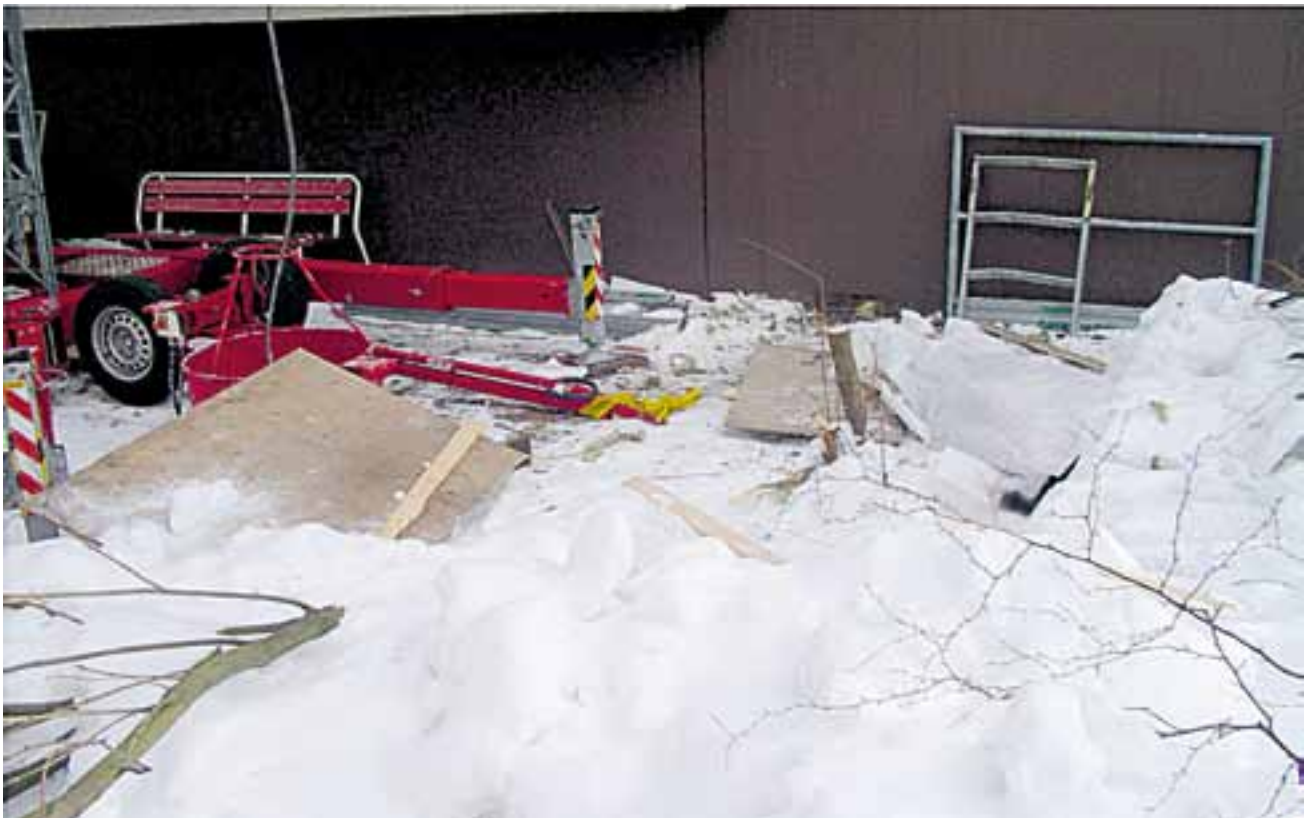
Kuva 4. Mastolavan tukijalat olivat painuneet lumeen, jonka seurauksena mastolava oli kallistunut seinää kohti.

Mastolavan asennuskohdalta oli poistettu irtolumi aamulla 11.3.2010. Työlava oli tuettu lumipintaista maata vasten neljän tukijalan varaan. Lumen alla oleva maapohja oli hiekkaa. Onnettomuuspäivänä todettiin, että tukijalat olivat painuneet maahan/lumeen noin 20 cm. Toisen puolen tukijalat olivat siirtyneet paikaltaan. Havainto tehtiin onnettomuuden jälkeen. Työntekijät olivat havainneet painuman jo aikaisemmin, sillä se aiheutti mastolavan lievän kallistumisen ja siitä johtuvan levikkeen ulokeputken osuman talon seinän nurkkaan rakennuksen alaosassa. Tämä esti mastolavan nostamisen ylös, sillä mastolavan yksi ulokeputkista hankasi rakennusta vasten nurkassa. Tämän seurauksena työntekijät poistivat levikkeen alta yhden metallisen konsolin työntämällä sen sisään, että mastolava mahtuisi nousemaan ylös rakennuksen vierustaa myöten.

Perussyynä on ollut mastolavan tukijalkojen painuminen ja siitä seurannut mastolavan kallistuminen rakennukseen päin. Mikäli mastolavan tukijalat olisi oikaistu, olisivat muut ongelmat poistuneet. Työntekijät eivät ryhtyneet korjaamaan tukijalkojen asemaa vaan totesivat yhdessä, että työtä voidaan jatkaa kallistumisesta huolimatta.

Henkilönostimen asentamisessa on noudatettava valmistajan antamia pystytysohjeita. Erityistä huomiota tulee kiinnittää henkilönostimen perustamiseen maapohjalle. Maapohjan pitää olla riittävän kantava ja tasainen. Lumi ja jää sekä muut irralliset esineet on poistettava nostimen tukijalkojen alta. Tarvittaessa on syntyneitä kuormituskia jaettava laajemmalle maapohjaan käyttämällä riittävän suuria lisätukia nostimen tukijalkojen alla. Maapohjan painumista saattavat aiheuttaa maaperän sulaminen sekä rankkasateet. Tukijalkojen mahdollista painumista ja siirtymistä on päivittäin seurattava. Mikäli tukijalat ovat painuneet tai vääntyneet on ne korjattava ja oikaistava ennen töiden jatkamista.

Henkilönostin on asennettava vaakatasoon, ettei nostin pääse kallistumaan ja aiheuttamaan vaaratilanteita henkilöille eikä materiaaleille.

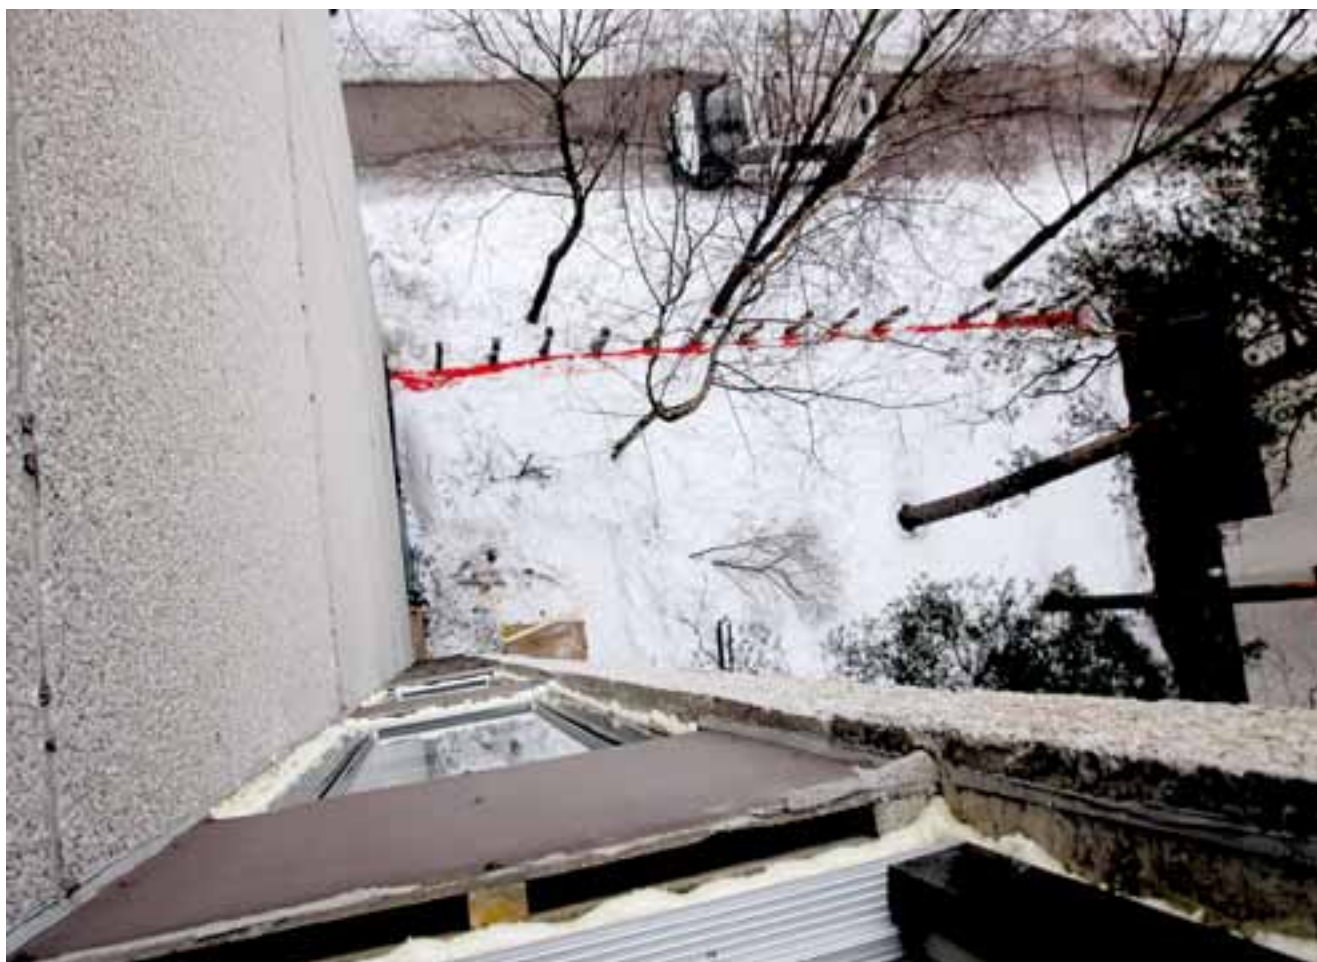
Kuva 5. NN putosi seitsemännen kerroksen kohdalla olevan mastolavan levikkeen ulokkeena olevalta työtasolta.

tasolle ajetulle mastolavalle. Mastolavan ulokeputkien varassa oleva levike oli parvekkeen kohdalla. Astuttuaan lisätyölavalle eli levikkeelle sen päällä oleva vanerilevy kippasi ja NN putosi maahan menettäen henkensä.

Ulokeputkien päällä oli ohut vanerilevy, johon oli kiinnitetty laudat alapuolelle estämään vanerilevyn siirtymisen pois ulokeputkien päältä. Muuten levyä ei ollut kiinnitetty riittävästi alustaansa. Onnettomuustilanteessa vanerilevy oli kahden tuen päällä, kun kolmas tuki oli työnnetty alta pois. Lähes puolet vanerilevystä eli 65 cm oli ulokkeena.

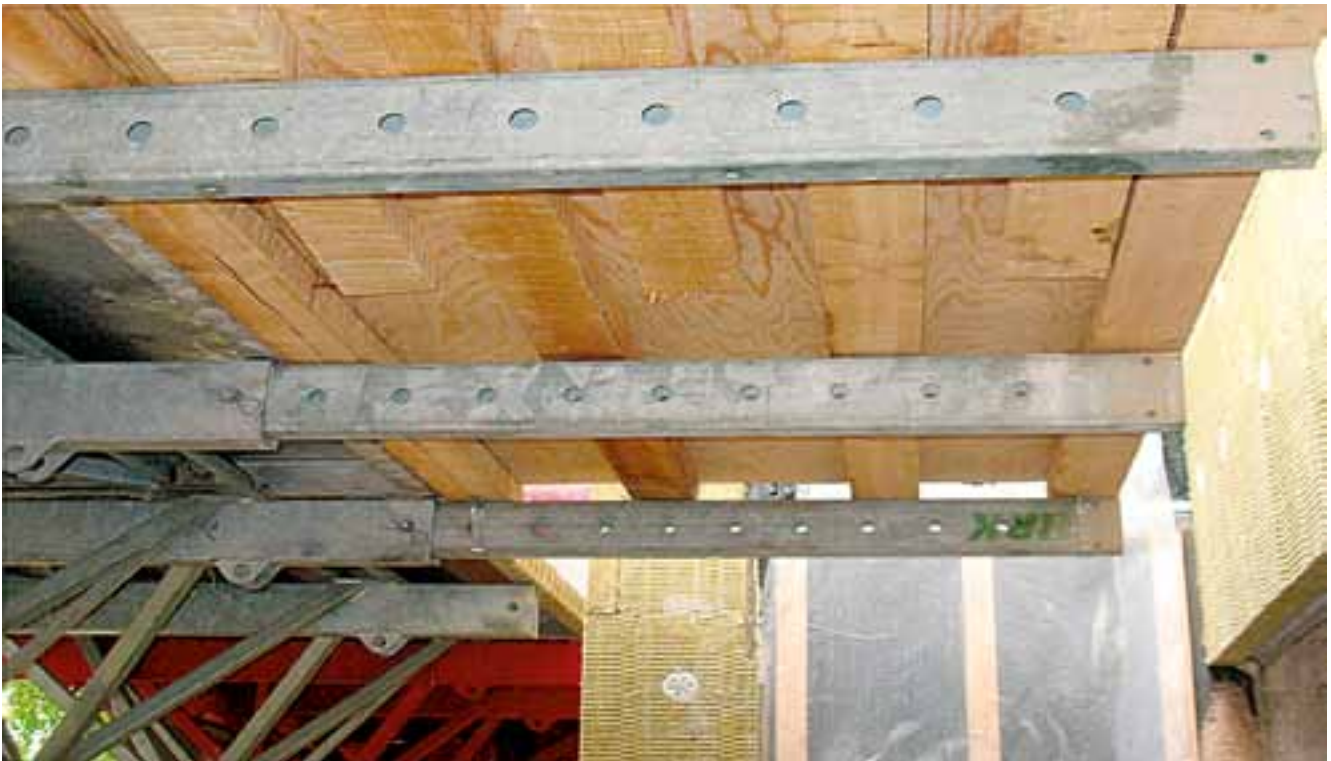
Mastolavan kallistumisen johdosta mastolava ei ollut enää kaikilta osiltaan käyttötarkoitukseen soveltuva työtaso. Mastolavan levitykseen tarkoitettuja teleskooppiputkia ei voinut käyttää suunnitellulla tavalla. Yksi kolmesta putkesta ei mahtunut nousemaan mastolavan mukana aiheuttamatta aineellisia vahinkoja rakennukselle. Tämän vuoksi ulokeputki työnnettiin pois putkien päällä olevan vanerisen työtason alta.

Vanerinen työtaso oli kiinnitetty vastoin mastolavan käyttöohjeita.

Kuva 6. Lähimpänä ranskalaista parvekettä oleva ulokeputki oli työnnetty sisään, joten työtaso toimi ulokkeena. Riittämättömästi kiinnitetty työtaso kippasi ja putosi alas.

Työtason levikkeitä tehtäessä on noudatettava nostimen valmistajan antamia käyttöohjeita. Työtason levikkeiden käyttö on etukäteen suunniteltava ja hankittava työmaalle riittävästi työtasoksi sopivaa materiaalia kiinnitystarvikkeineen.

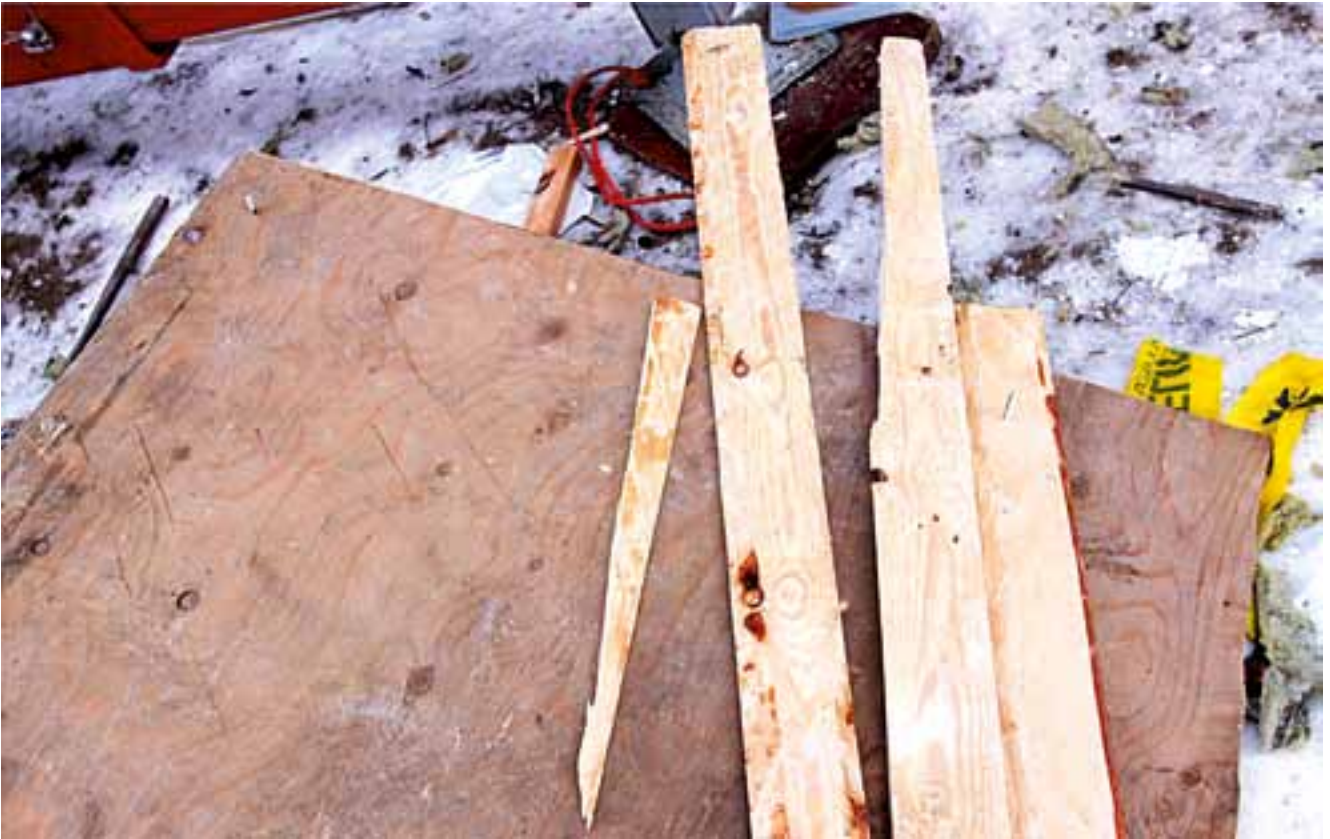
Kuva 7. Vanerinen työtaso oli kiinnitetty lautoihin muutamalla ruuvilla. Kolmasosa vanerilevyistä toimi ulokkeena.

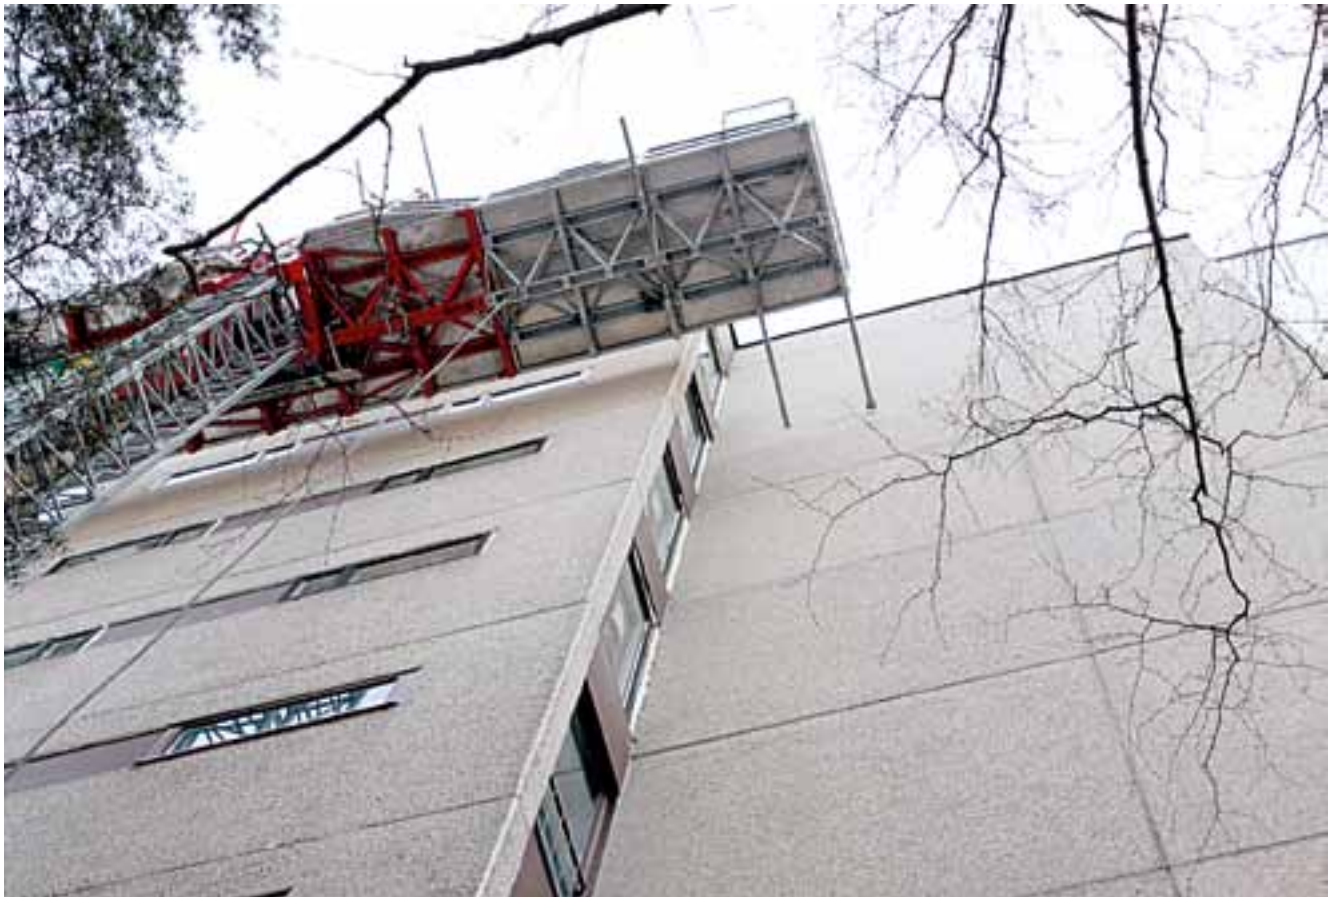
Mastonostimen työlavan nostamisen yhteydessä havaittiin, että työtasolle rakennettu levike naarmutti rakennusta nostojen aikana, mikä johtui nostimen maston kallistumisesta seinään päin. Tämän seurauksena levikkeen työtaso ei kiinnitetty alustaansa ohjeiden mukaisesti, sillä työtason nostojen ja laskujen ajaksi se olisi jouduttu aina uu-

Kuva 8. Mastonostimen maston kallistuminen esti työtason nostamisen ylös, sillä yksi ulokeputki naarmutti seinärakenteita noston aikana.

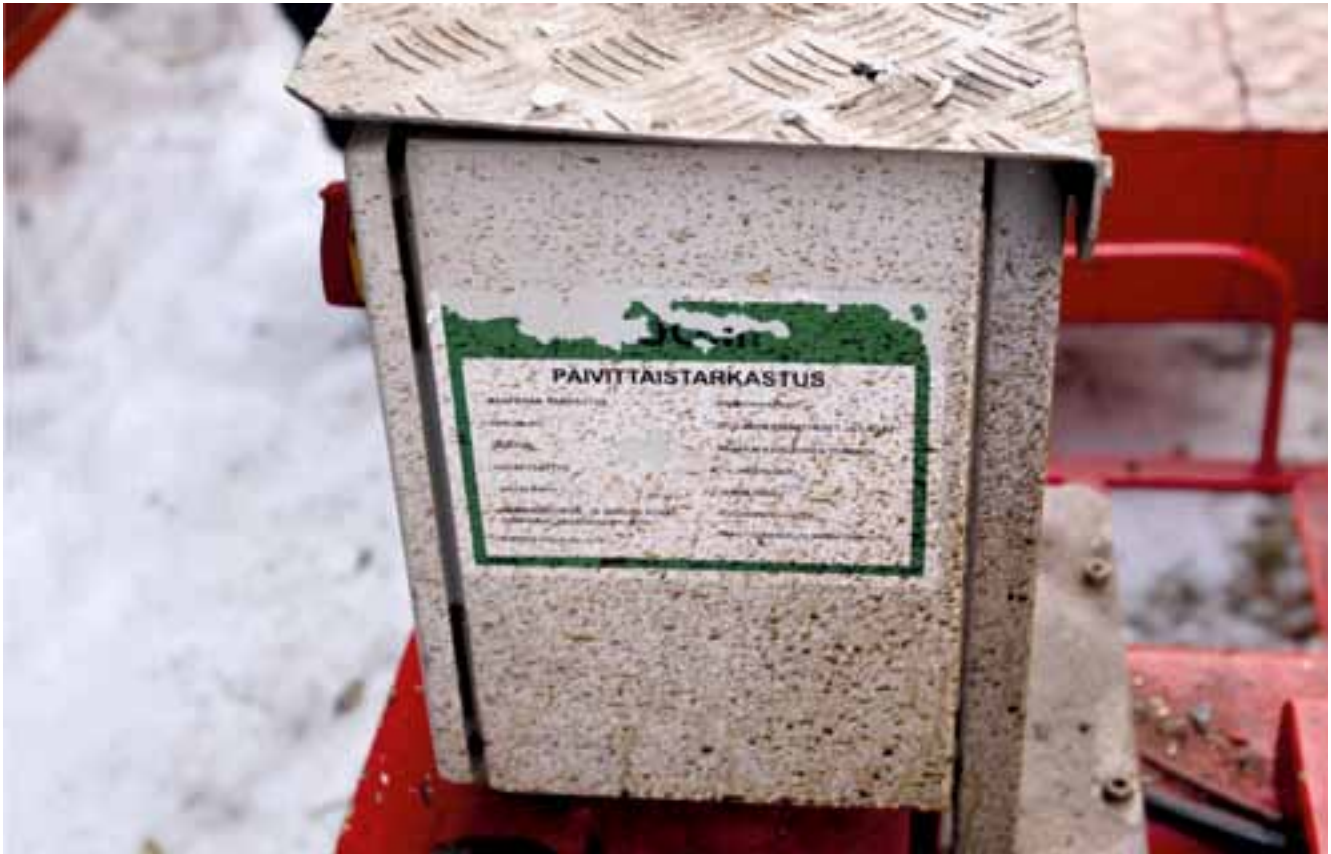
Kuva 9. Mastolavan runkorakenteeseen oli liimattu tarra, jossa oli muistilista päivittäistarkastuksen laajuudesta. Tarra ja siinä oleva teksti oli kulunut lähes lukukelvottomaksi.

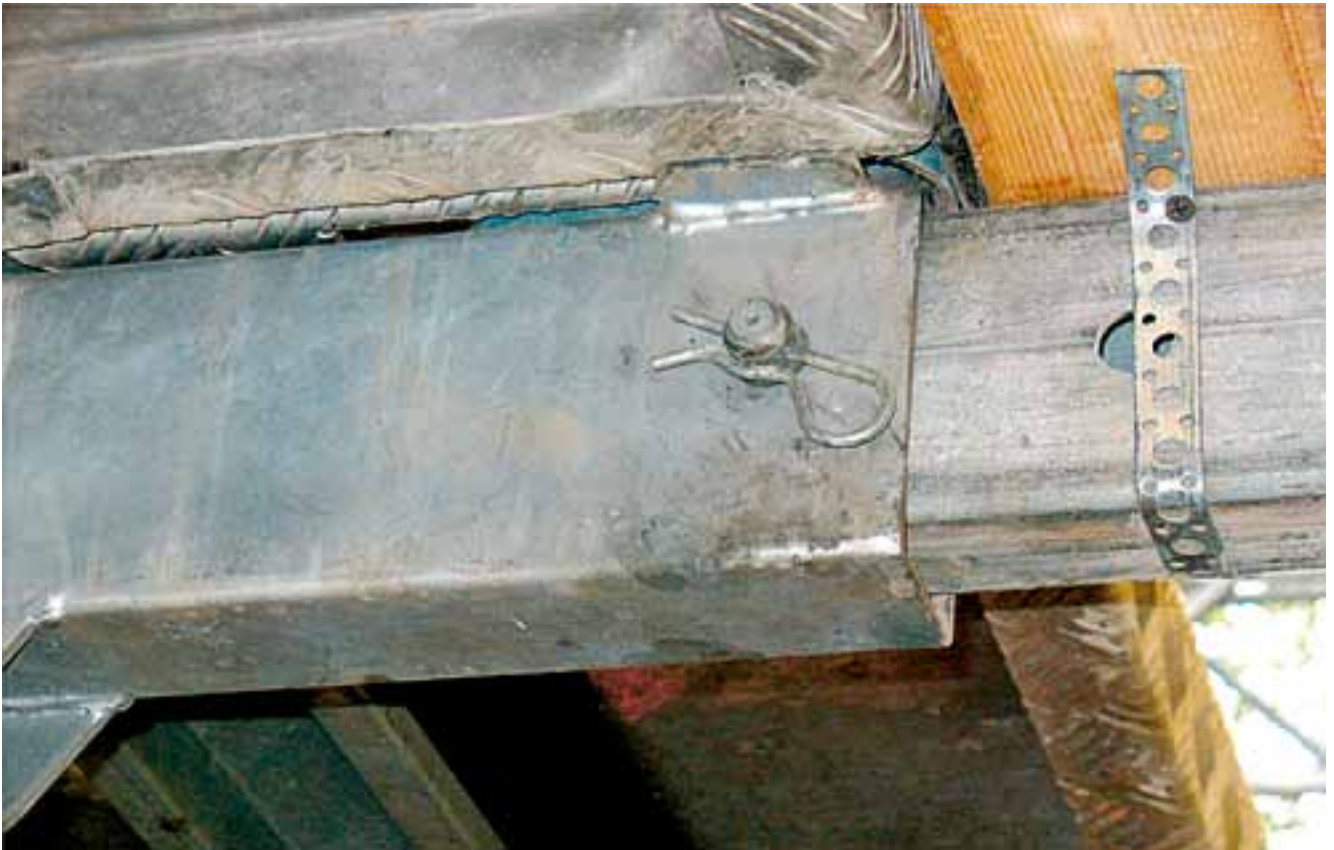
Kuva 10. Konsoli lukitaan sokalla työtason runkoon.

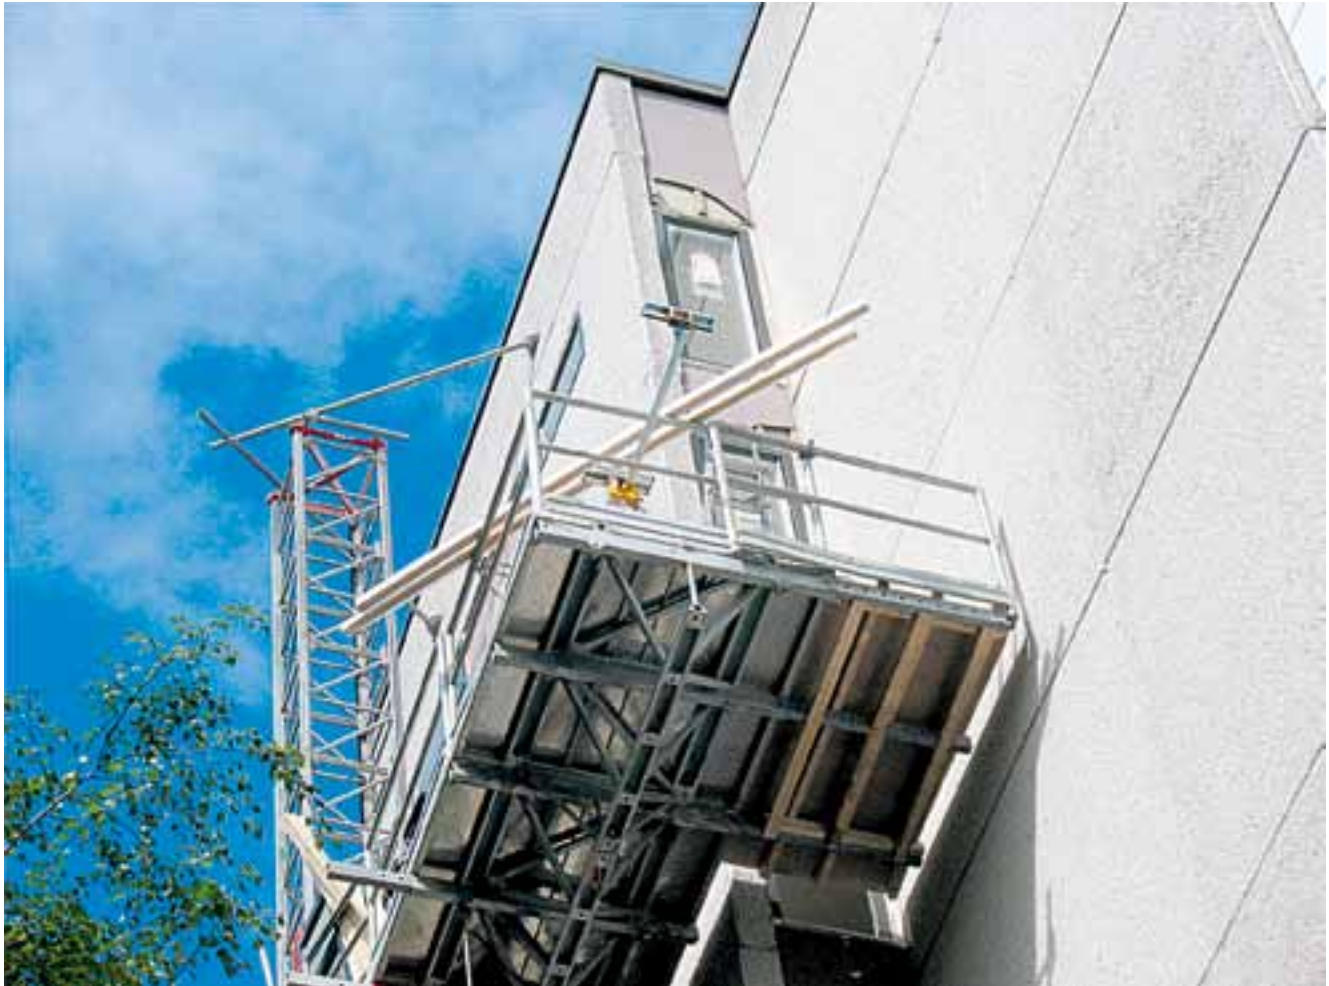
Kuva 11. Maston ankkurointi seinärakenteisiin ja käyttötarkoitukseen soveltuva työtaso levikkeineen.
