## Teematutkinta

### **KUORMA-AUTOJEN KÄSIJARRUJEN KYTKEMÄTTÄ JÄTTÄMISISTÄ AIHEUTUNEET TYÖPAIKKAKUOLEMANTAPAUKSET**

Tutkittujen kuolemantapausten taustat, keskeiset syyt ja vastaavien tapaturmien torjuntakeinot.

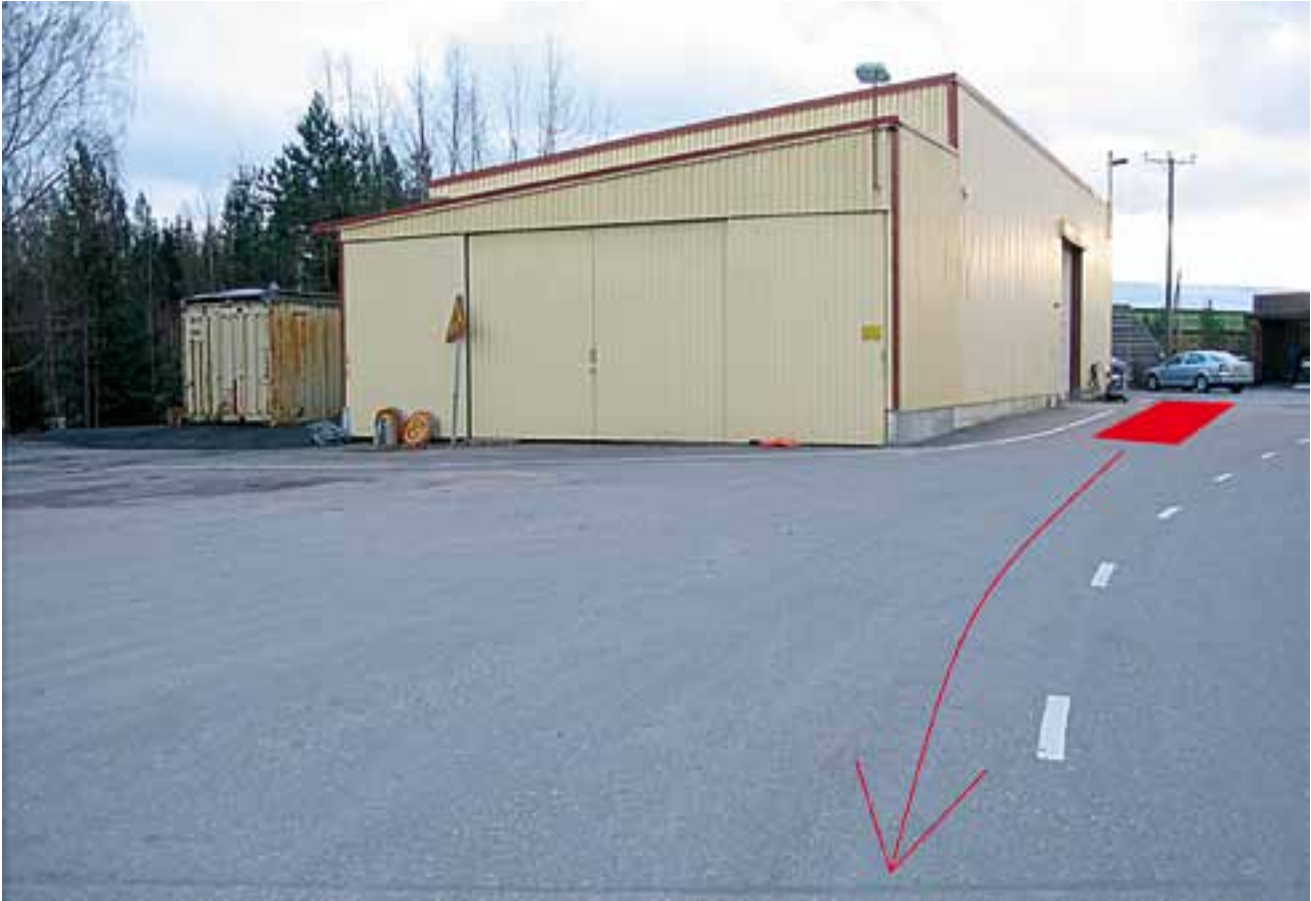
**Kuva 1. TOT 20/08 raportin lähikuva paikasta, josta kuorma-auto lähti rullaamaan.**

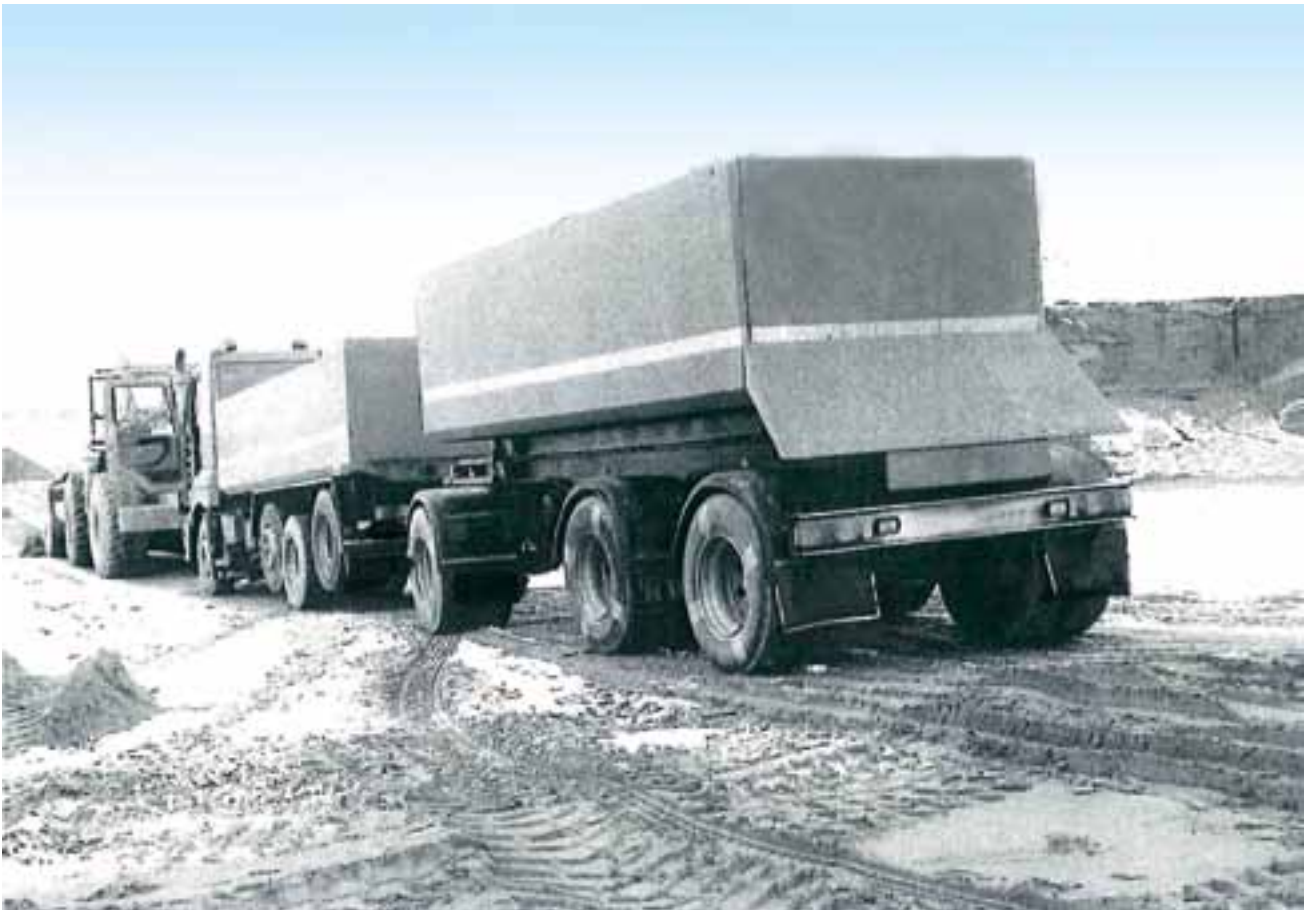
**Kuva 2. TOT 6/02 raportin kuva tapahtumapaikasta (huom. kuvan horisontti saattaa olla vinossa).**

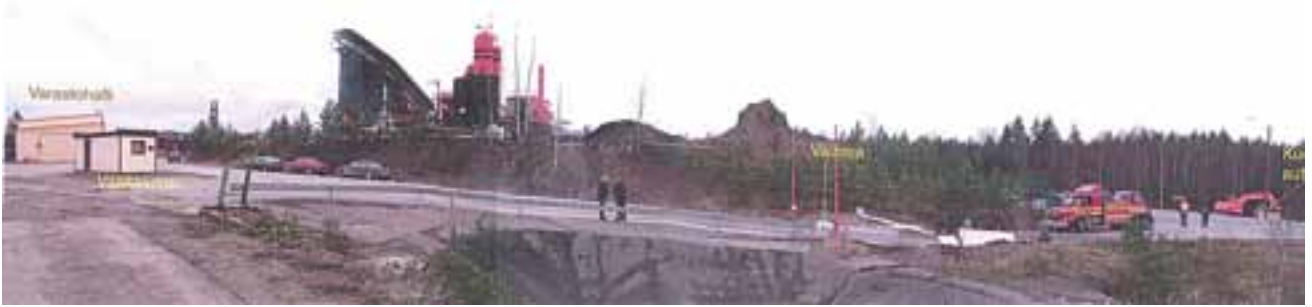
**Kuva 3. TOT 20/08 raportin kuva, josta kaltevuus varastohallin kohdalla ilmenee. Kuvan keskikohdalla tiessä on kaarre, jossa kuorma-auton peruutussuuntainen reitti ohjautui ajoradan kallistuksen ja ohjaavien renkaiden myötävaikutuksella, eikä kuorma-auto ohjautunut ulko-kaarteeseen kaiteeseen.**

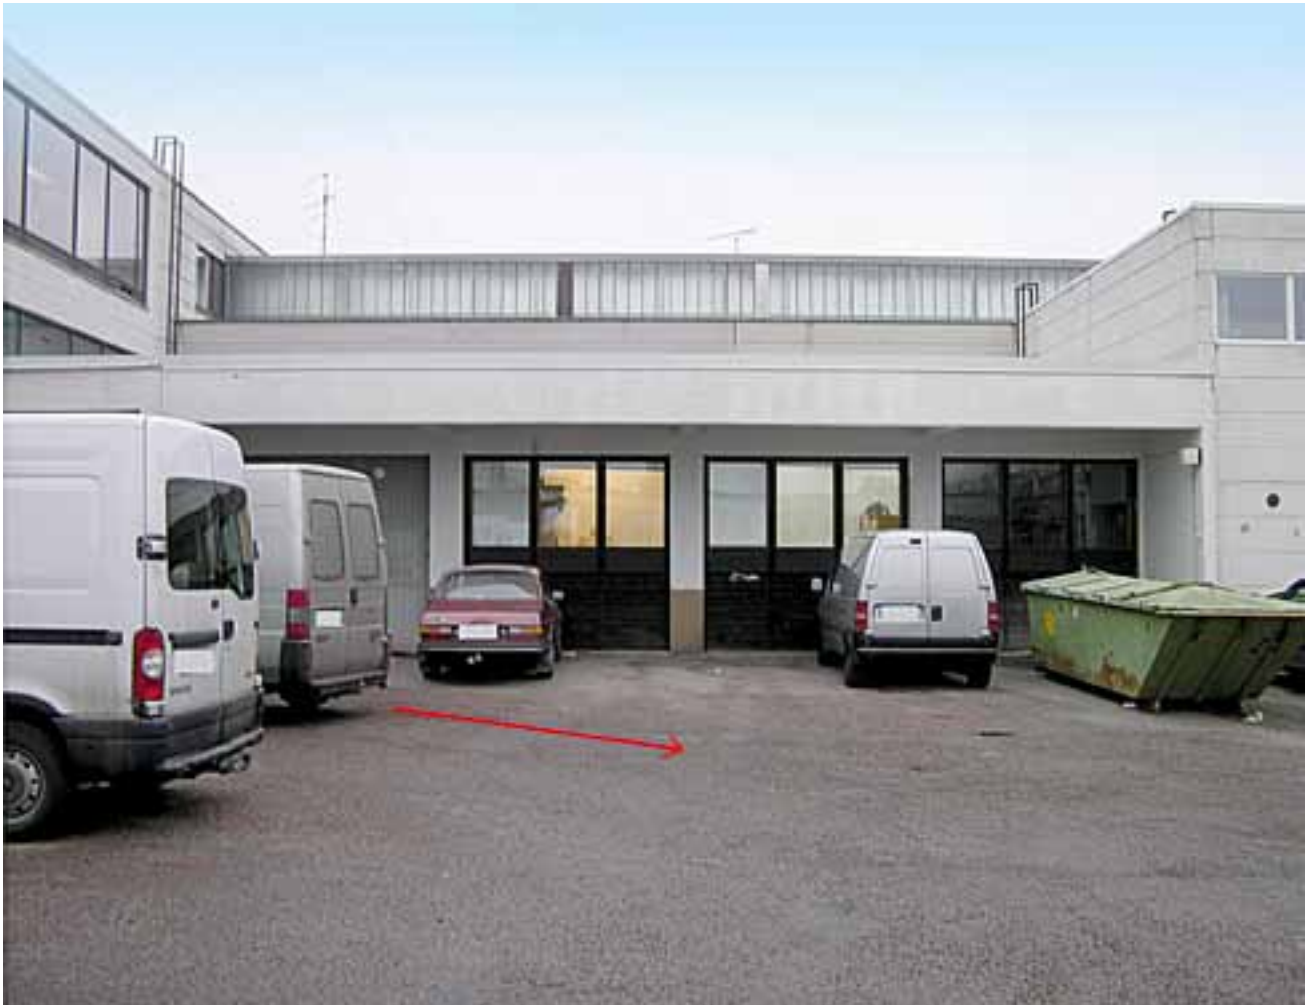
**Kuva 4. TOT 20/07 raportin kuva lastauspaikasta, josta kuorma-auto lähti nuolen suuntaan rullaamaan.**

Kuorma-autonkuljettaja oli hakemassa tavaraa asiakkaan sisäpihalla sijaitsevalta lastauspaikalta, joka vietti hieman lastauslaiturilta poispäin. Hän oli sammuttanut auton moottorin ja jättänyt vaihteen vapaalle. Käsijarru ei ollut kytketty päälle. Kuljettajan ollessa asiakkaan edustajan kanssa kuorma-auton kuormatilassa lastaamassa pumppukärryillä kuormaa, he huomasivat ajoneuvon lähteneen liikkeelle. Kuljettaja puristui yrittäessään ehtiä liikkuvan kuorma-auton ohjaamoon.

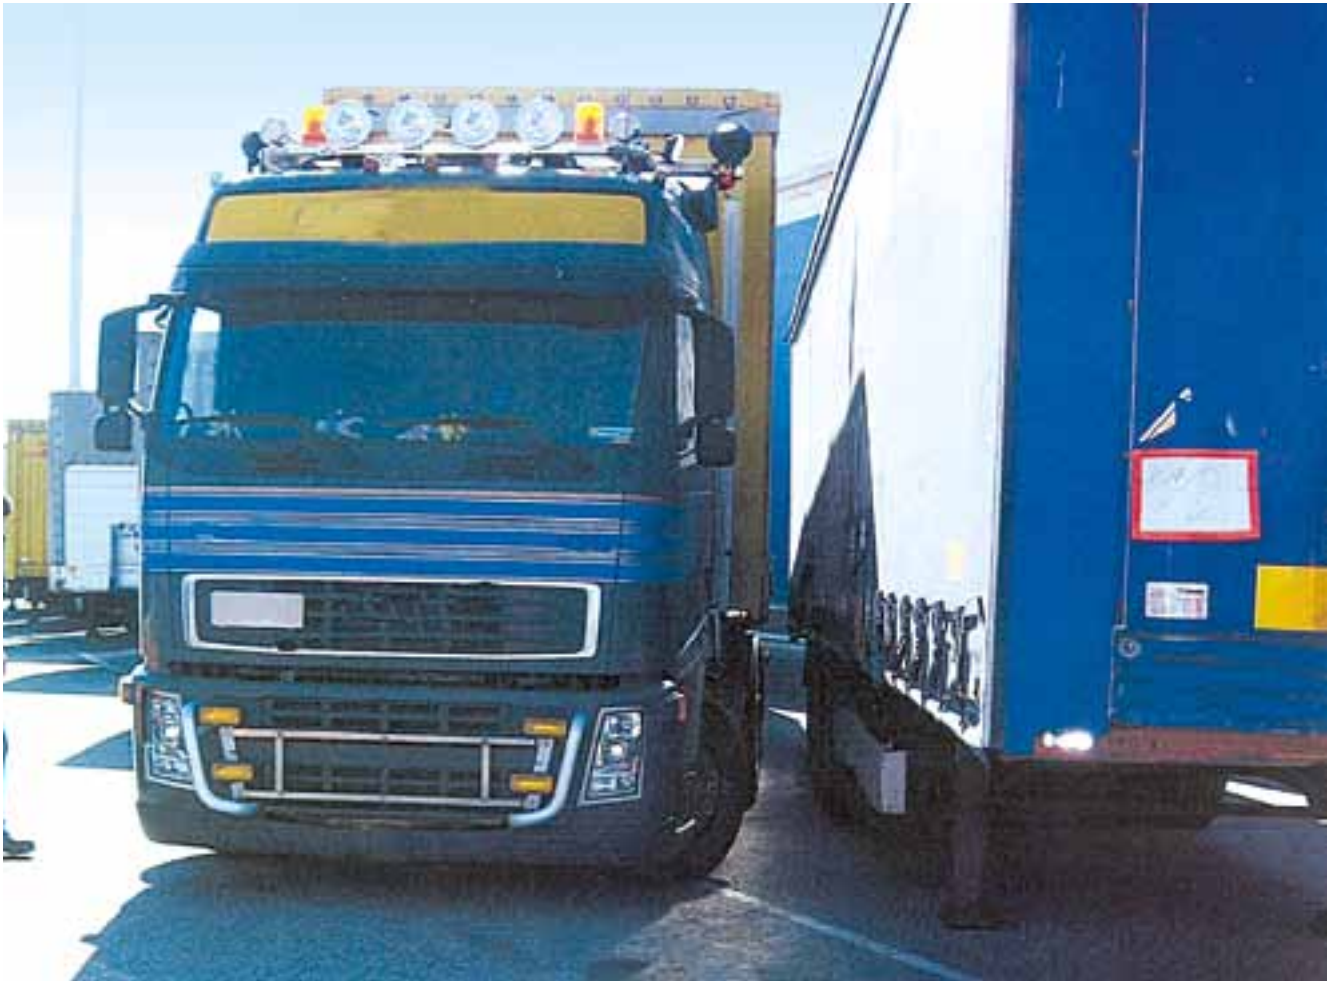
**Kuva 5. TOT 6/08 raportin kuva ahtaasta välistä, jollaiseen kuljettaja puristui.**

Kuorma-autonkuljettaja oli hakemassa satamasta lastattua puoliperävaunua. Hän peruutti vetoauton kiinni puoliperävaunuun ja poistui ohjaamosta vetoauton ja puoliperävaunun väliselle hoitotasolle kytkeäkseen perävaunuun sähkö- ja ilmaletkut. Kuljettaja ei ollut kytkenyt seisontajarrua päälle. Käyttöpaineletkun kiinnittäminen vapautti puoliperävaunun jarrut (heti tai hetken kuluttua kun paineet ehtivät nousta). Kun kul-

jettaja laskeutui hoitotasolta, lähti yhdistelmä yllättäen liikkumaan taaksepäin. Kuljettaja puristui vetoauton ohjaamon ja vieressä olleen pysäköidyn perävaunun väliin.

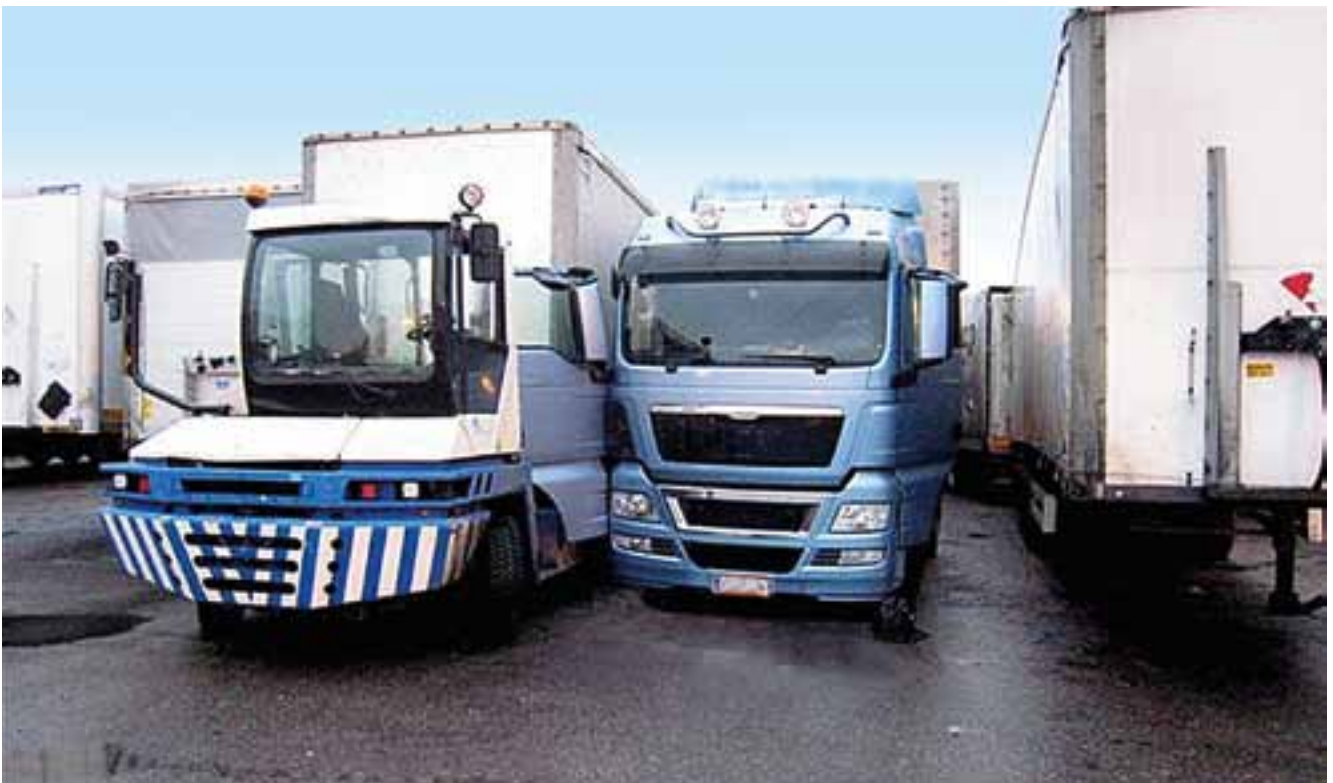
**Kuva 6. Vuonna 2011 sattuneeseen onnettomuuteen liittyvä kuva trailerikentältä, jossa yrittäjä puristui. Vetomestari on ajettu paikalle vasta tapaturman jälkeen ja sillä on siirretty kuvassa vetoauton vasemmanpuoleista traileria, jotta yrittäjä on saatu irti puristuksesta.**

Vetoauton renkaat oli käännetty vasemmalle, joten taaksepäin liikkuessaan vetoauton keula lähestyi apumiehen puolella viereistä traileria. Autoilija puristui rinnan kohdalta viereisen trailerin etummaisesta pystypalkin ja vetoauton väliin. Löydettäessä autoilijan jalat olivat matkustamon puolella jalkatilassa ja vetoauton ovi oli vääntynyt keulaa kohti. Trailerin renkaista pääteltynä yhdistelmä liikkui taaksepäin noin 2 metriä.

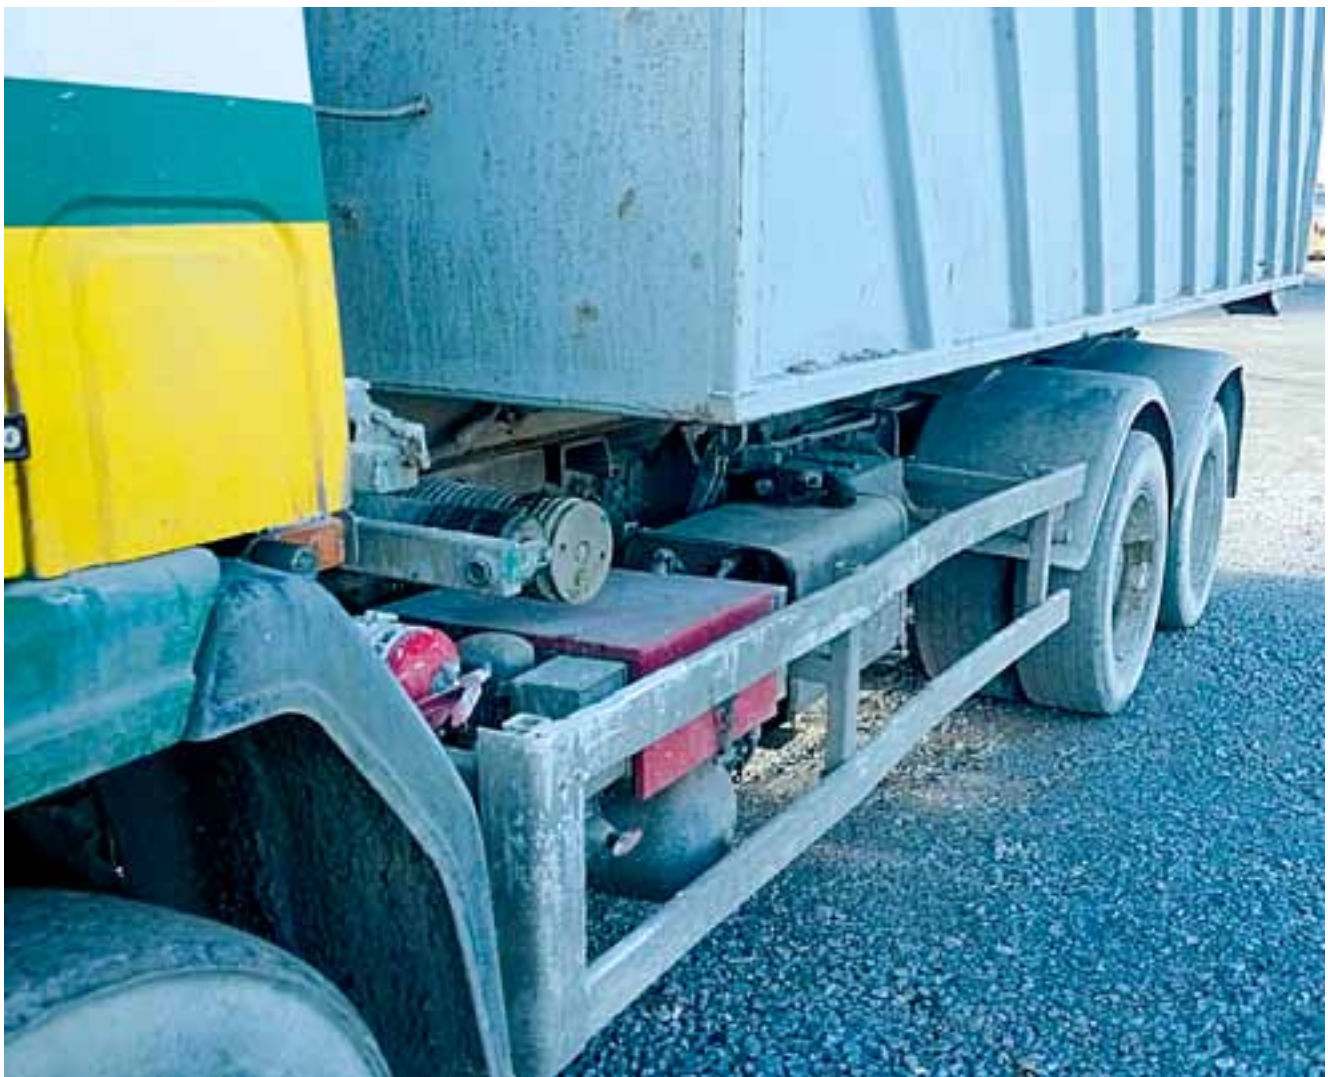
*Kuva 7. Vuonna 2014 sattuneeseen tapaturmaan liittyvä ajoneuvo hakekontteineen. Yrittäjä ryömi auton alle aivan takarenkaiden etupuolelta. Kuva ei ole tapaturman sattumapaikalta.*

Kun kuljettaja oli kentällä tyhjentämässä kuormaa, jäänyt hake ei lähtenyt heti liikkeelle normaalikippauskulmassa, joten yrittäjä meni todennäköisesti säätämään käsin kippiä vielä ylemmäs venttiilistä, joka oli sijoitettu auton alle. Yrittäjä ei kytkenyt käsijarrua päälle ja meni ryömien auton alle aivan takarenkaiden etupuolelta.

Kun kuljettaja oli auton alla, ja hän oli mahdollisesti säätänyt venttiiliä, lähti hake valumaan kontista. Hakkeen valuminen perää kohti johti kuorma-auton nytkähtämiseen eteenpäin ja kuljettajan puristumiseen takarenkaiden alle. Yrittäjä meni auton alle vasta, kun kippi oli jo noussut eikä liikkunut enää. Todennäköisesti yrittäjän tarkoitus oli vain nopeuttaa hakkeen liikkeellelähtöä. Autossa oli ollut ilmanpainejärjestelmän jäätymisongelmia, mutta tapaturmahetkellä jarrujärjestelmä tuskin oli jäänyt.

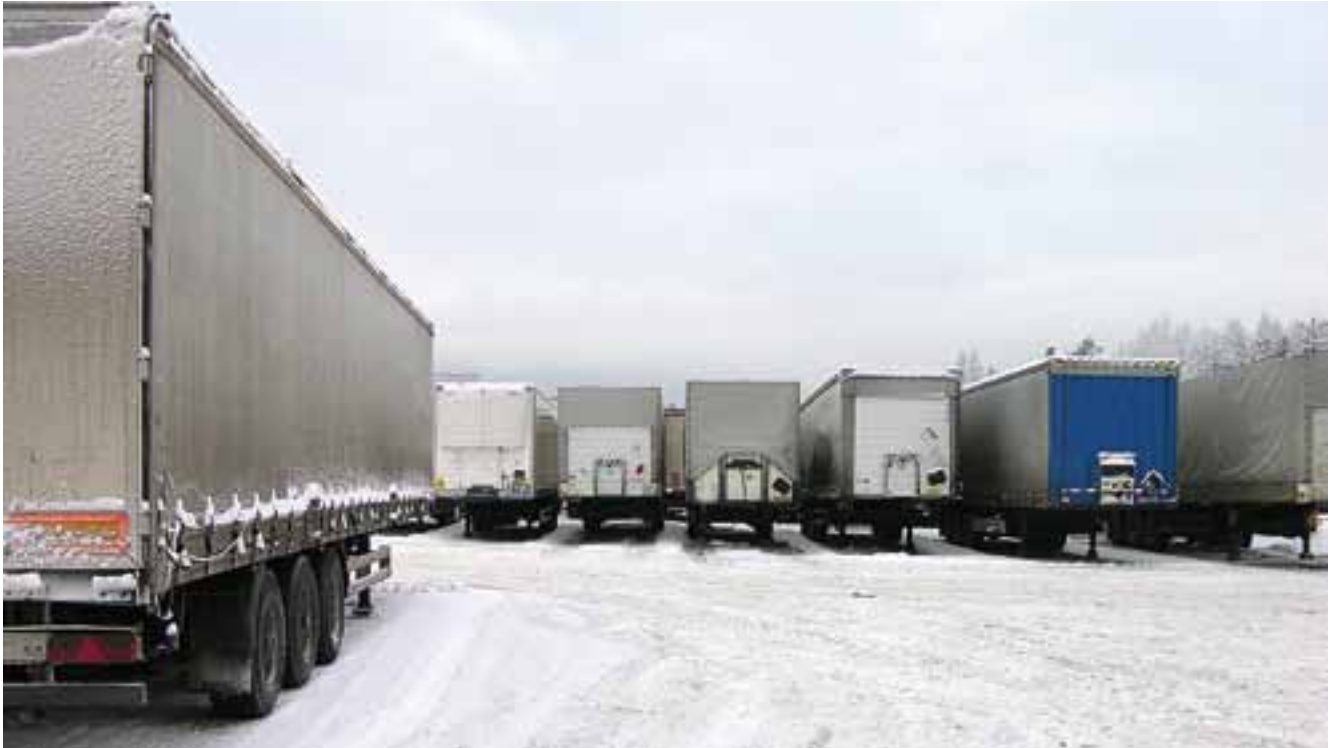
Autoilija oli hakemassa suuren terminaalin kentältä yhtä tyhjää traileria vietäväksi toiseen kohteeseen. Autoilija ajoi paikalle, valitsi rivistä tyhjän trailerin, peruutti paikalle, meni kytkemään perävaunua ja mahdollisesti kävi läpi liikkeellelähtötarkastuksen. Kentällä oli kestopäällyste, jossa alle 2 asteen kaltevuus ja sula, mutta märkä pinta. Trailerien välinen tila oli ahdas; paikalla oli trailereille rivimerkinnot, mutta kaistoja tai yksittäisiä ruutuja rivissä ei ollut merkitty.

***Kuva 8. Yleiskuva trailerikentältä rivistä, josta autoilija oli hakemassa traileria (kuva otettu huomattavasti myöhemmin, tapaturmahetkellä ei ollut lunta)***

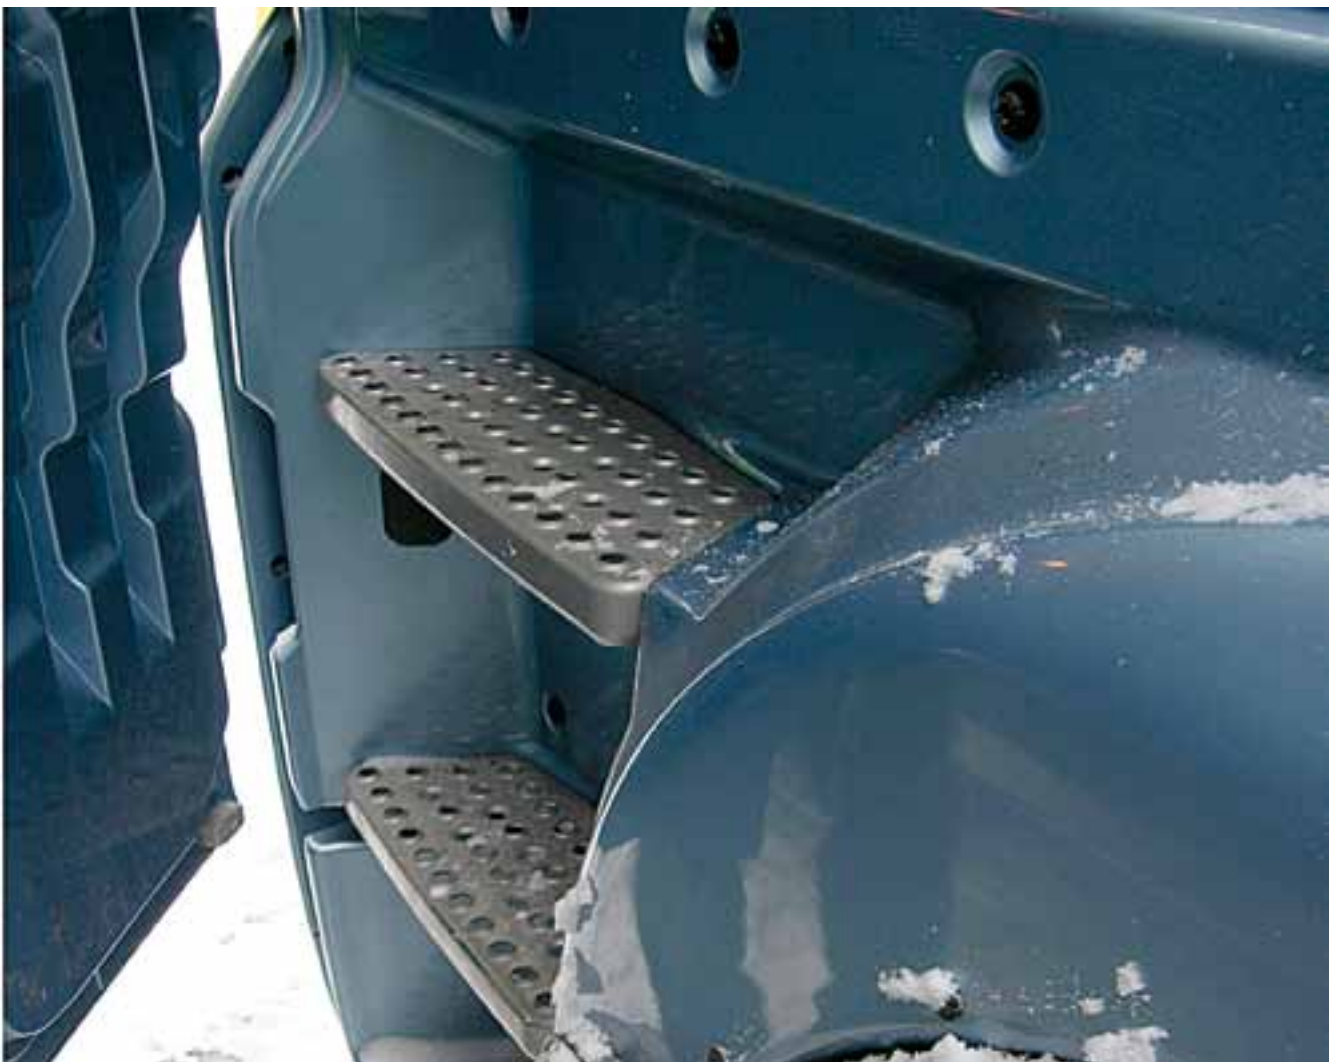
***Kuva 9. Nousutie ohjaamoon kuljettajan puolelta (kuva otettu myöhemmin)***

Autoilija ilmeisesti yritti ehtiä yhdistelmän ja viereisen trailerin välistä apumiehen puolelta ylös ohjaamoon. Ohjaamon lattia yli metrin korkeudella, sinne noustessa on kolme askelmaa.
