# TOT-RAPORTTI

## 20/04

### Autonkuljettaja jäi työmaalla kuorma-auton alle

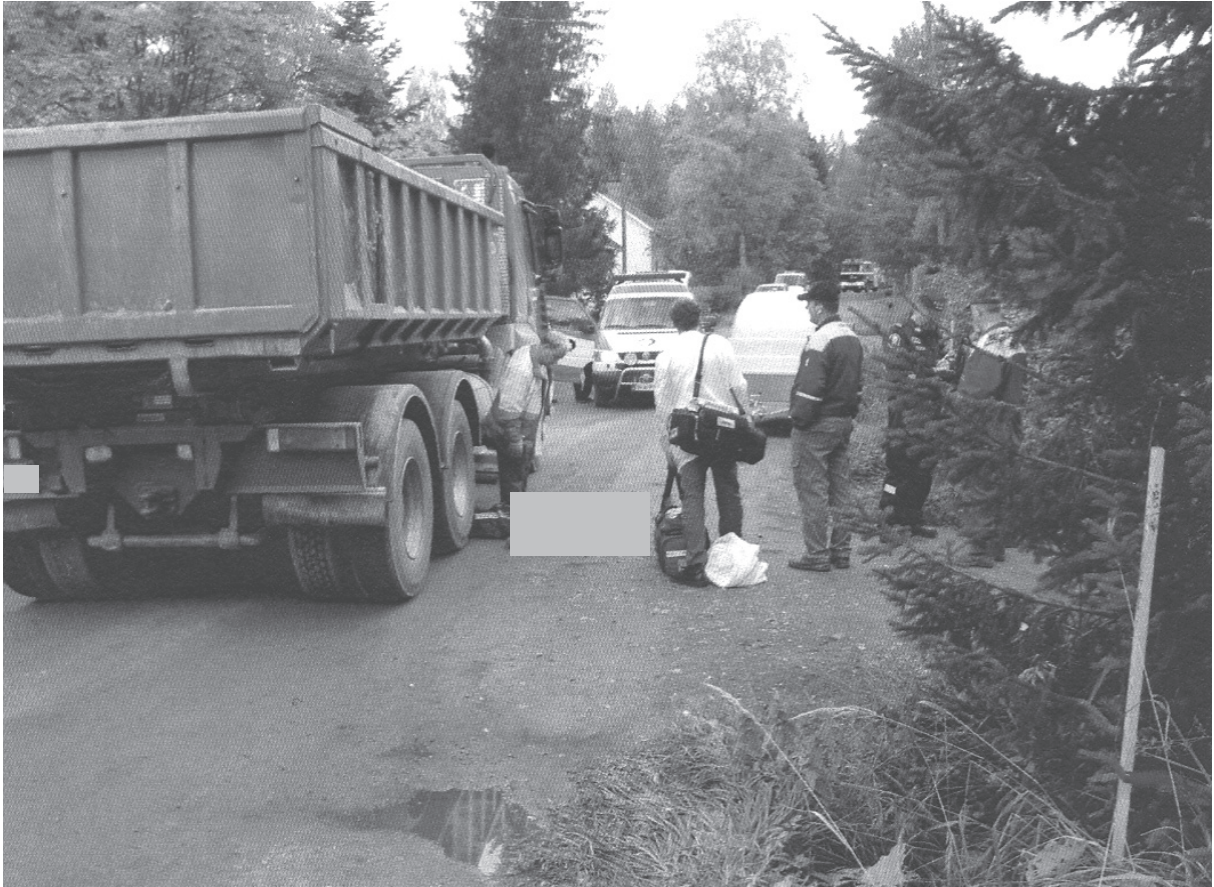
Kun MM oli peruuttanut n. 20 metriä, hän tunsu ”tömähdyksen” ja pysäytti heti kuorma-autonsa. Tultuaan ulos autostaan hän huomasi, että NN oli jäänyt kuorma-auton takapyörän yliajamaksi menehtyen heti.

NN joutui opastamaan vastaan tulevaa henkilöautoa. Tässä vaiheessa MM ohjasi kuorma-autonsa tien reunaan. Lähdettyään uudelleen peruuttamaan, MM ohjasi kuorma-autonsa takaisin keskemälle tietä. Jostain syystä NN on jäänyt kävelemään keskelle tietä. MM ei kertomansa mukaan havainnut NN:ää taustapeilistään.

**Kuva 1. Tietyömaa tapaturmahetkellä sekä kuorma-auton sijainti yliajon tapahduttua. Harmaa neliö kohdassa, josta MM löysi NN:n.**

Kuorma-autojen peruuttamista tulee välttää asutusalueen keskellä olevalla kapealla tiellä. Lisäksi ajoneuvo- ja jalankulkuliikenne tulee ohjata liikennemerkkien avulla tien eri reunoille.

Työntekijöiden on noudatettava erityistä varovaisuutta, joutuessaan kulkemaan liikkuvien ajoneuvojen läheisyydessä ja vältettävä menemistä peruuttavan auton taakse.

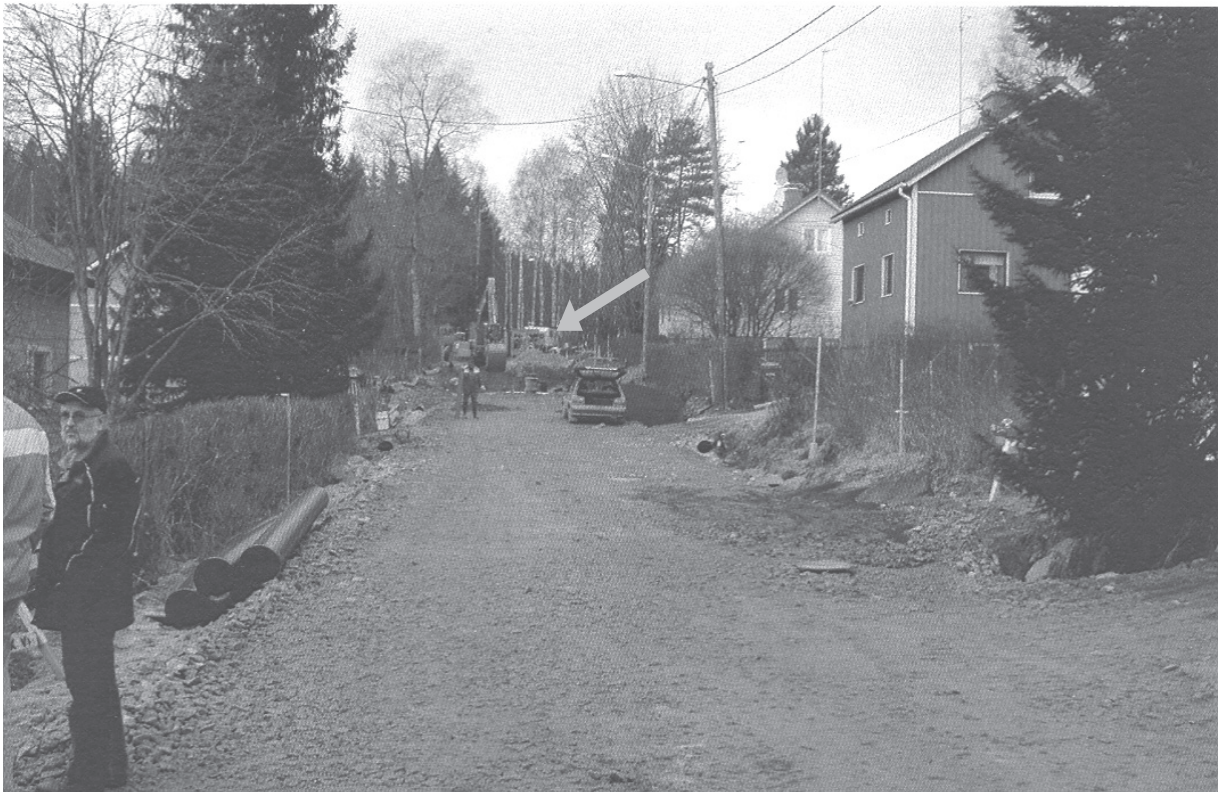
Työmaan taukotupa oli sijoitettu peruskorjattavan tien toiseen päähän. Tapaturmahetken työkohde oli taukotuvasta n. 200 metrin päässä. Tietä pitkin ajettiin peruuttamalla hyvin usein.

**Kuva 2. Tietyömaa 1,5 kk tapaturman jälkeen, jolloin peruskorjaustyö oli vielä kesken. Tapaturma sattui oikealla olevan talon kohdalla. Tien päässä (nuoli) kaivinkoneen takana näkyy taukotupa.**

Päätoteuttajan vastuulla on laatia turvallisuusasiakirja. Lisäksi työmaalle tulee laatia työmaa-aluetta koskeva järjestelypiirros. Se ohjaa järjestyksen ja yleisen turvallisuuden hallintaa sekä materiaalivirtojen ohjausta.
