TOT-RAPORTTI

13/06

Sähkösentaja sai sähköiskun noustessaan vaihtamaan sulaketta vaihteenlämmitysmuuntajaan

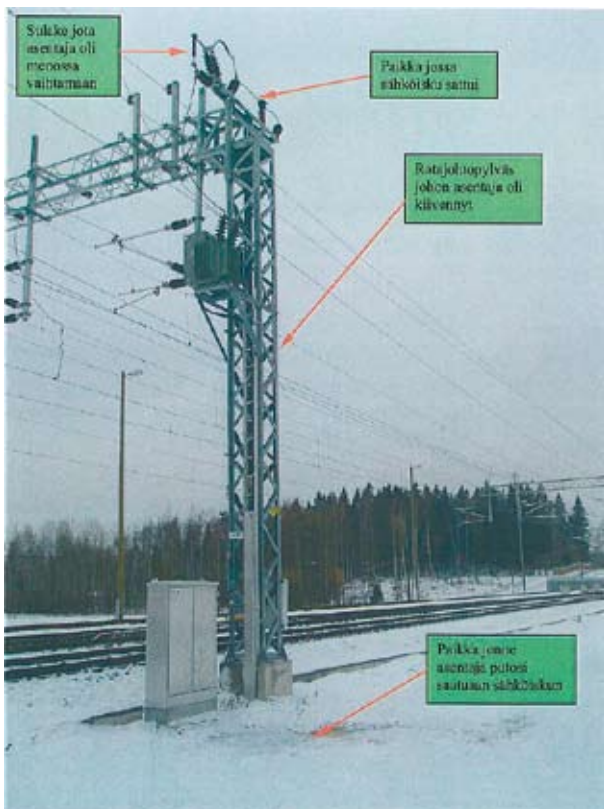
Kuva 1. Yleiskuva tapahtumapaikalta.

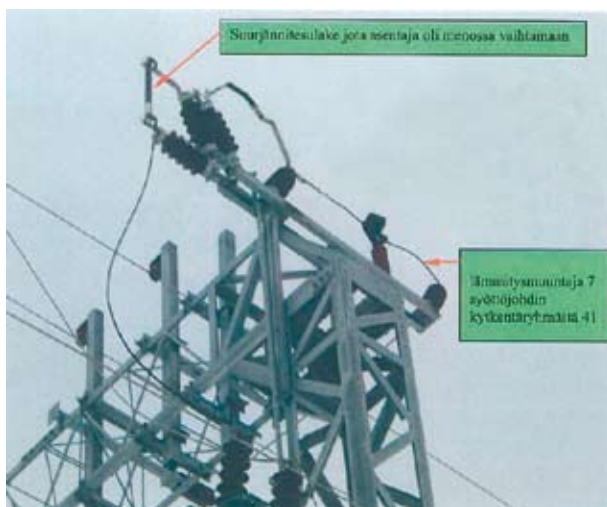
Kuva 2. Lähikuva tapahtumapaikalta.

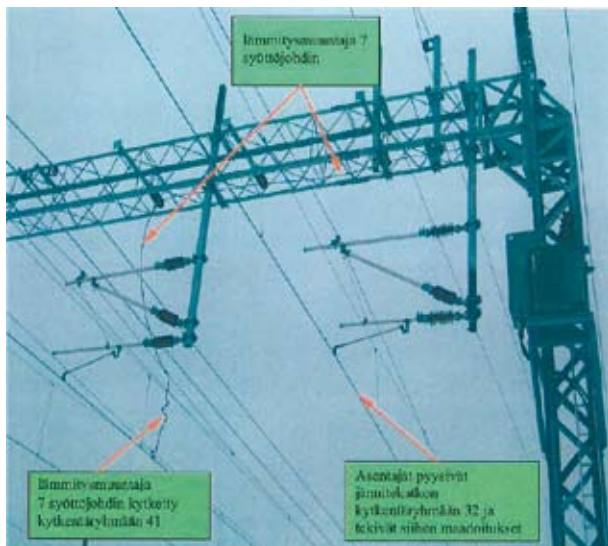
Osuttuaan 25kV:n vaihteenlämmitysmuuntajan syöttöjohtoon NN sai sähköiskun, ja putosi samalla maahan. Ei ole varmaa tietoa siitä, tarttuiko vai osuiko NN muuten ko. johtoon. Myöhemmin tehdyissä tutkimuksissa kävi ilmi, että kyseinen haarajohto oli kytketty ryhmään nro 41, eikä ryhmään nro 32, kuten ryhmityskaaviossa esitettiin. Näin ollen käyttökeskuksen valvomo suoritti jännitekatkon NN:n ohjeiden mukaisesti väärään ryhmään.

Vaihteenlämmitysmuuntajan syöttöjohtoon jäi jännite, koska se oli kytketty ryhmityskaaviossa esitetyn ryhmän 32 sijasta ryhmään 41. NN:llä ja MM:llä ja käyttökeskuksella ei ollut tietoa ristiriidasta. Siten jännite oli katkaistu ja työmaadoitukset tehty kiinnitetty väärään ratajohtoon.

Kuva 3. Vaihteenlämmitysmauntajan syöttöjohtoon jäi jännite, koska se oli kytketty ryhmistyskaaviossa esitetyn ryhmän 32 sijasta ryhmään 41. NN:llä ja MM:llä ja käyttökeskuksella ei ollut tietoa ristiriidasta. Siten jännite oli katkaistu ja työmaadoitukset tehty kiinnitetty väärään ratajohtoon.

On tärkeää, että työpaikalla suoritettujen yleisen vaarojen arvioinnin lisäksi työntekijät myös itsenäisesti arvioivat suorittamiinsa työtehtäviin liittyvät vaarat järjestelmällisesti esimerkiksi tähän tarkoitukseen kehitetyn tarkistuslistan avulla. Kuvatunkaltaisissa olosuhteissa on mahdollisuuksien mukaan aina ennen töihin ryhtymistä syytä paikan päällä varmistua siitä, että ryhmityskaavio vastaa todellisuutta.
