# TOT-RAPORTTI

## 31/04

### Putosi nojatikkaiden kanssa noin 4 metriä

# TOT 31/04

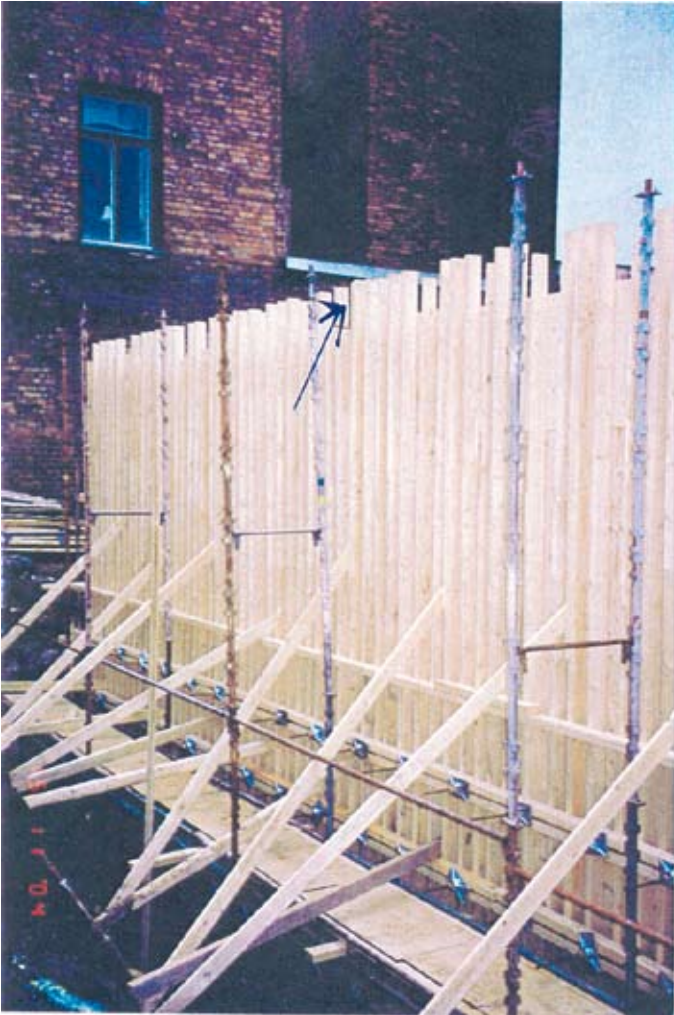
Aliurakoitsija vei letkulinjaston valukohteeseen yläkautta, kun alun perin oli tarkoitus viedä letku alhaalta oviaukosta. Pää toteuttajan työnjohto ei tähän puuttunut.

*Kuva 1. Kuva on otettu studion seinälaudoituksen ulkopuolelta. Betoniauton syöttöletku tuotiin kyseisen laudoituksen yli poiketen alkuperäisestä suunnitelmasta.*

Poikkeuksellisen vaativissa kohteissa tulee turvallisuuden kannalta merkittävät suunnitelmat, kuten purku-, muotti-, betonointi- ja telinesuunnitelmat laatia kirjallisina.

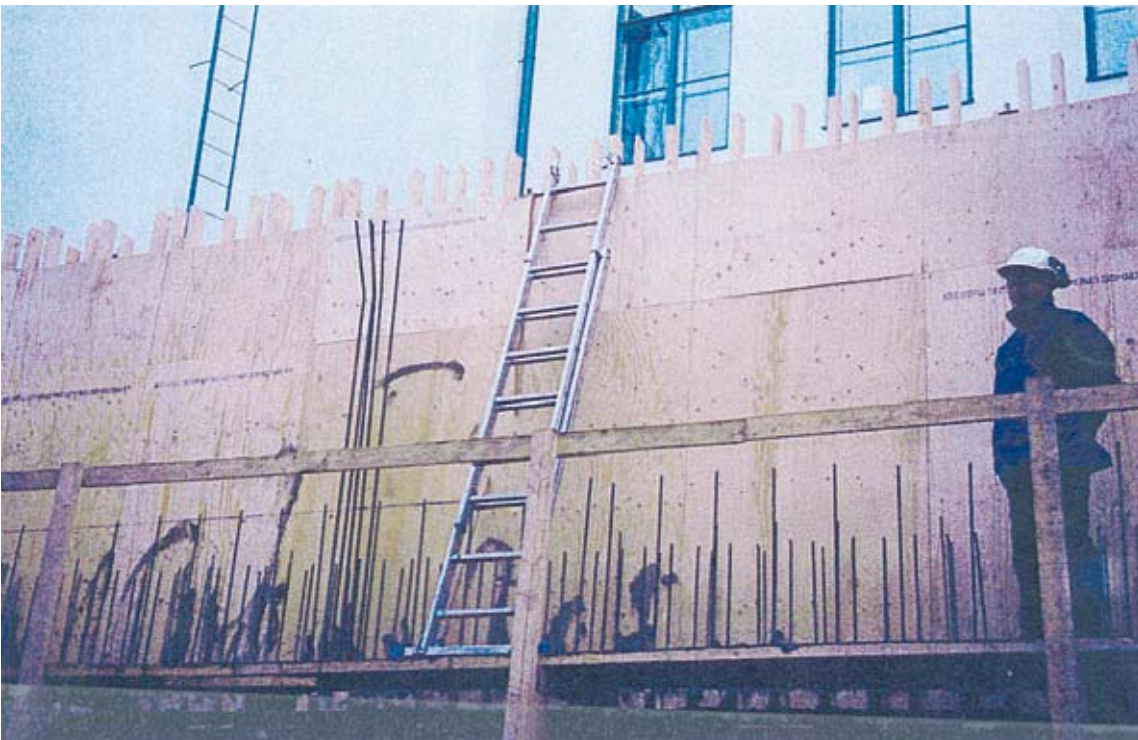
Betonipumppuauton letkulinjaston kiinnittämiseen ja irrottamiseen käytettiin nojatikkaita.

*Kuva 2. Kuvan alumiinitikkaat on asetettu samalla tavalla ja suunnilleen samalle kohtaa telineille, kuten NN oli tehnyt tapahtumapäivänä. Betoniletkun kiinnitysnauru tikkaan vasemmalla puolella.*

Nojatikkaita ei saa käyttää työalustana. Nojatikkaita saadaan käyttää vain tilapäisinä kulkuteinä, nostoapuvälineiden kiinnittämiseen ja irrottamiseen sekä muihin vastaaviin lyhytaikaisiin ja kertaluontoisiin töihin.

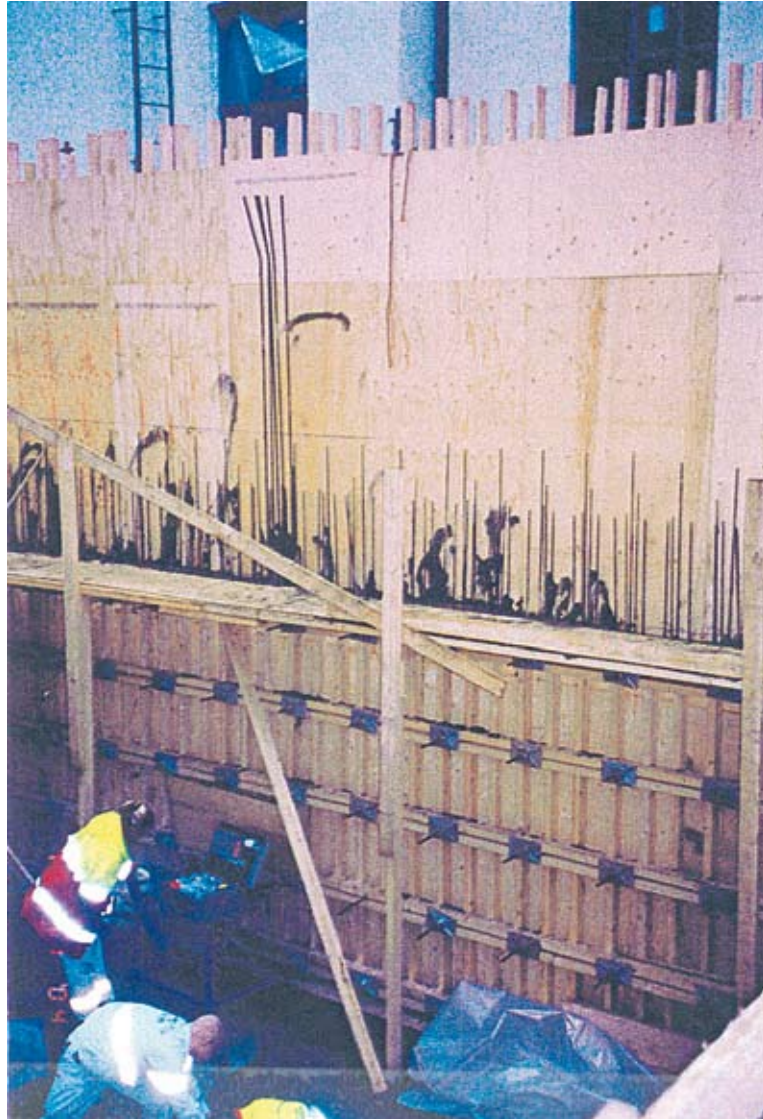
Työntekijä oli pudotessaan mahdollisesti osunut telineen kaiteeseen ja pudonnut kaiteen yli kylki edellä vaakatasossa olevien suorien betoniraudotteiden päälle. Ambulanssi ja lääkäri olivat paikalla 5–10 minuutin sisällä. Samoin poliisi kävi tapahtumapaikalla (kuvat 1–3).

Mm. seuraavat puutteet kirjattiin telineissä:  
— turvalliset ja asianmukaiset nousutiet puuttuivat: käytettiin nojatikkaita  
— välijohteet sekä jalkalistat puuttuivat  
— yläjohde sekä pystyolppa ei rakenteensa vuoksi täyttänyt telineelle asetettua lujuusvaatimusta  
— käyttöönottotarkastusta ei ollut suoritettu  
— telineen suurinta sallittua kuormitusta ei ole ilmoitettu telinekortilla tai kuormakilvellä  
— valutyössä käytetylle telineelle ei ole laadittu minkäänlaista suunnitelmaa tai lujuuslaskelmaa.

**Kuva 3. Kuva heti tapahtuman jälkeen. Muottilaudoituksen yläreunassa näkyy aikaisemmin mainittu köysi. Telineitä oli jo alettu purkaa, kun tapaturma sattui. Tapahtumakohdalla on telineen kaide toisesta päästä irti. Edellisestä juoksuvälistä oli jo kaide purettu.**

Työtelineistä on laadittava käyttösuunnitelma, jos työtelineellä suuren korkeutensa tai kokonsa, vaaraa aiheuttavan sijaintinsa, erityisen käyttötarkoituksensa tai muun vastaavan tekijän vuoksi on olennainen vaikutus työmaa-alueen käyttöön. Käyttösuunnitelmassa on esitettävä ainakin seuraavaa:
