# TOT-RAPORTTI

9/04

## Laitosmies putosi kemian tehtaan hydrolyysireaktorin päältä

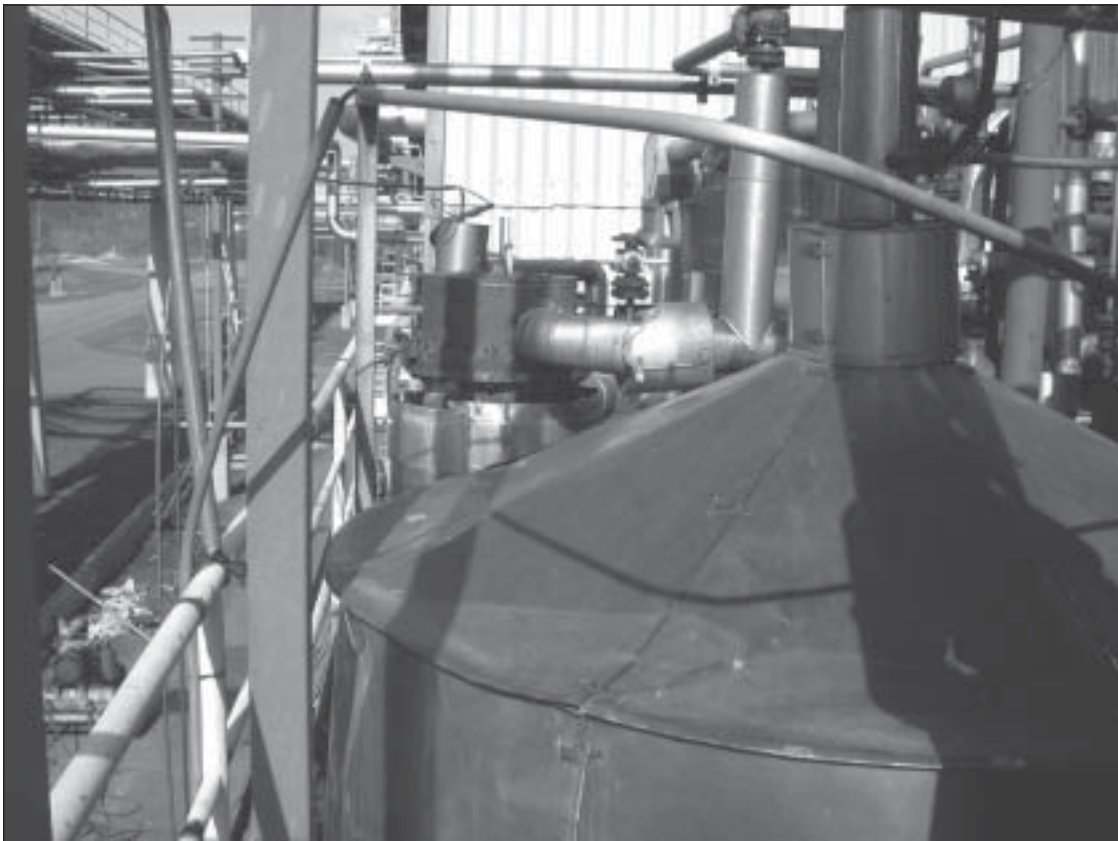
Todennäköisesti NN työskenteli kartiomaisen reaktorin kannella. Kannen pinta on lämpöeristepeltiä, joka yhdessä kuuran kanssa on hyvin liukasta materiaalia. Oletettavasti NN:llä oli lisäksi tapahtumahetkellä jalassaan lumiset kenkät, mikä vähensi entisestään vähäistä kitkaa, ts. työskentelyalusta oli erittäin liukas.

*Kuva 1. Lähikuva kartiomaisen reaktorin kannesta.*

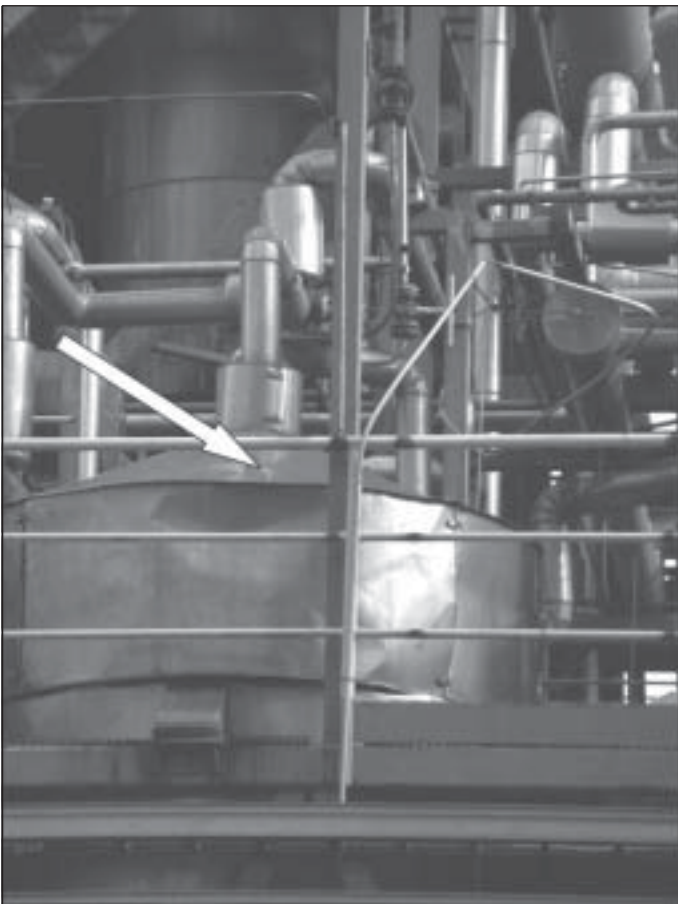
Reaktorin kannella työskentelyä ei ollut enakoitu, minkä vuoksi sen ympärille ei ollut rakennettu minkäänlaista putoamissuojausta. Hoitotaso on suojattu kaiteella, mutta kyseinen kaide on lähes samalla tasolla kuin reaktorin kansi, joten se ei estänyt NN:ää putoamasta. Itse asiassa kaide mahdollisti reaktorin kannel-

*Kuva 2. Lähikuva tapahtumapaikalta. Nuoli osoittaa paikan, josta NN on todennäköisesti pudonnut.*

Työpaikalla pitää rakentaa kiinteät työskentelytasot aina kun se on mahdollista. Asianmukaisesti rakennetut ja putoamissuojatut työskentelytasot lisäävät merkittävästi työpaikan turvallisuutta. Mikäli kiinteiden työskentelytasojen rakentaminen ei ole mahdollista, pitää väliaikaisia työtehtäviä varten rakentaa niihin soveltuvat telineet.

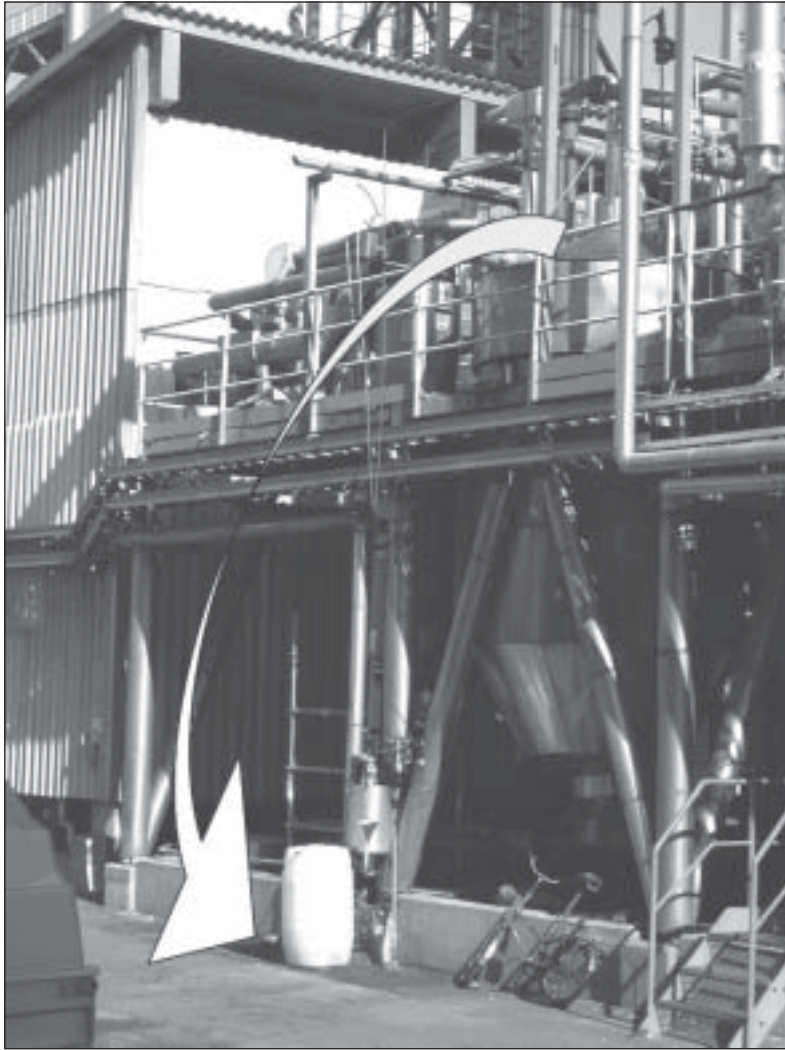
*Kuva 3. Yleiskuva tapahtumapaikalta. Nuoli osoittaa, kuinka NN putosi.*
