# TOT-RAPORTTI

5/04

## Sokkelielementtiä siirrettäessä se kaatui siirtoa suorittaneen päälle

# TOT 5/04

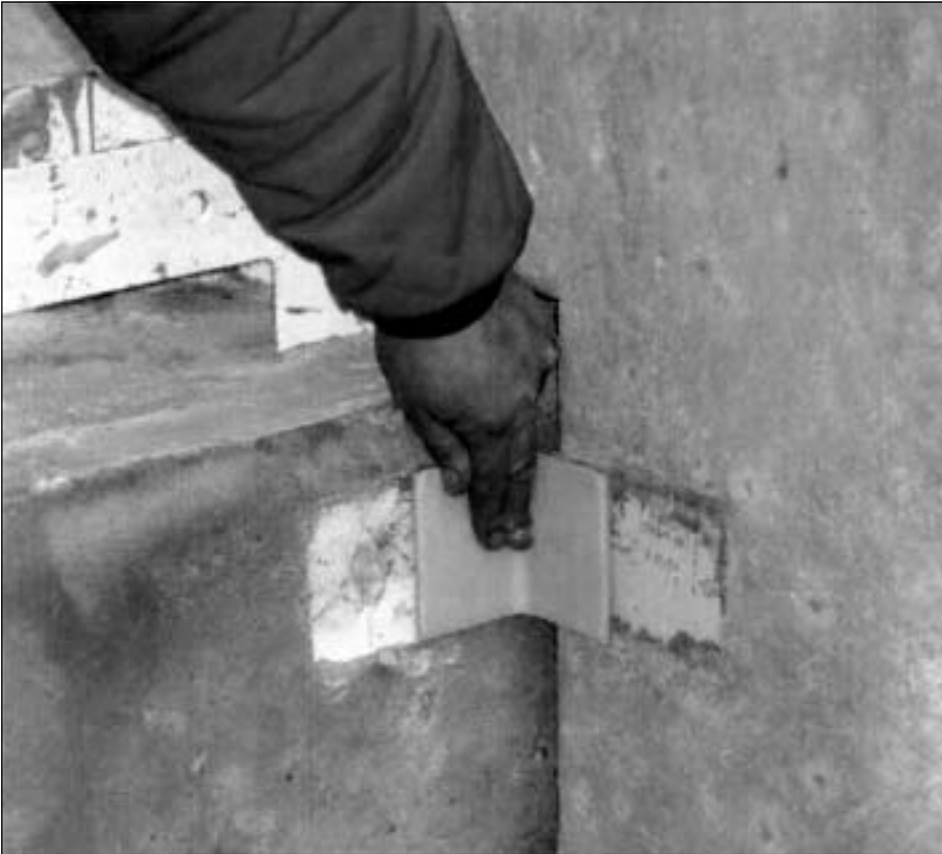
Elementit oli tarkoitus kiinnittää pysyvästi kulmaraudalla 80x80x8 L=100 mm elementissä ja peruspilarissa oleviin 100x100 tartuntalevyihin hitsaamalla (kuva 1).

*Kuva 1. Elementit oli tarkoitus kiinnittää anturaan hitsaamalla kulmarautaa teräs-asennuspaloihin. (Alunperin tarkoitukseen varatut kulmaraudat olivat alimitoitettut).*

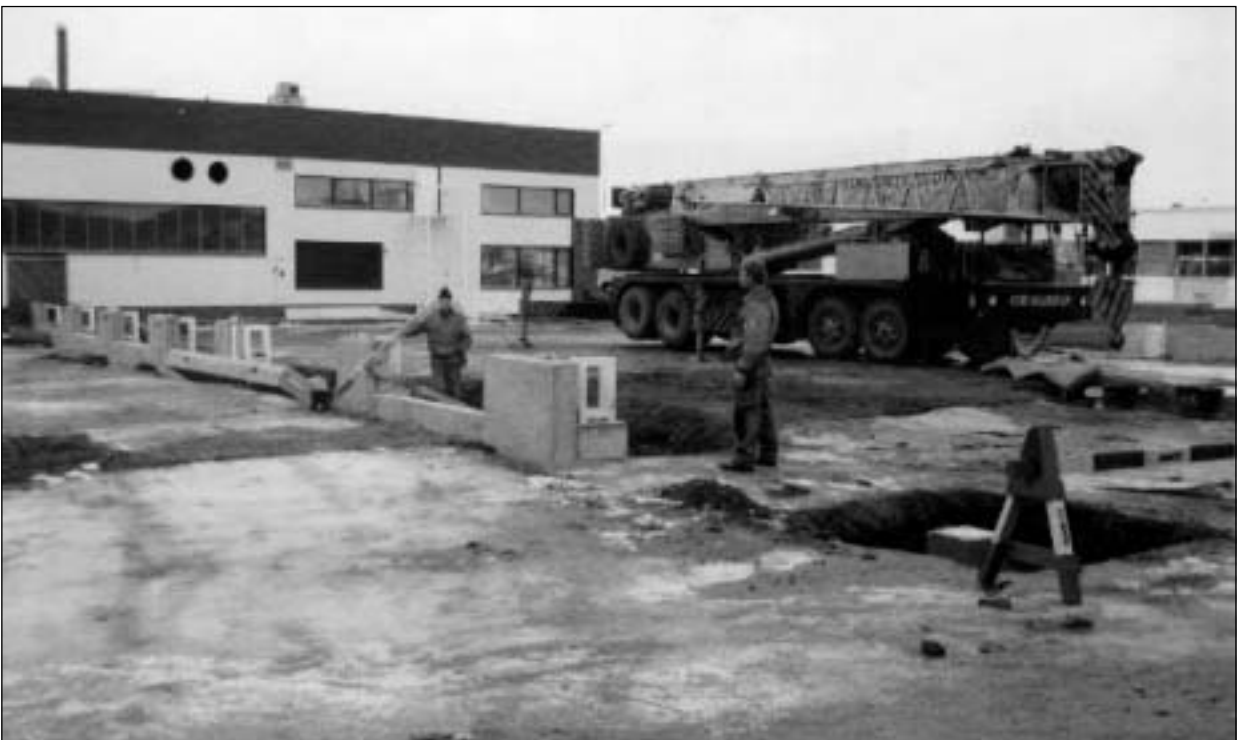
Asennus aloitettiin aamulla klo 8.00 suoraan kuljetusautosta käyttäen ajoneuvonosturia (kuva 2).

*Kuva 2. Yleisnäkymä.*

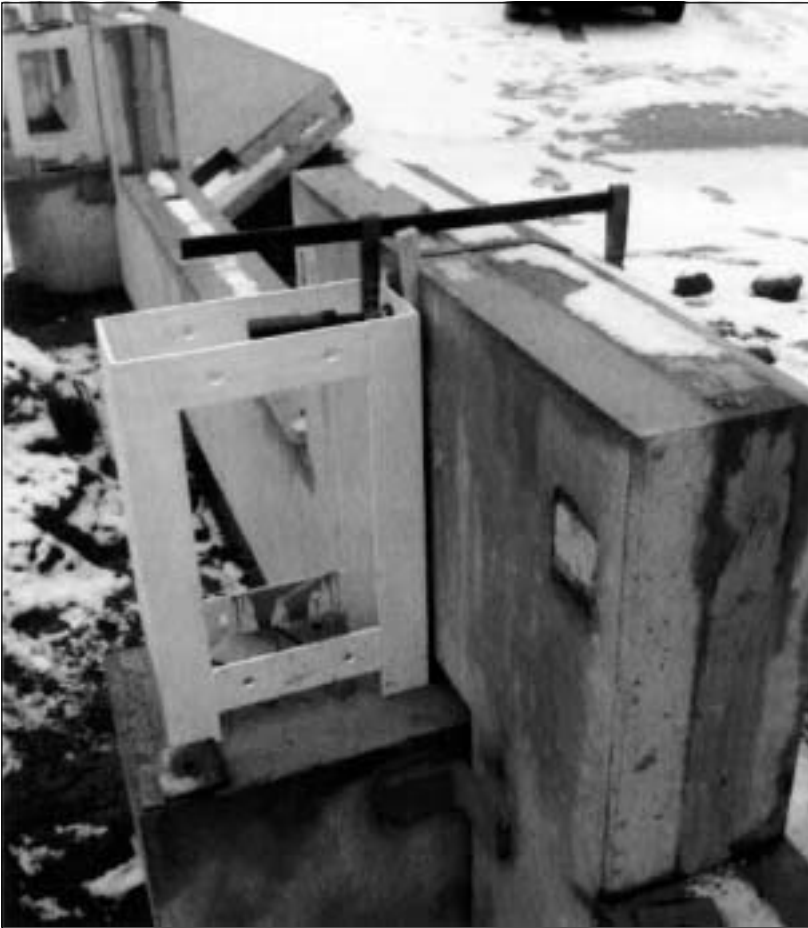
Hitsaajaa työmaalla ei ollut, joten käytettiin tilapäistä tuentaa puusepän puristimella (kuvat 3 ja 4) ja asetettiin irtonainen 50x100 soiro, jonka pituus noin 500 mm, elementin ulkopinnassa puristimen ja elementtien välissä elementtien sauman kohdalla.

Puristimien käyttöön tilapäisenä tuentavälinaena liittyy selvästi niiden irtoamisen riski.

— Sitomiseen käytettiin puusepän puristin. Käytettäessä puusepän puristinta joustamattomien materiaalien tuentaan, kuten betoni ja teräs puristin voi irrota puristuksesta jo aivan vähäisen liikkumisen seurauksena.

*Kuva 3. Ruuvipuristin.*

Koska elementtejä ei voitu pysyvästi kiinnittää, olisi ollut aiheellista keskeyttää asennus ja purkaa kuljetuksesta elementit välivarastoon. Työtä olisi tullut jatkaa vasta hitsaajan kiinnitettyä asennettavat elementit.

Elementti saadaan irrottaa nostoapuvälineestä vasta sitten, kun se on ohjeiden mukaan luotettavasti tuettu.

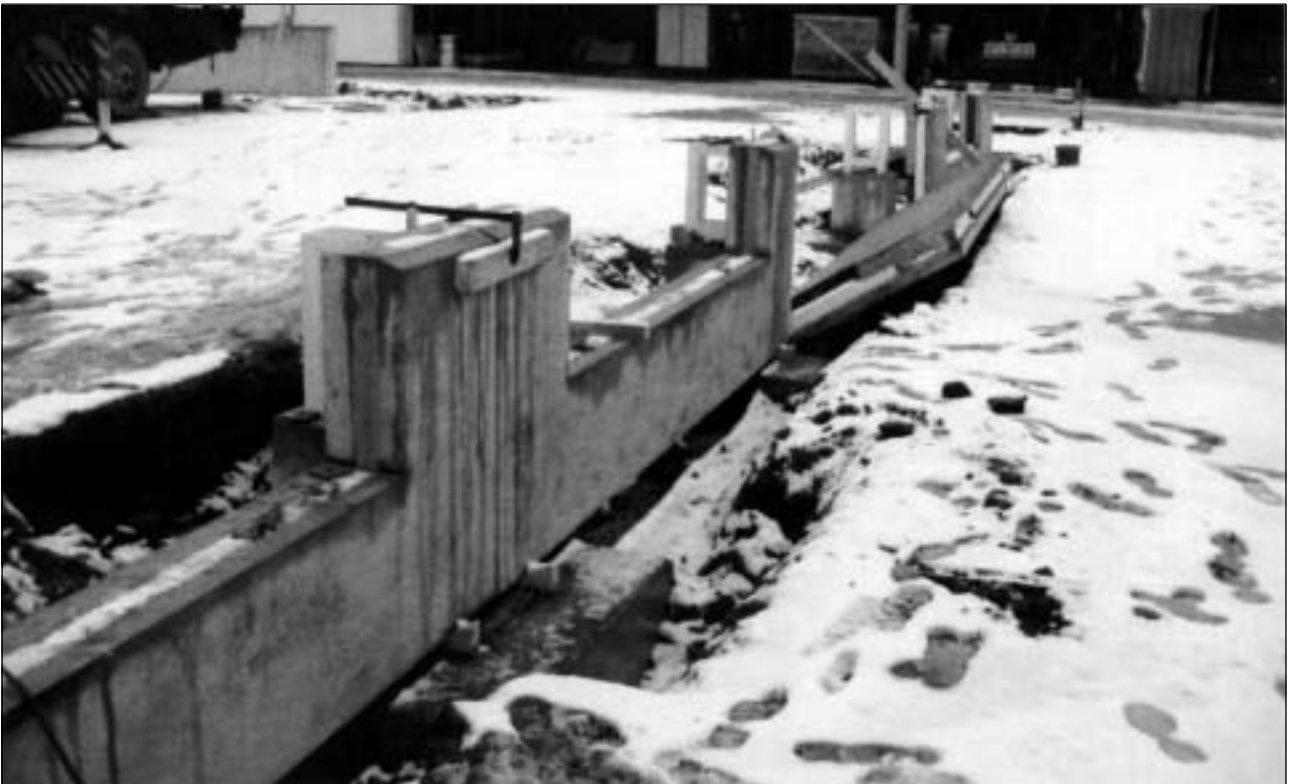
Tukematon ja kiinnittämätön elementti kaatui ulos päin peruskaivannon reunaa vasten ja NN:n rintakehä puristui elementin ja kaivannon yläreunan väliin (kuvat 4 ja 5).

NN:n ryhtyessä siirtämään elementin toista päätä linjaan, sen toisessa päässä ollut puristin löystyi ja puristimen ja elementin välissä ol-

lut soiron pätke putosi maahan, jolloin puristin siirtyi vaakasuunnassa muutaman senttimetrin (10–30 mm) pois siirrettävän elementin kohdalta toisen elementin kohdalle. Elementti ei ollut sidottuna enää millään tavoin. Elementin alla olevien asennuspalojen ja toisaalta elementin pitkittäisen painopisteakselin sijainnin vuoksi elementti kaatui välittömästi ulospäin vasten peruskaivannon reunaa.

*Kuva 4. Ruuvipuristin, kaatunut elementti.*

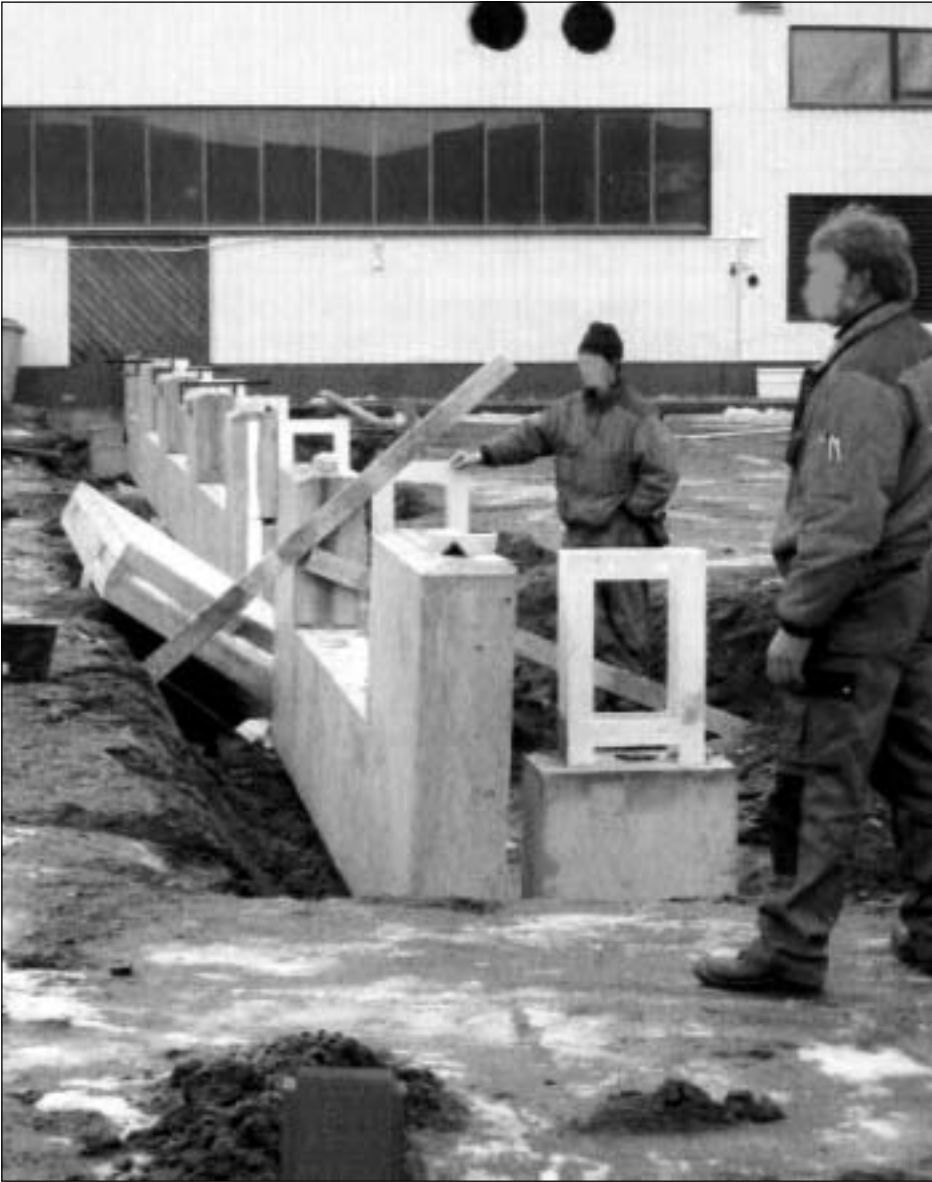
Linjaan ryhdyttiin asentamaan kuudetta elementtiä (kuva 5, lähinnä oleva).

*Kuva 5. Linja, kaatunut elementti.*
