# TOT-RAPORTTI

22/04

## Valunpuhdistaja putosi henkilönostimen työskentelytasolta 10 m matkan valumonttuun

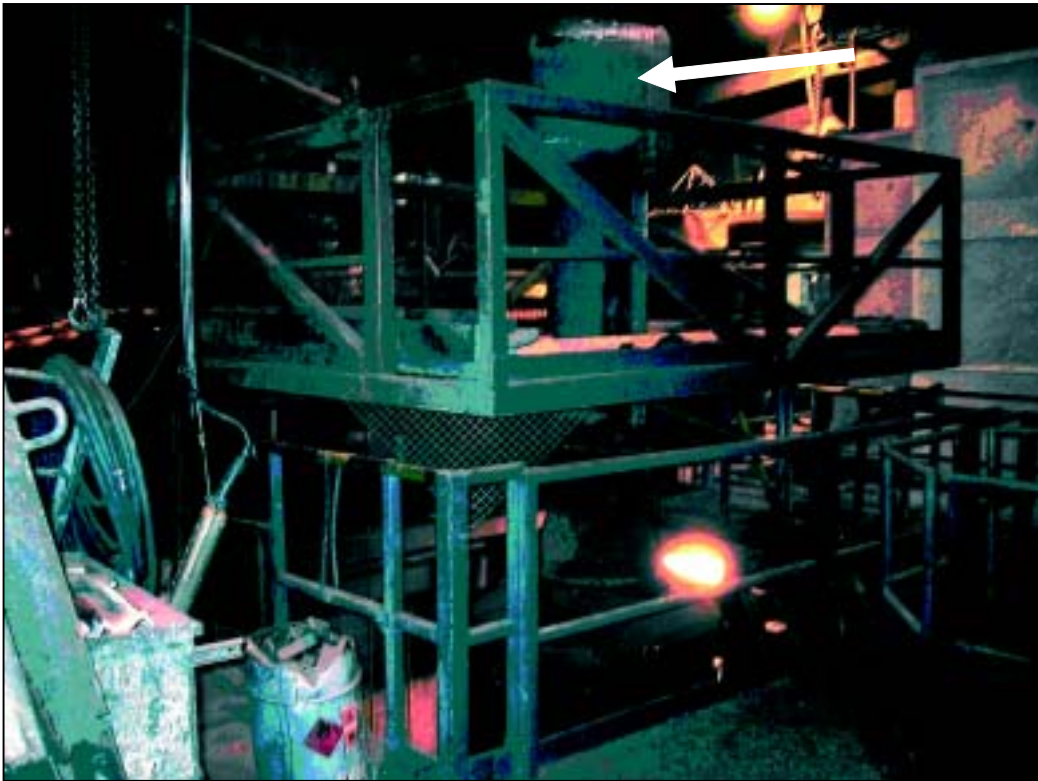
Valimossa valetaan suuria teloja ja akseleita. Telat ja akselit ovat valun aikana pystyasennossa. Valumontussa on sähkökäyttöinen ketjuilla pystysuoraan liikkuva henkilönostin. Henkilönostimen työskentelytaso oli neliömuotoinen ja se oli katettu teräsritilöillä (Kuva 1). Työskentelytasossa oli akselia ja valukehiä varten ympyränmuotoinen aukko, jota kautta akseli ja valukehät kulkivat työskentelytason läpi tason pystysuuntaisen liikkeen aikana. Työskentelytason ja akselin väliin jäänyt aukko oli suurimmillaan 46 cm (Kuva 2).

Kuva 1. Työskentelytaso on nostettu 2 m tapaturmatilanteesta ylöspäin. Katkoviivat osoittavat porttia, jonka kautta NN meni työskentelytasolle, tason ollessa 1,1 m lattiatason alapuolella. Ylin viiva osoittaa valettuun akseliin.

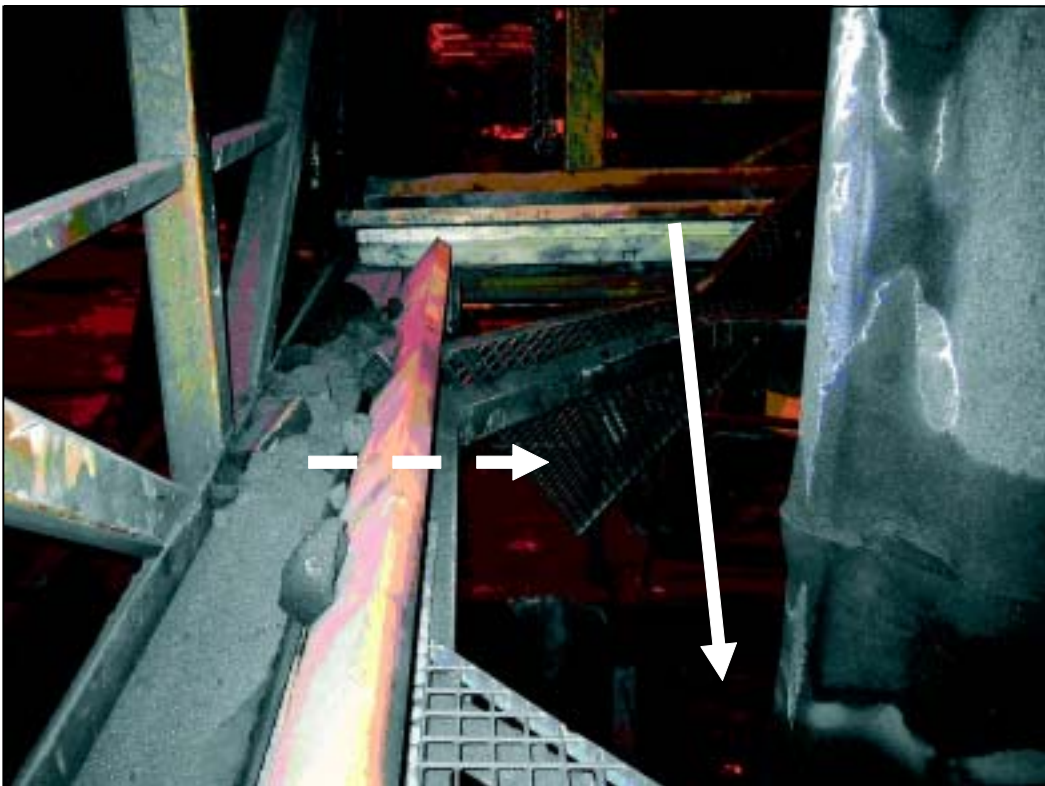
Putoamisvaaran takia aukkoa oli jo kauan pienennetty irrallisten lankkujen avulla. Lankkuja oli pinottu tapaturmahetkellä mm. työskentelytason portin kohdalle (Kuva 2). Lankkuja käytettiin myös ritilöiden suojaamiseen, koska niiden päälle putosi valukehien purkamisen aikana monikymmenkiloisia kovettuneita hiekkakokareita.

Tapaturman jälkeen todettiin, että NN:n putoamiskohdassa yksi ritilä oli pudonnut kannatinpalkiltaan ja kääntynyt pystyasentoon (Kuva 2). Paikaltaan siirtynyt ja kipannut ritilä ilmeisesti aiheutti NN:n putoamisen.

Kuva 2. Katkoviiva osoittaa pystyyn nousutta ritilää, jonka päälle NN astui. Auki oleva portti on taustalla. Vasemmassa reunassa ja taustalla on työskentelytasolla käytettyjä lankkuja. NN putosi todennäköisesti pystyssä olevan nuolen osoittamasta aukosta. Tapaturmahetkellä aukko oli pienempi, koska työskentelytason kohdalla oli vielä valukehä.

Putoamisvaara on aina ensisijaisesti torjuttava rakenteellisin keinoin kuten peittämällä huolellisesti aukot, rakentamalla suojakaiteet tms. Jos aukkojen suojaksi rakennetaan tilapäisiä suojakansia, on niiden oltava riittävän lujia. Ne on kiinnitettävä siten, etteivät ne vahingossa siirry paikoiltaan. Suojakansien mitoituskuormana voidaan käyttää 2,0 kN:n suuruista pintakuormaa ja eriaikaista 1,5 kN:n pistekuormaa. Jos aukko on suurempi kuin 250 mm, on myös rakennettava kaide.

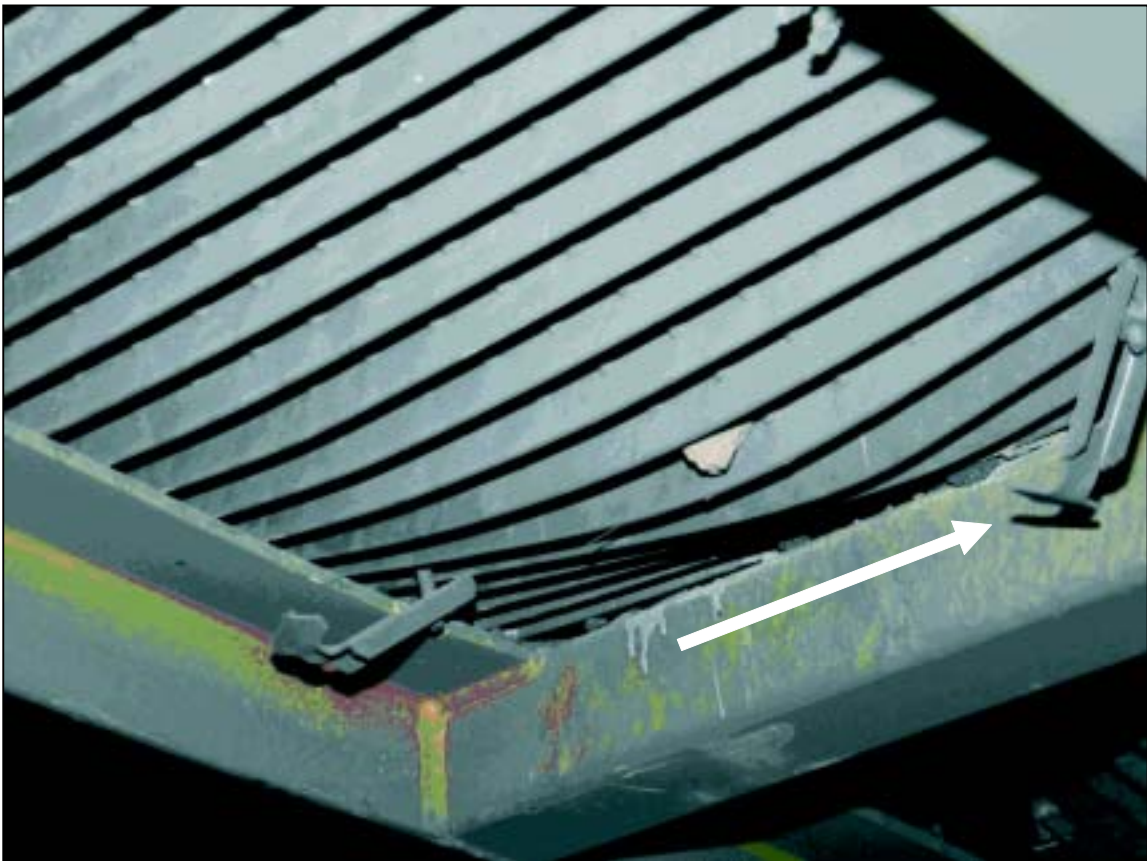
Tapaturman jälkeen havaittiin, että useat ritilät olivat pahoin vääntyneet. Taipuneet ritilät olivat kaventuneet sivusuunnassa ja olivat reunoiltaan enää vain vähän tukipalkkien päällä. Osa ritilöiden kiinnittimistä oli kokonaan irti (Kuva 3). Joitakin pienempiä ritilöitä puuttui kokonaan. Muutamia työskentelytason kannatinpalkit olivat taipuneita. Suunnittelijan edustajan kertoman mukaan erään palkin taipuma oli noin 10 cm, vastaten muutaman tonnin kuormitusta.

Työtasolle ei tehty määräaikaistarkastuksia, jolloin sen kuntoa olisi voitu valvoa säännöllisesti mm. ritilöiden ja kiinnitysten osalta. Erityisesti ritilöiden todettiin olleen taipuneita ja osittain irti.

*Kuva 3. Voimakkaasti taipunut ritilä. Nuolet osoittavat irti olleita kiinnikkeitä.*

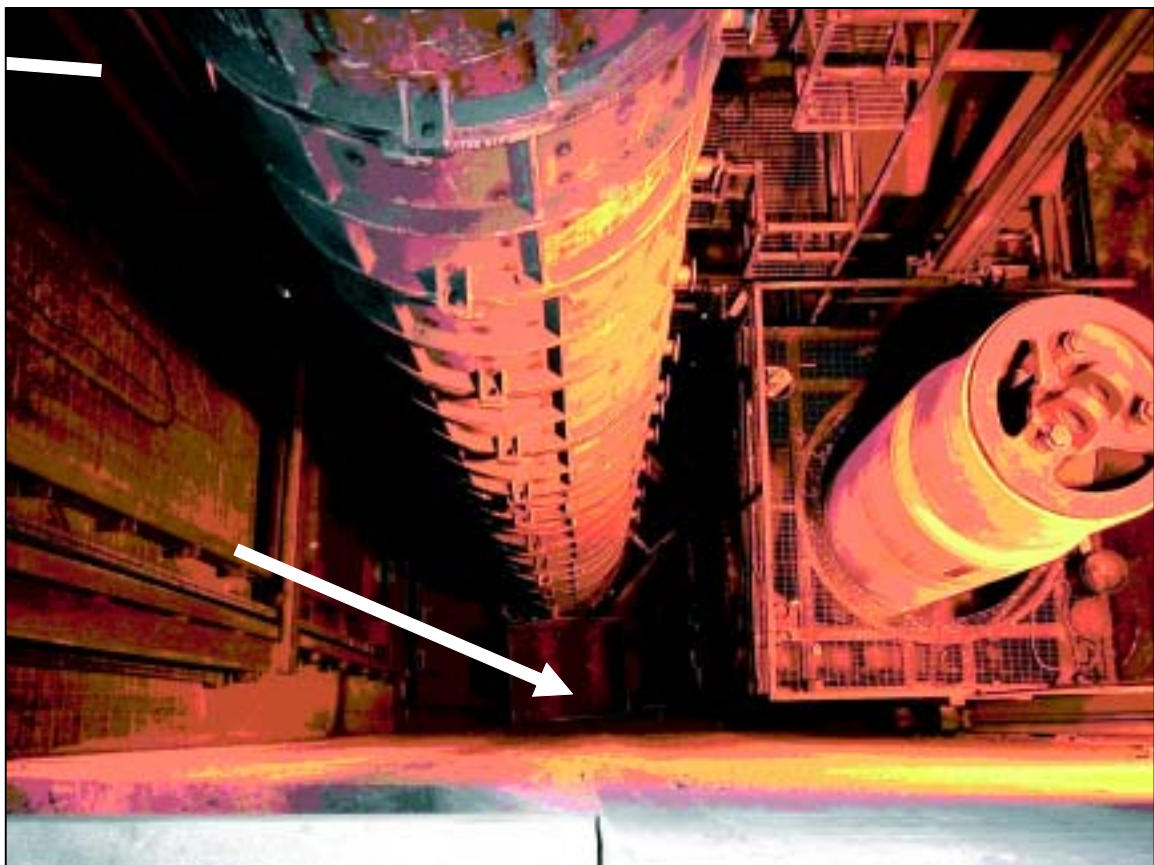
NN putosi 10 metrin matkan valumontun pohjalla olleiden hiekkalaatikoiden päälle (Kuva 4). NN menehtyi saamiinsa vammoihin saman vuorokauden aikana.

*Kuva 4. Näkymä työtason alla olevaan valumonttuun. NN putosi alhaalla keskellä olevien hiekkalaatikoiden päälle nuolen osoittamaan kohtaan.*
