TOT-RAPORTTI

27/04

Hitsaaja jäi kaatuneen laipion alle

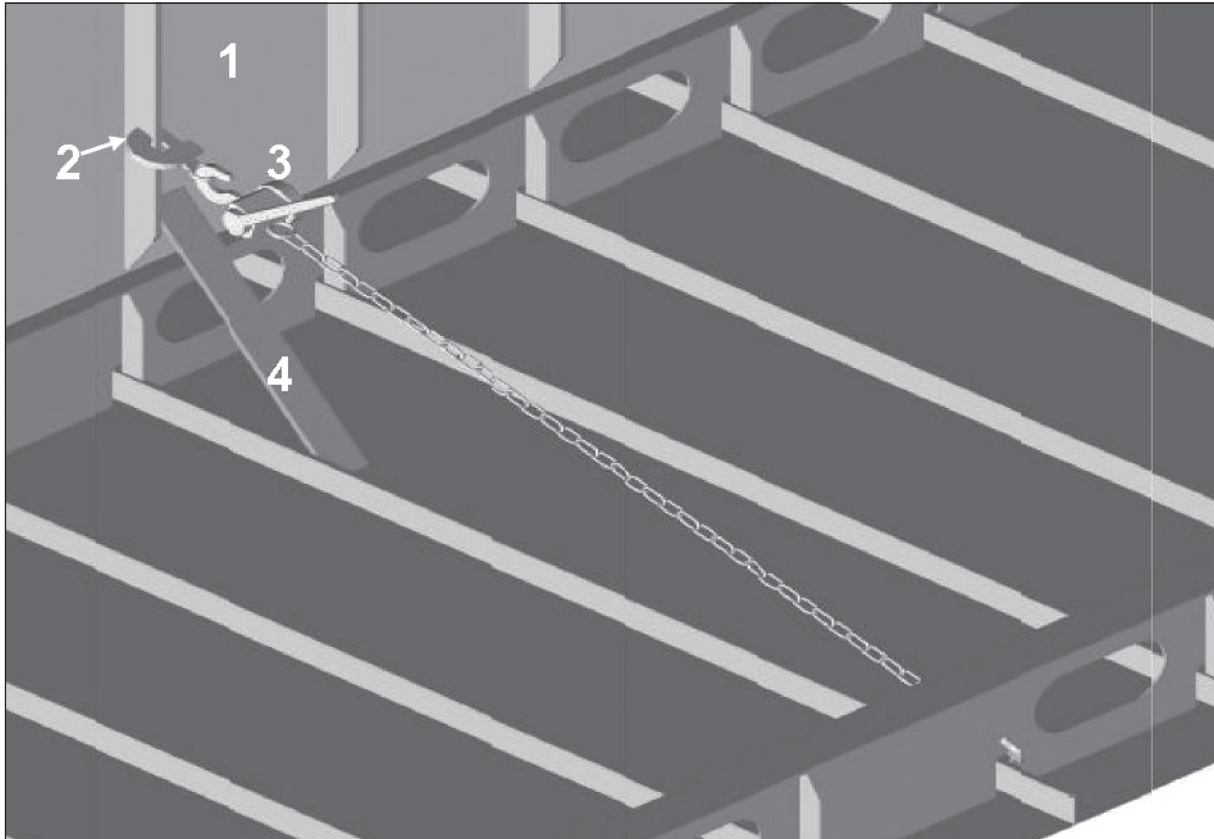
Laipion tukemiseen käytetty tukirauta oli liian lyhyt laipion korkeuteen nähden. Se oli lisäksi asennettu puutteellisesti: tuki ei ollut päistään tuettu kantta ja laipiota vasten, vaan se oli ainoastaan kiinni laipiossa ja muototangoissa n. 50 mm:n heftien varassa.

NN:n ryhtyessä vetämään laipiota suoraan, tukirauta ei kestänyt rasitusta ja repeytyi irti. Myös silloitukset pettivät, jolloin laipio pääsi kaatumaan.

Kuva 1. NN:n aikomuksena oli suoristaa laipio (1) jäykistetarrainta (2) ja taljaa (3) hyväksikäyttään. Laipio oli tuettu tukiraudalla (4).

Työpaikalla pitää suunnitella eri työvaiheisiin liittyvät toiminnot ja arvioida niihin liittyvät vaarat. Työntekijöille pitää ohjeistaa turvalliset työmenetelmät töiden suunnittelun perusteella.

Työntekijöiden pitää noudattaa työnantajan antamia ohjeita ja määräyksiä. Työnantajan pitää valvoa, että työntekijät noudattavat turvallisia työtapoja. Työpaikalla pitää myös selvittää mahdollisesti sovellettavat vaaralliset vakiintuneet työtavat (tässä tapauksessa esimerkiksi laipion tuenta) ja töihin liittyvät käytännöt, ja huomioida ne työntekijöiden ohjeistuksessa.

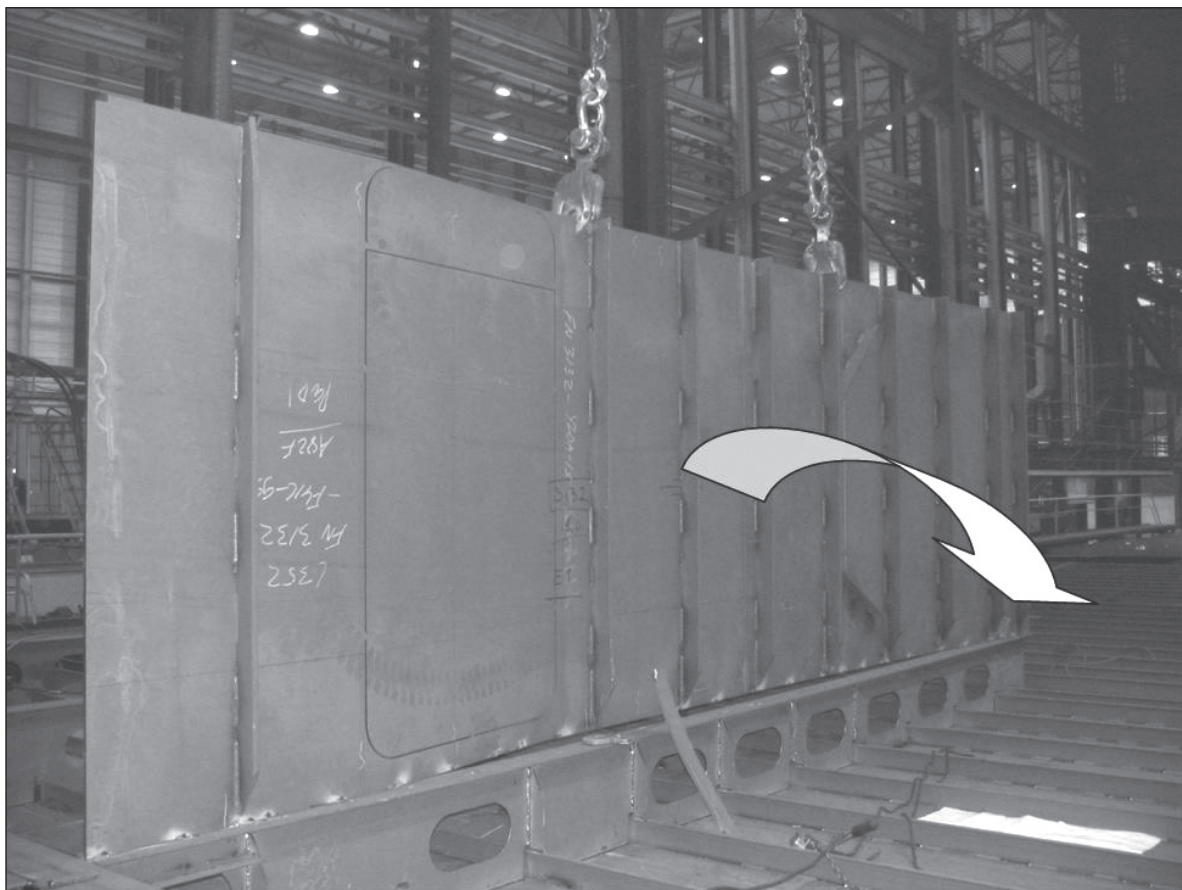
NN irrotti laipiosta nosturin, jonka jälkeen laipion tuenta oli riittämätön.

Kuva 2. Elementti kaatui nuolen osoittamaan suuntaan. Kuva on otettu tapahtuman jälkeen. Tapahtumahetkellä nosturi oli jo irrotettu laipiosta.

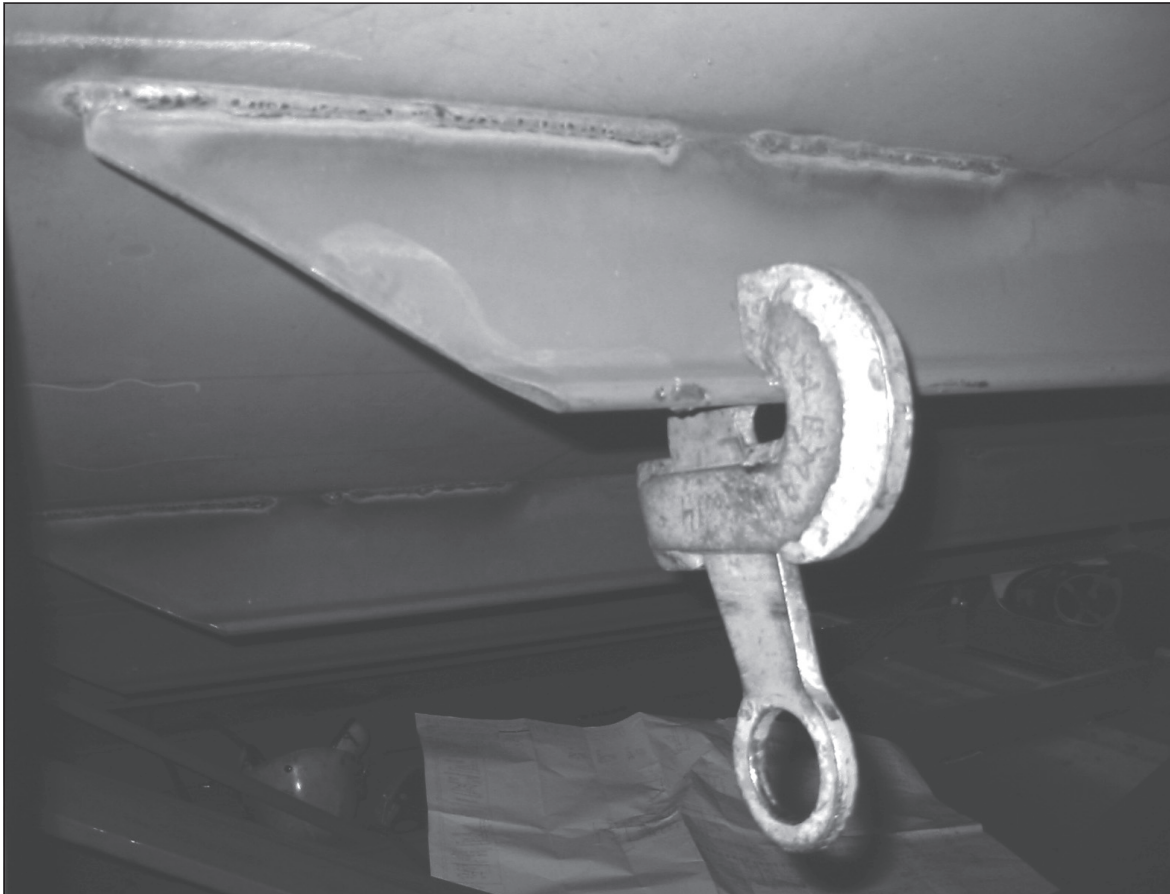
Kuva 3. Lähikuva jäykistetarraimesta.

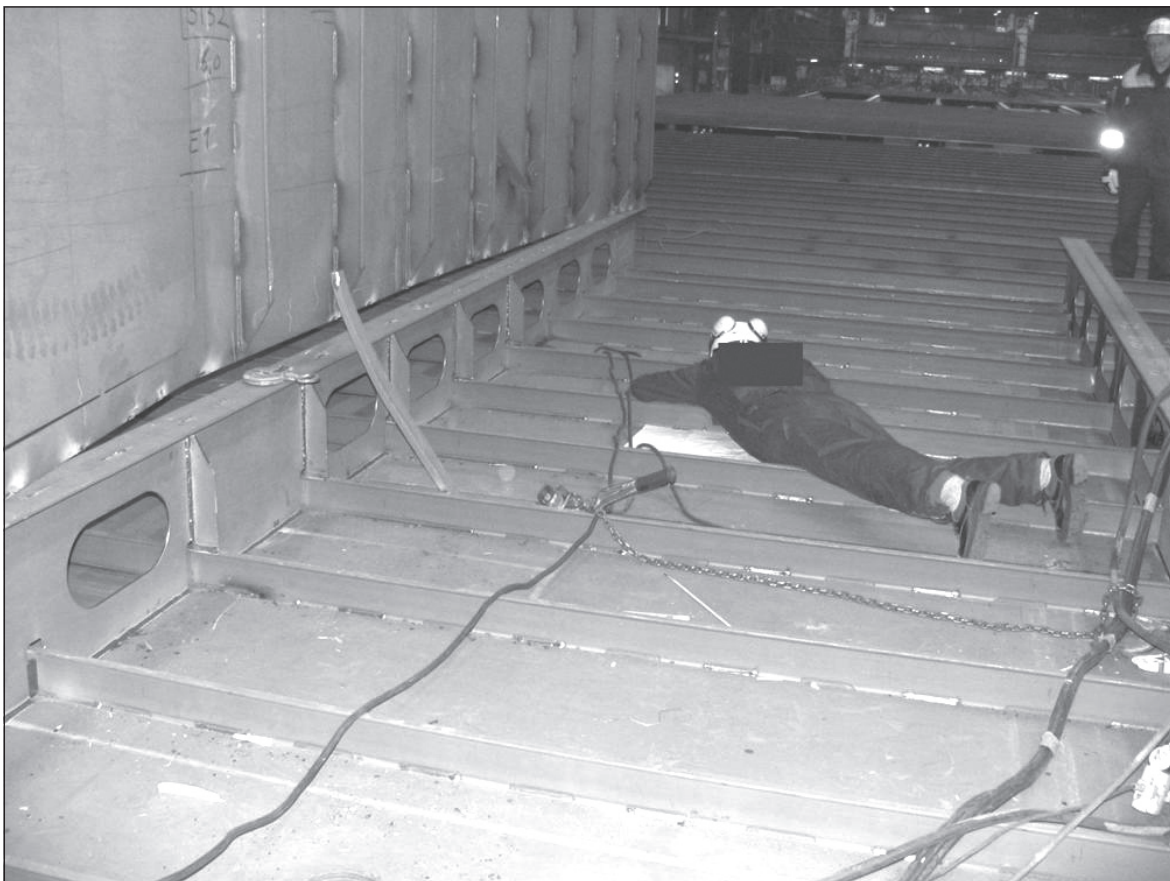
Kuva 4. Lavastettu kuva NN:n sijainnista laipion kaatumisen jälkeen.
