# TOT-RAPORTTI

1/04

## Kirvesmies putosi työtasolta 7,4 metrin matkan betonilattialle

# TOT 1/04

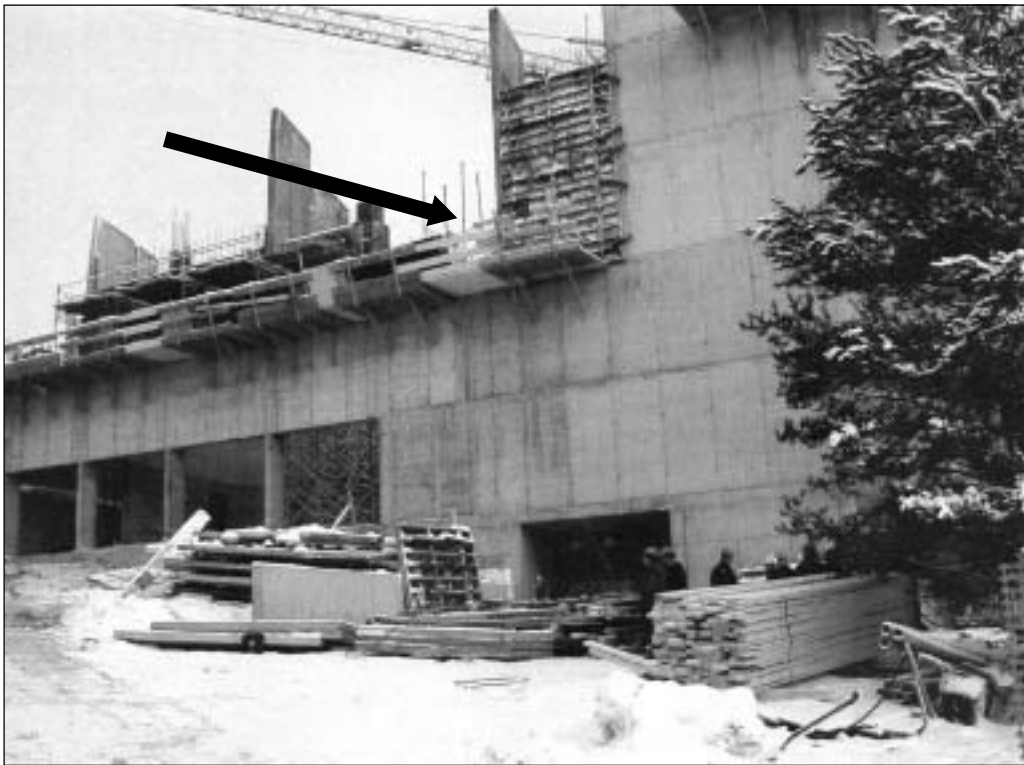
Rakennustyömaalla valmisteltiin paikallavalurungon viimeisiä betonointitöitä (kuva 1). Paikallavalurungon betonointityöt oli aloitettu noin puolta vuotta aiemmin. Muottityötä varten oli asennettu seinäkonsolien varaan vakiomittaiset työtasot, joiden väliin rakennettiin erikseen työtasot ja kaiteet. Tapaturman sattumispaikalla työtasojen ja suojakaiteiden väliin jäi pilasterin johdosta noin 84 cm:n levyinen aukko. Aliurakoitsijan kirvesmies KK peitti työtasoon jääneen aukon vanerilevyllä, tämän jälkeen hän ryhtyi tekemään ko. aukkoon kaidetta (kuva 2). Kaideasennus keskeytyi, kun asennettavaa muottia oltiin nostamassa ajoneuvonosturilla paikoilleen. KK ryhtyi auttamaan kirvesmies NN:ää muotin asentamisessa.

*Kuva 1. Rakennustyömaalla valmisteltiin paikallavalurungon viimeisiä betonitöitä.*

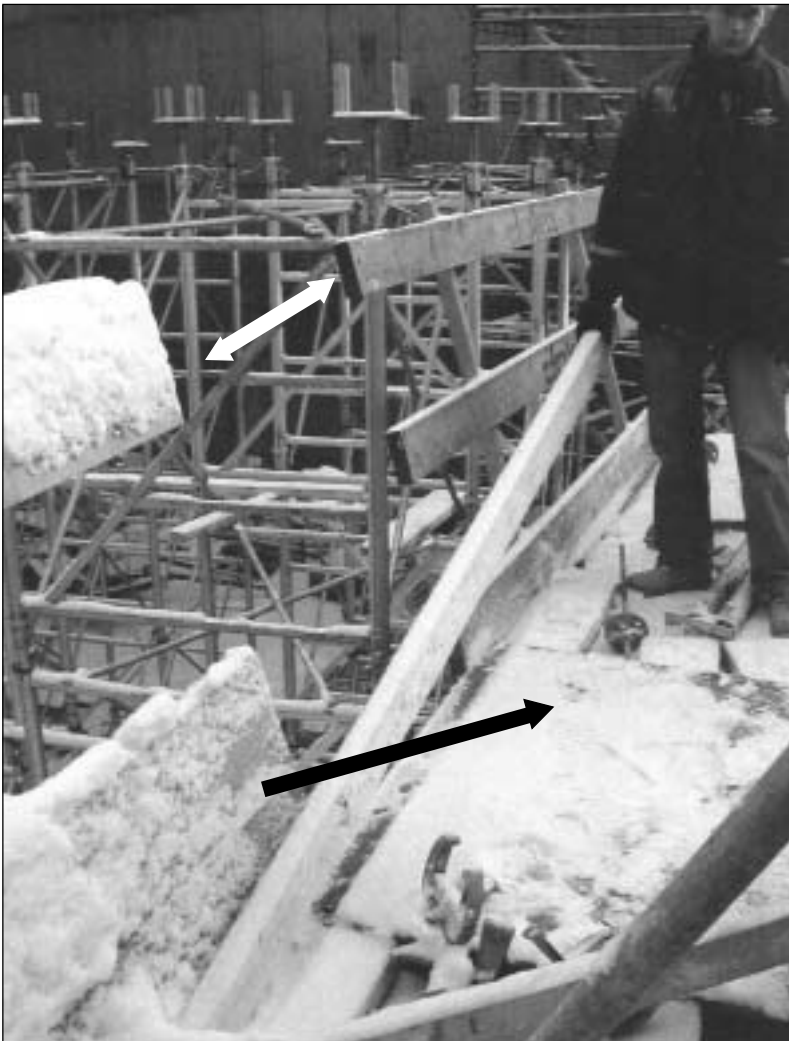
Työtason suojakaiteeseen oli jäänyt 84 cm levyinen aukko, jonka yläpuolella NN työskenteli. Konsolitelineen työtasoille ei ollut tehty käyttöönottotarkastuksia ennen niiden ottamista käyttöön.

KK oli ollut tekemässä työtasojen väliin jääneeseen aukkoon kaidetta. Kaideasennus oli keskeytynyt, kun asennettavaa muottia oltiin nostamassa ajoneuvonosturilla paikoilleen. KK oli ryhtynyt auttamaan NN:ään muotin asentamisessa. Työtason suojakaiteeseen jäi 84 cm suuruinen aukko.

*Kuva 2. Kaiteiden (vaalea nuoli) ja myös työtasojen väliin jäi pilasterin johdosta noin 84 cm:n levyinen aukko. Työtasojen välinen aukko oli peitetty vanerilevyllä (tumma nuoli).*

Rakennustyömaalla on työ- ja suojatelineiden sekä niille johtavien kulkusiltojen rakenne tarkastettava ennen telineiden käyttöönottoa. Tällöin on kiinnitettävä erityistä huomiota tukija suojarakenteisiin. Keskenkärsien työtelineen käyttö on estettävä kulkuesteellä tai muulla luotettavalla tavalla.

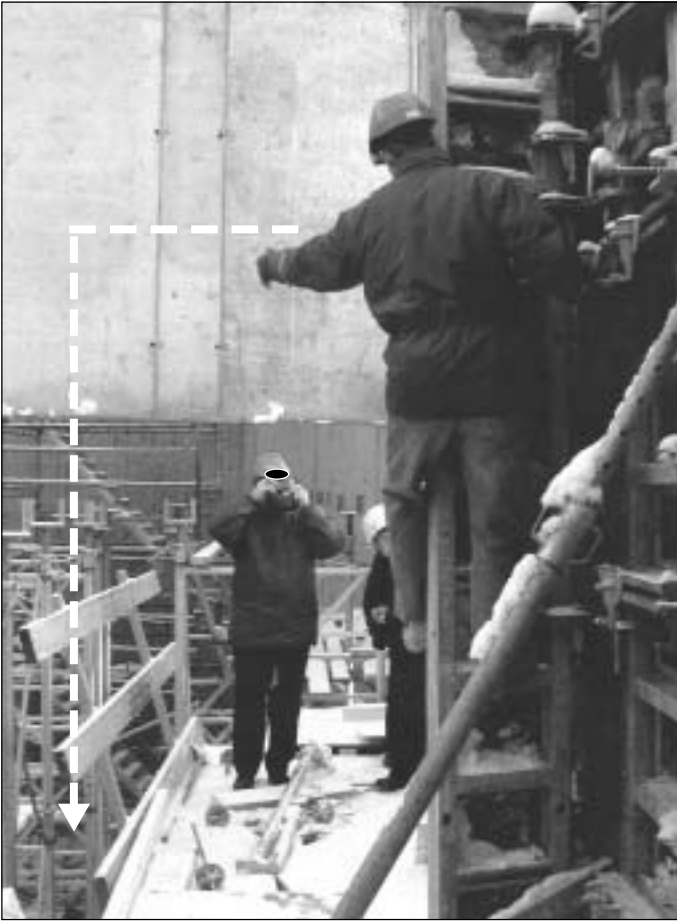
KK:n kertoman mukaan asennettavan muotin NN:n puoleinen pää kääntyi vinoon rakennuksen sisäänpäin. KK:n mukaan asennuksen tässä vaiheessa, kun ajoneuvonosturi laskee vajjerin varassa olevaa muottia alaspäin, alkaa muotti kääntyä aina samaan suuntaan. Muotin kääntymiseen on saattanut vaikuttaa myös tuuli. Tällöin NN oli noussut viereisen, jo paikoilleen asennetun muotin tukipalkkeja pitkin noin metrin korkeuteen (kuva 3). Hän oli ottanut kädellään kiinni muotista ja yrittänyt oikaista sitä.

Asennettavan muotin NN:n puoleinen pää kääntyi vinoon rakennuksen sisään. NN nousi viereisen, jo paikoilleen asennetun muotin tukipalkkeja pitkin noin metrin korkeuteen. Hän oli ottanut kädellään kiinni muotin reunasta ja yrittänyt oikaista sitä. Vaarojen arviointia muotin asentamisesta ei ollut tehty, vaan toimittiin vuosien työkäytännön kokemusten ohjaamana.

Viereisen muotin pinnat olivat lumisia ja mahdollisesti jäisiä. Tapahtumapäivän aamulla oli ollut pakkasta. Aamupäivän aikana sää oli lauhunut, mikä mahdollisesti lisäsi liukkautta. NN oli vaihtanut työpäivän aikana kumisaappaat jalkaansa, mikä lisäsi liukastumisen vaaraa NN:n kiivetessä viereisen muotin lumisille ja jäisille tukipalkeille. Asennettavan muotin kääntymisen on saattanut edesauttaa horjahtamista tai liukastumista. NN putosi joko horjahduksen tai liukastumisen seurauksena.

*Kuva 3. NN oli noussut viereisen, jo paikoilleen asennetun muotin tukipalkkeja pitkin noin metrin korkeuteen (lavastettu tilanne). Katkoviiva kuvaa NN:n liikettä tapahtuman aikana.*

*Aukko nuolen kärjen osoittamalla kohdalla.*

Korkealla tehtävissä töissä on käytettävä putoamisen estävällä suojauksella varustettuja työtasoja tai henkilönostolaitteita, suojaverkkoja tai muita rakenteisiin kiinnitettäviä putoamisen estäviä suojarakenteita. Jos tällaisten lait-

teiden tai rakenteiden käyttäminen ei työn luonteen vuoksi ole mahdollista, on käytettävä tarkoitukseen soveltuvia turvavöitä köysineen. Köydet on kiinnitettävä turvallisesti.

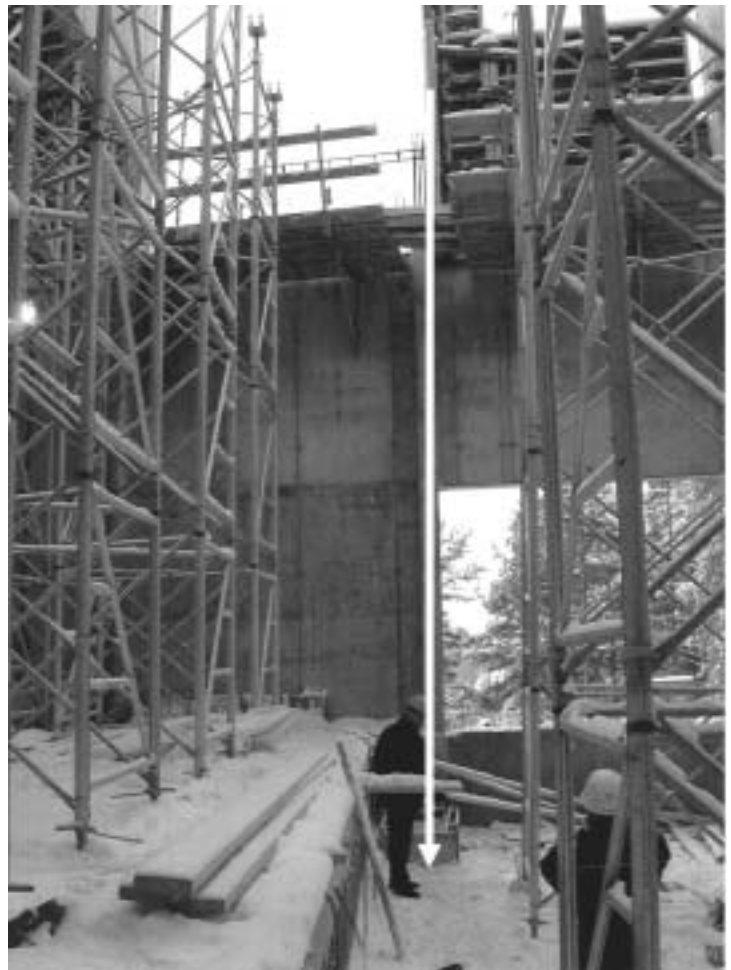
KK oli mennyt ottamaan ”kättä pitempää” ulkoseinällä olleesta työtasosta, tarkoitukseen ohjata muottia omalta puoleltaan paikoilleen. KK oli kumartunut tapahtumahetkellä lautakan ääreen, selin NN:n suuntaan. KK oli kuullut tömähdyksen ja NN:n huudon. KK katsoi taakseen, mutta ei nähnyt NN:ää. KK meni takaisin työtasolle ja näki NN:n makaavan alhaalla rakennuksen betonilattialla betoniholvin reunan vieressä. NN oli pudonnut noin 7,4 metrin matkan lumipeitteiselle betonilattialle (kuva 4). NN menehtyi huolimatta välittömästi aloitusta ensiavusta.

*Kuva 4. Työtasojen väliin jäi pilasterin johdosta noin 84 cm:n levyinen aukko, joka peitettiin vanerilevyillä. Tähän kohtaan jäi suojakaitteeseen saman levyinen aukko. Nuoli osoittaa NN:n putoamislinjaa.*
