TOT-RAPORTTI

28/04

Kuorma-autonkuljettaja jäi auton lavan ja perälaudan väliin

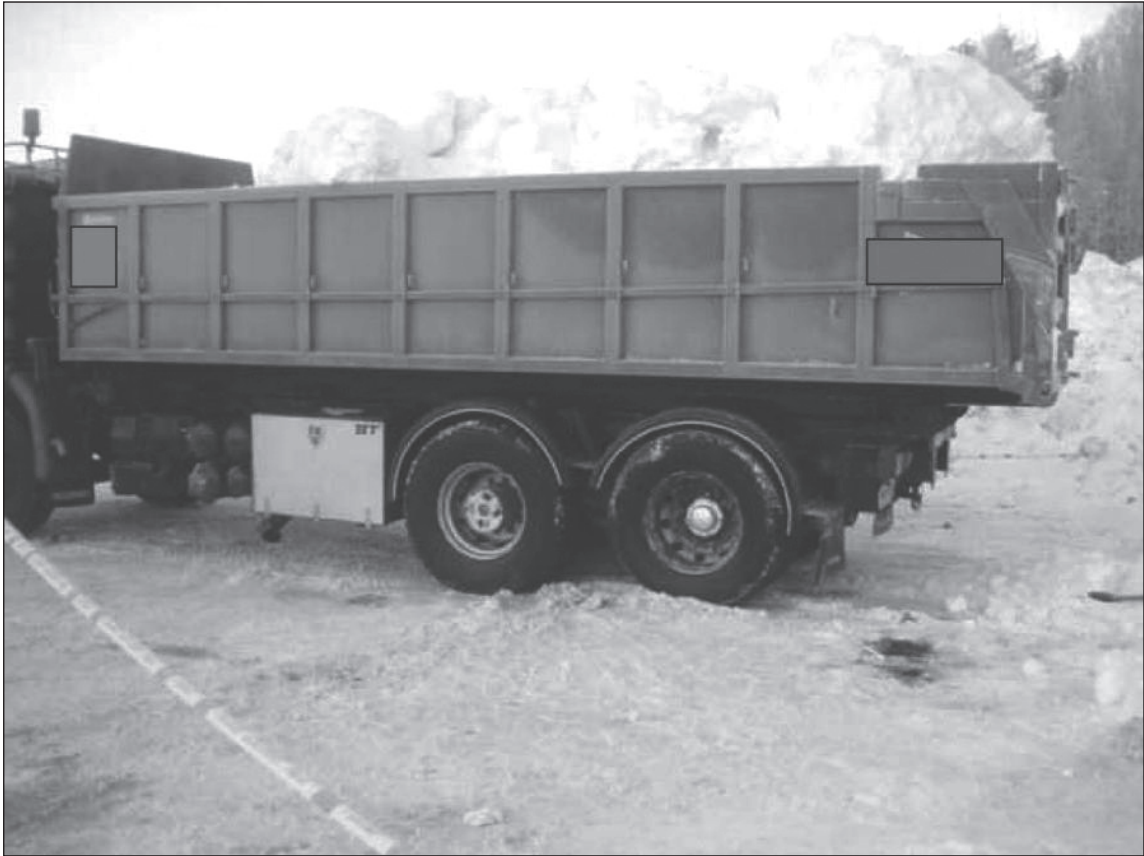
Kuva 1. Kuva autosta heti tapaturman jälkeen. Lumikuorma on siirtynyt hieman kohti peräluukkuja.

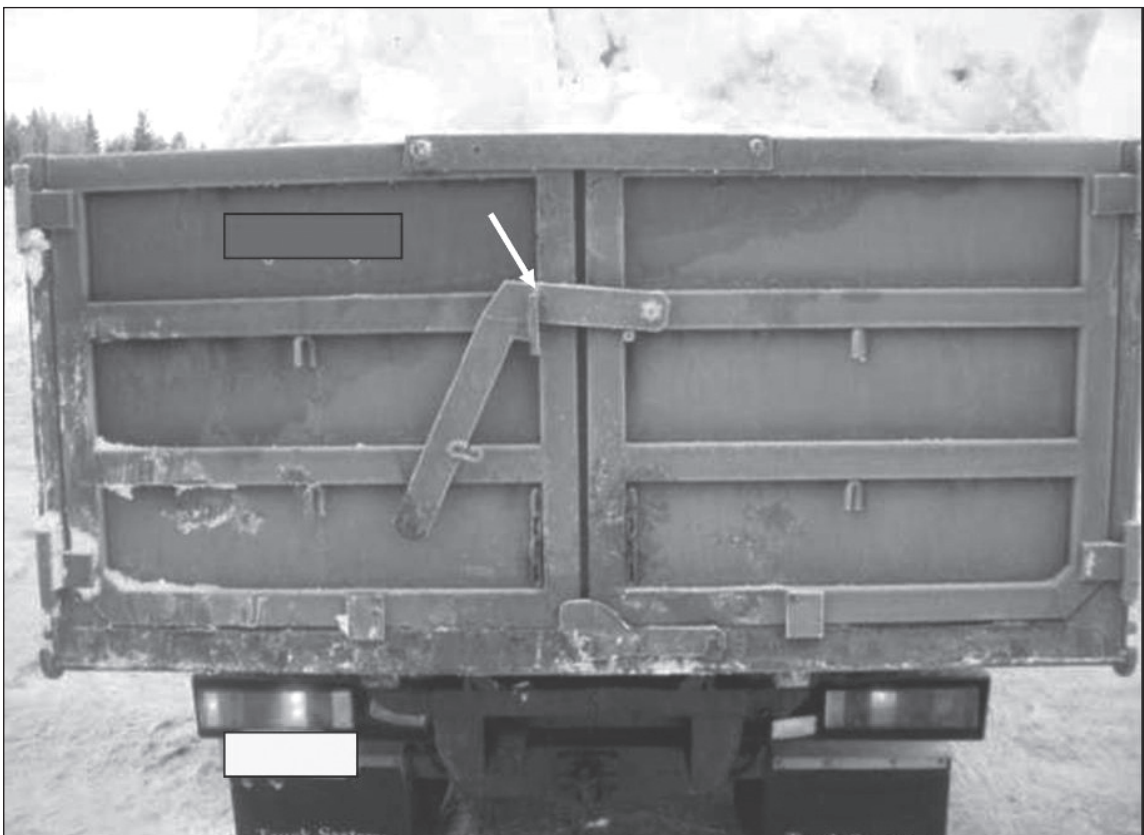
NN toimi työnantajan ohjeiden mukaisesti. Hän ei kuitenkaan kyennyt aukaisemaan peräluukun keskilukitusta, sillä kipatessa osin ulos työntynyt lumikuorma työnsi luukku ylös jummittaen samalla keskilukituksen.

Kuva 2. Kuva perästä. NN ei kyennyt aukaisemaan keskuslukitusta (osoitettu nuolella), sillä kipatessa osin ulos työntynyt lumikuorma työnsi luukkuja ylös jumittaen samalla keskilukituksen.

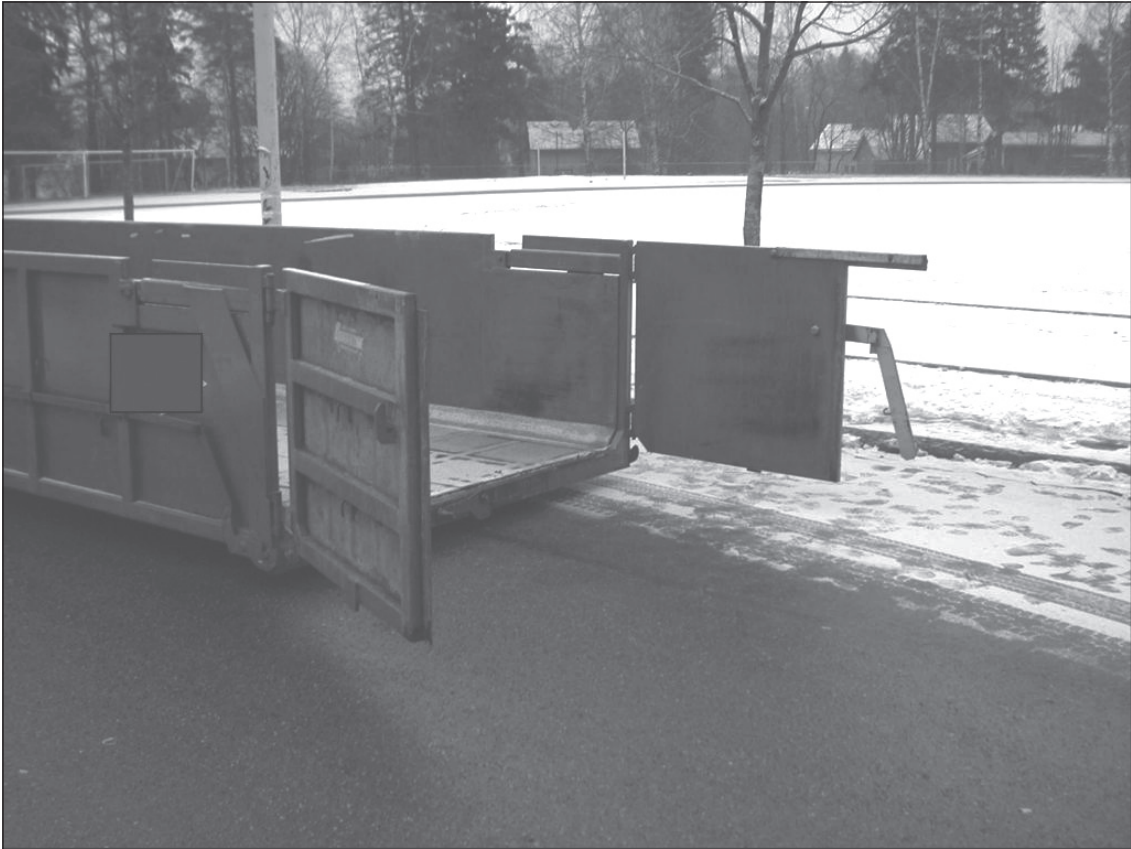
Kuva 3. Keskilukitus avattuna. Kuva on otettu tapahtumien jälkeen.

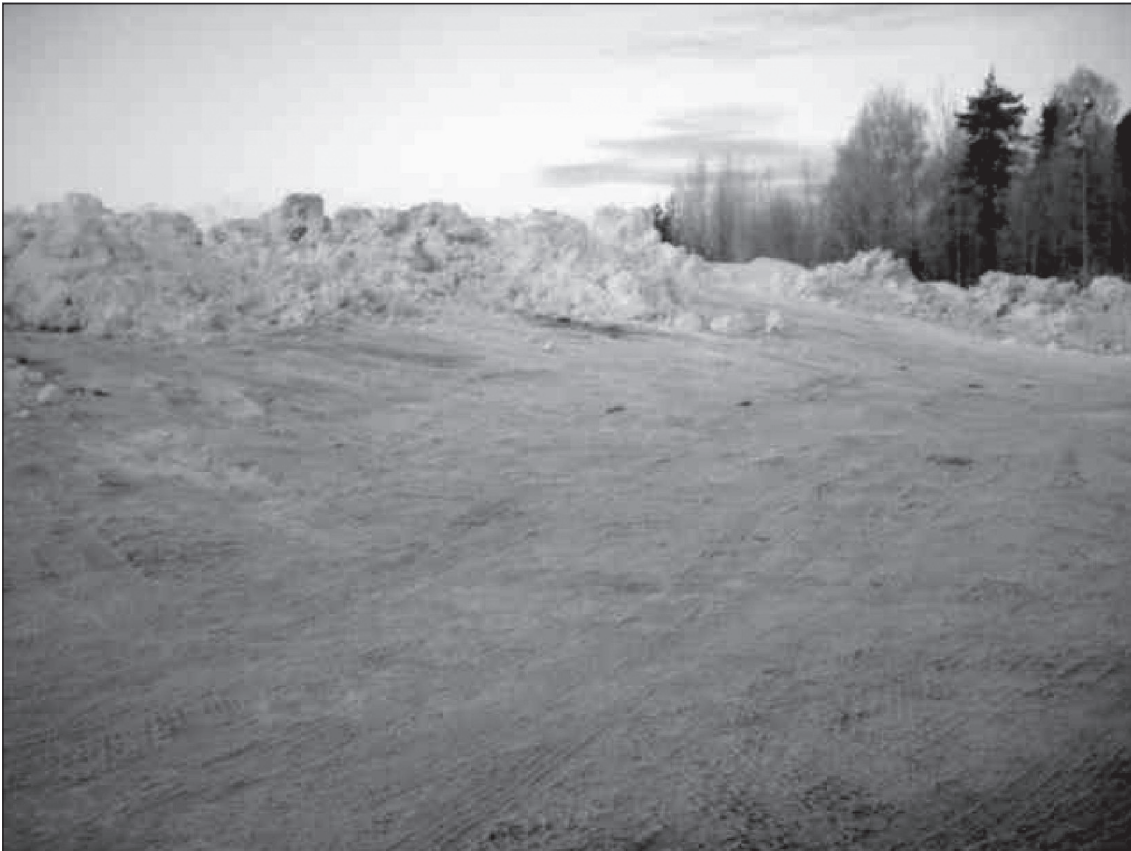
Kaupungin hallinnoimalle lumenkaatopaikalle tullessaan kuljettajan täytyy ensin peruuttaa ja sitten kipata lumikuorman ylämäkeen. Kippaus ylämäkeen rajoittaa kippauskulmaa, mikä osaltaan voi estää lunta valumasta lavalta.

Kuva 4. Yleiskuva tapahtumapaikalta. Lumenkaatopaikalle tullessaan kuljettajan täytyy ensin peruuttaa ja sitten kipata lumikuorma ylämäkeen.

Työmaa-alueen järjestelyt on suunniteltava siten, että töiden suorittaminen on mahdollisimman turvallista ja vaivatonta. Lumenkaatopaikan kippausalueen pitäisi olla sellainen, että kuorman tyhjentäminen onnistuu vaivattomasti. Tapaus osoittaa, että vastamäkeen kippaaminen voi tietyissä olosuhteissa aiheuttaa häiriötilanteen, joka välillisesti vaikuttaa myös työturvallisuuteen.
