TOT-RAPORTTI

YTOT 3/04

Autonkuljettaja hautautui sortuneiden maamassojen alle

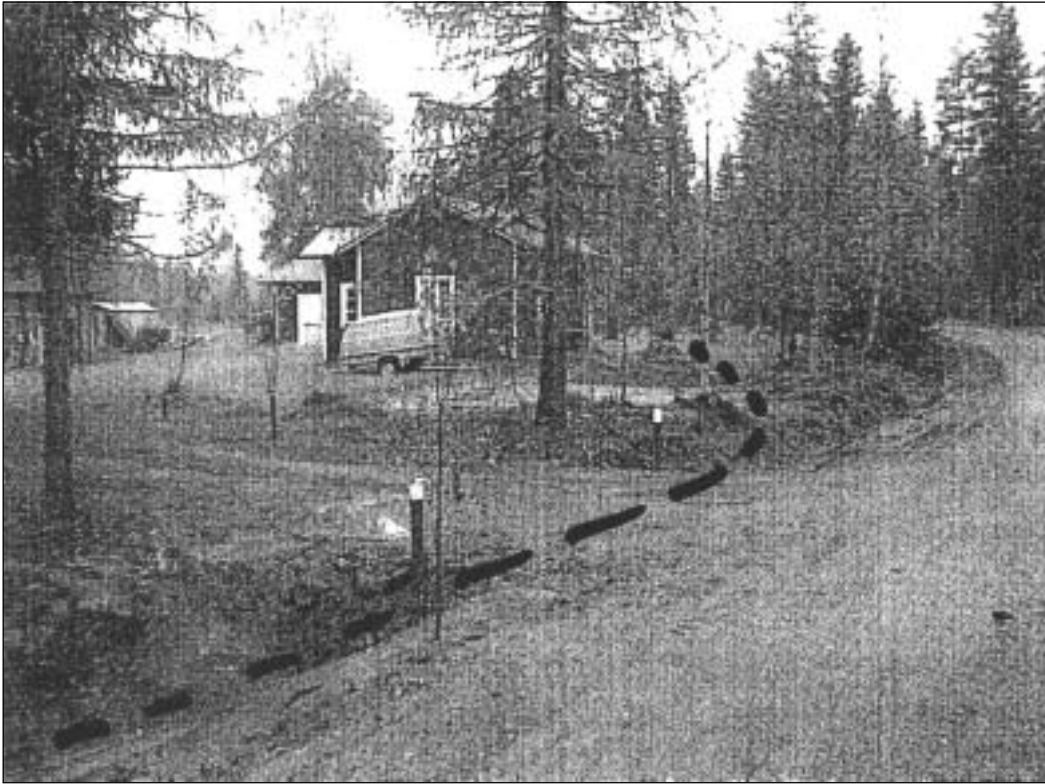
noin metrin levyiseksi. Kaivannon syvyys oli noin 2,5 m. Kaivantoa ei tuettu millään tavalla, vaikka kaivannon reunat olivat pystysuorat.

Kaivannosta poistetut vetiset maamassat oli nostettu tielle kaivannon viereen. Kaivanto sortui tältä reunaltaan.

Kuva 1. Kuvassa NN:n kiinteistö ja kiinteistölle johtava liittymä. Kuvassa nähtävissä täytettyä vesijohtokaivantoa (katkoviiva). Kuvan vasemmassa alareunassa tapahtumapaikka.

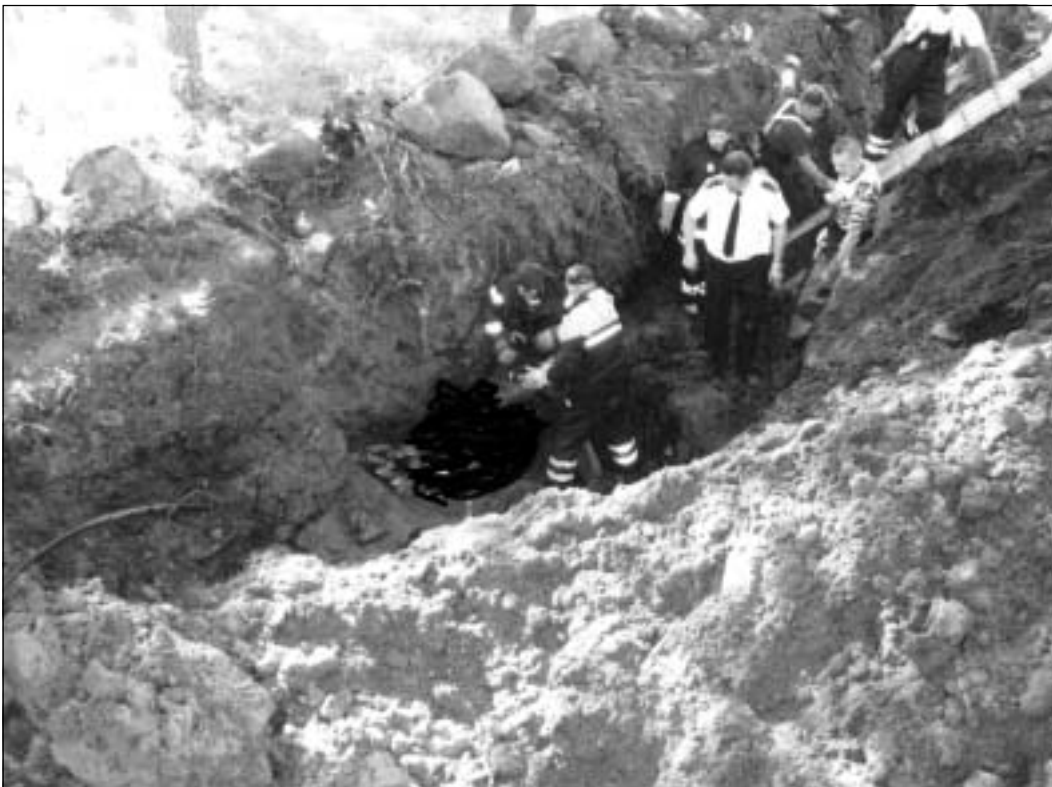
Kuva 2. NN:n pelastustoimet. Kuvattu tien puolelta.
