TOT-RAPORTTI

YTOT 2/04

Trukin haarukkavaunu romahti yrittäjän päälle

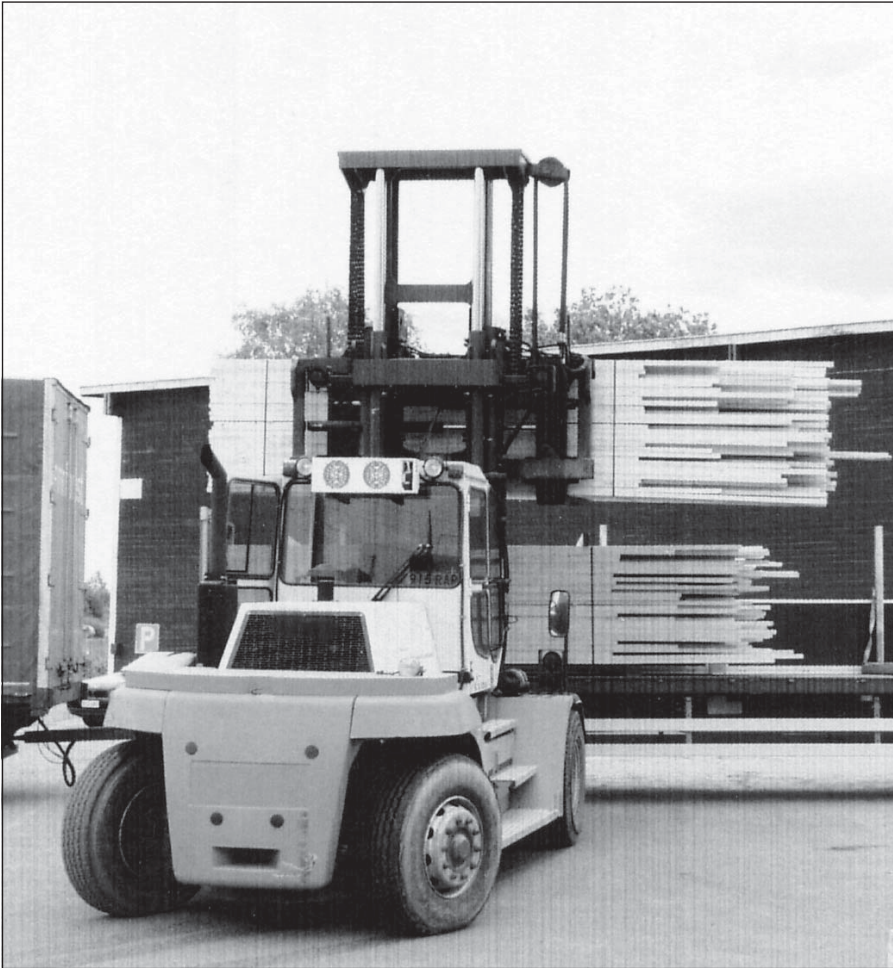
Valmiiksi pakatut puutavaraniput nostettiin sahalaitoksella paketoitilinjän päästä suoraan odottavaan ajoneuvoon tai sivuun välivarastoon trukin avulla (kuva 1). Nostettavia nippuja valmistui sahauslinjalta noin 10 min. välein. Sahalaitoksella työskenteli vuorossa omaa väkeä neljä henkilöä, työnjohto sekä näiden lisäksi yrittäjä NN.

Sahalaitoksella trukilla tehtävissä nostoissa käytetty nostokorkeus oli vain osa trukin maksimi nostokorkeudesta. Tämän seurauksena maston liukupinnat olivat käytössä kuluneet enemmän alaosastaan kuin yläosasta.

Kuva 1. Puutavaran tyypillinen lastaustilanne ajoneuvon. Normalissa trukki-työskentelyssä kuvan esittämä tilanne oli ylin käytetty nostokorkeus.

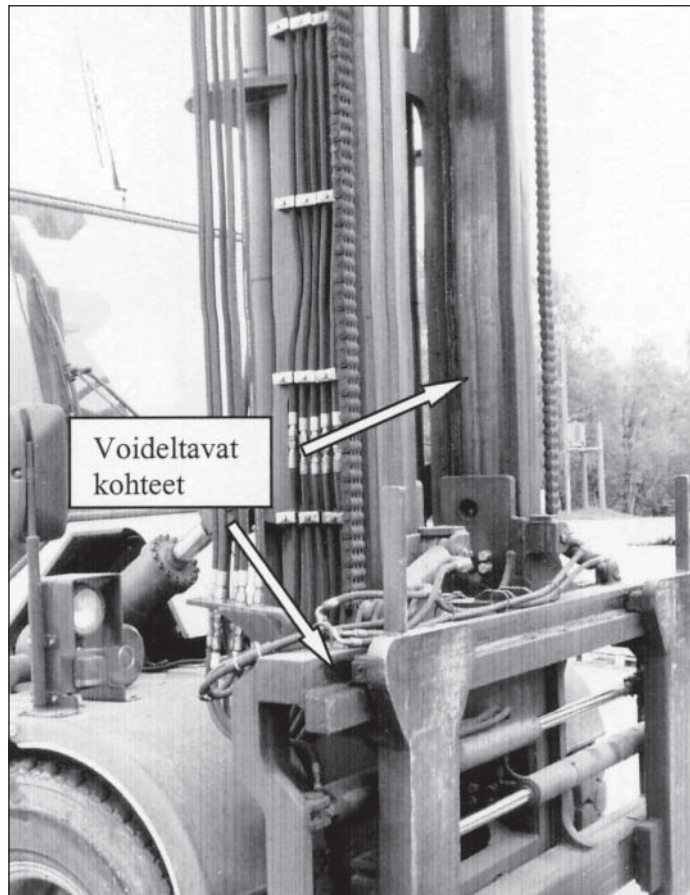
tauksissa todettiin maston ja haarukkavaunun liukupintojen välisen välyksen olleen maston yläosassa 2 mm pienemmän kuin alaosassa. Pienempi välys maston yläpäässä ja liukupinnoissa olleet epäpuhtaudet sekä sakaroiden sijainti sivussa keskilinjalta edesauttoivat haarukkavaunun takertumista ja kiilautumista maston yläosaan.

Päivittäisessä työskentelyssä nostot trukilla tehtiin enintään noin kolmen metrin korkeuteen. Tämän seurauksena masto oli kulunut enemmän alaosastaan. Haarukkavaunun liukupalojen säätö tehtiin vaunun ollessa ala-asennossa. Pieniksi säädetyt välykset mahdollistivat sen, että haarukkavaunu kiilautui yläasennossa liukupalojen puristuessa ohjainpintoja vasten, eikä vaunu laskeutunut tyhjänä alas.

Kuva 2. Trukin haarukkavaunun voideltavat kohteet.

Trukin toiminnan kannalta oleellisten säätötoimenpiteiden kuvauksien yhteydessä ohjeissa tulee kuvata tarvittavat testit, millä varmistetaan säätöjen jälkeen trukin moitteeton toiminta. Trukin haarukkavaunun liukupalojen välyksien säädön yhteydessä tulee erityisesti varmistua, että vaunu liikkuu tyhjänä koko nosto-

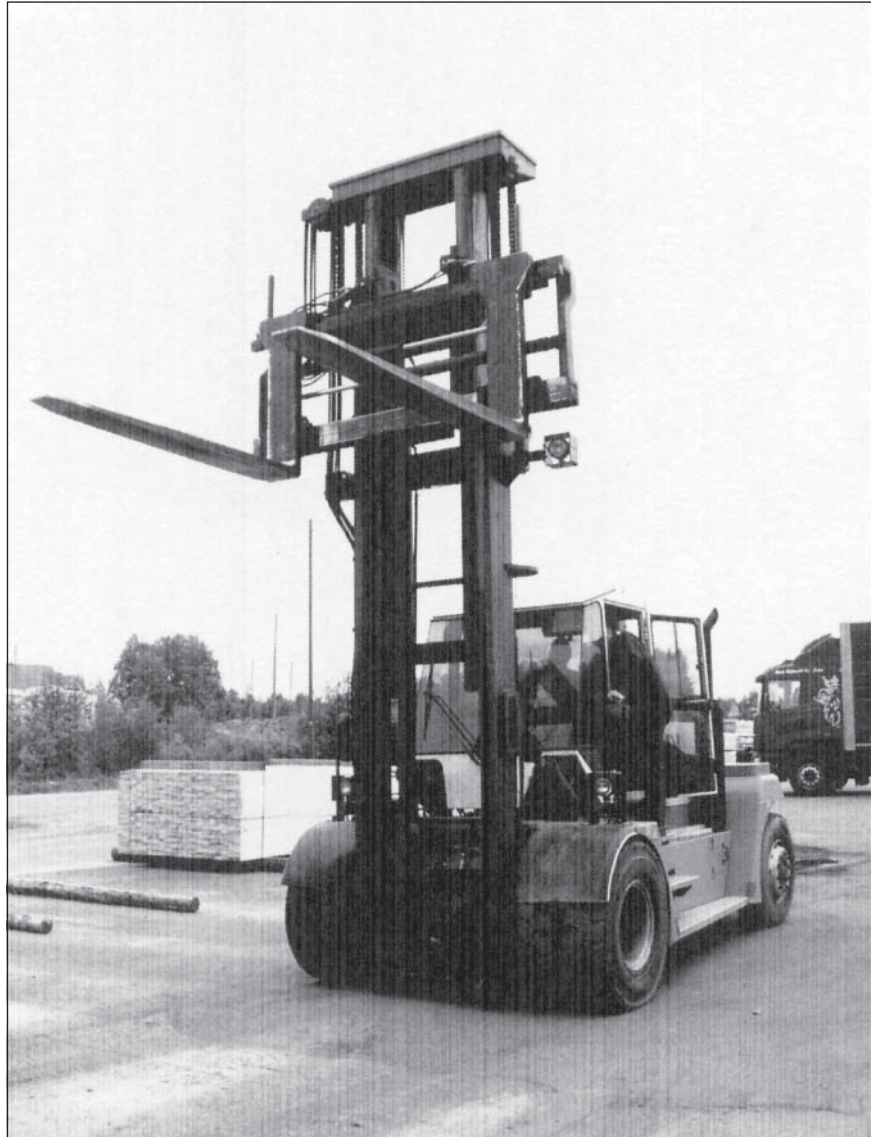
MM toimi trukin kuljettajana käyttäen ohjauksilaitteita ja NN siveli voiteluainetta voidelta viin kohteisiin seisten trukin etupuolella haarukkavaunun sakaroiden alla (kuvat 2 ja 3). Voitelu aloitettiin ensin sakaroiden sivuttaissiirto-liikkeiden liukupinnoista. Tämän jälkeen ryhdyt-

maston liukupintoja, hän oli tukemattoman haarukkavaunun sakaroiden alla vaara-alueella. Käytetty työmenetelmä oli trukin valmistajan antamien ohjeiden vastainen.

Kuva 3. NN seisoi trukin edessä haarukkavaunun sakaroiden alla voidellessaan trukin mastoa.

Viikoittain tehtävät huoltotoimenpiteet tekee usein trukin omistaja. Huoltoihin liittyvät ohjeet ja turvalliset työmenetelmät olivat tässä tapauksessa kuvattu koneen ohjekirjassa. Kuvauksissa oli esitetty, miten nostolaite tuetaan mekaanisesti voitelun yhteydessä. Huoltotöissä tulee noudattaa koneen valmistajan antamia ohjeita.
