Katastrofiluontoisten työtaturmien tutkintajärjestelmä Työpaikkakuolemantapausten tutkinta

Tapaturmavakuutuslaitosten Liitto
Bulevardi 28
00120 Helsinki
Puh. 19251
Saara Vuorio/ar

37/89 TYÖNJOHTAJAN KUOLEMAAN JOHTANUT TYÖTAPATURMA ELEMENTIN KAATUESSA ELEMENTTIVALIMOSSA

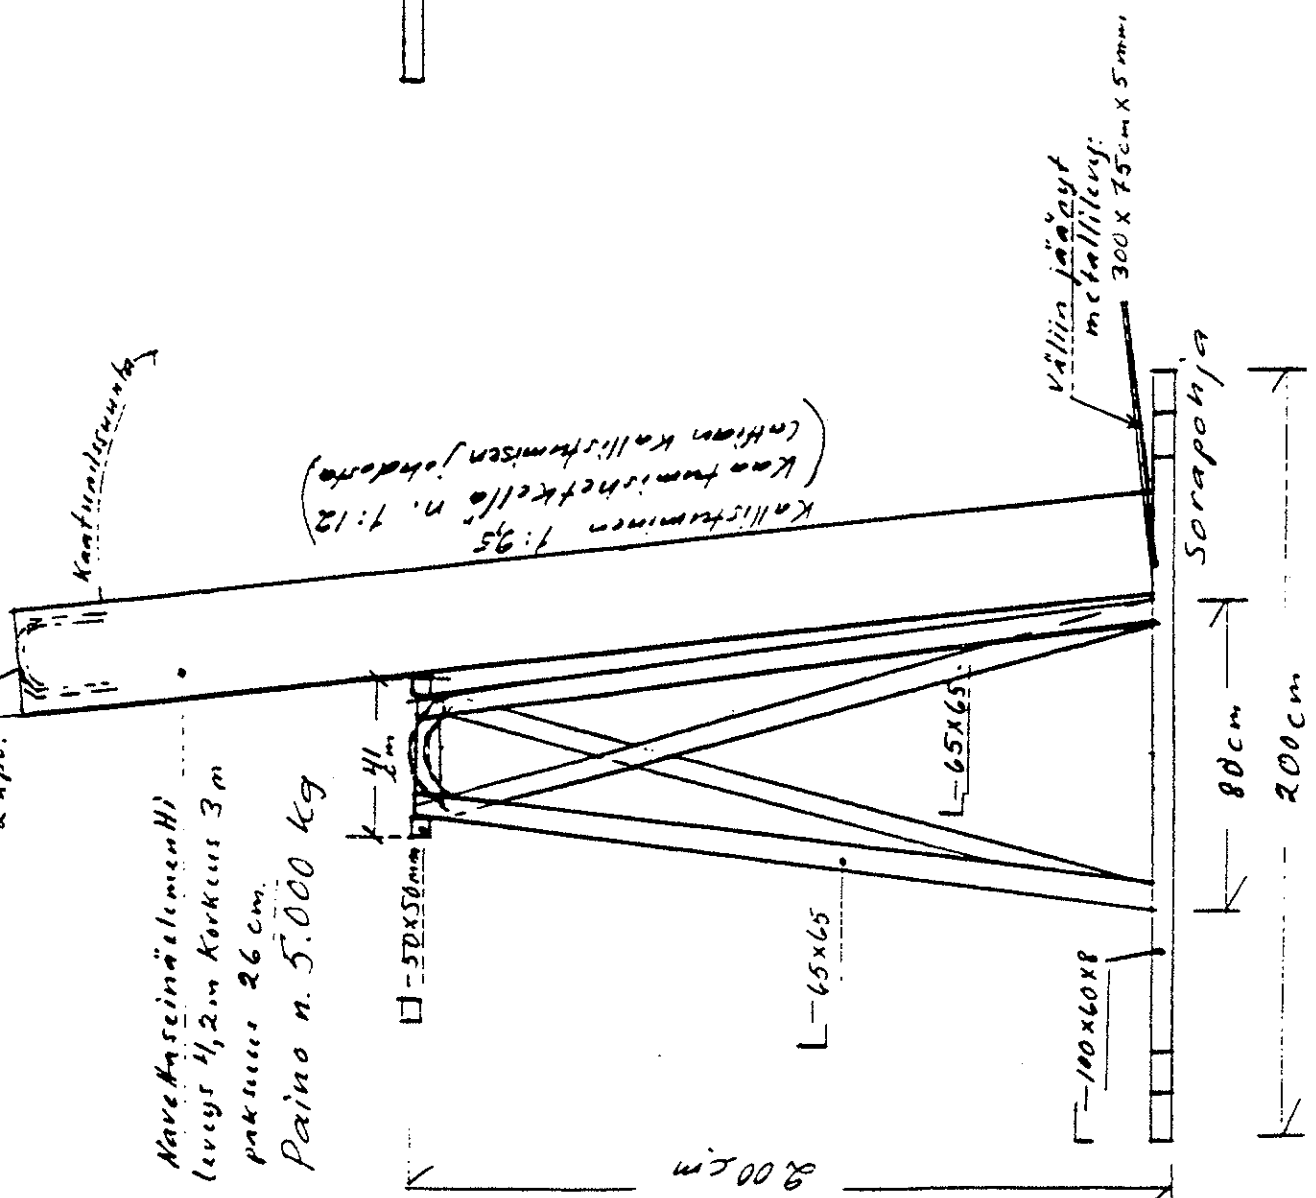
A-puikki 1/20
(periaatepiirustus)

tipukki olisi ollut vaakasuorassa. Mittauksissa paikan päällä työsuojeluviranomaiset totesivat, että A-pukin kaltevuus oli kaatumahetkellä n. 1:12, johtuen lattian kaltevuudesta. Elementtirakentamisen turvallisuusmääräysten mukaan A-pukin kaltevuus tulee olla vähintään 1:8. A-pukki oli lisäksi vain vajaan metrin päässä valupöydästä, jolla oli tarkoitus ryhtyä valamaan uutta elementtiä heti vanhan elementin siirron jälkeen.

Elementtejä ei ollut kiinnitetty millään tavalla A-pukkiin, vaikka elementin kallistuma A-pukissa oli pukin rakenteesta johtuen 1:9,5. Lattian kallistuma lisäsi kallistumaa siten, että se tapaturmahetkellä oli 1:12.

Valmiit elementit on varastoitava riittävän kallistuksen omaaviin A-pukkeihin. Samalla on huolehdittava, että A-pukit ovat riittävän tukevalla alustalla siten, että pukin kaltevuus on vähintään 1:8.

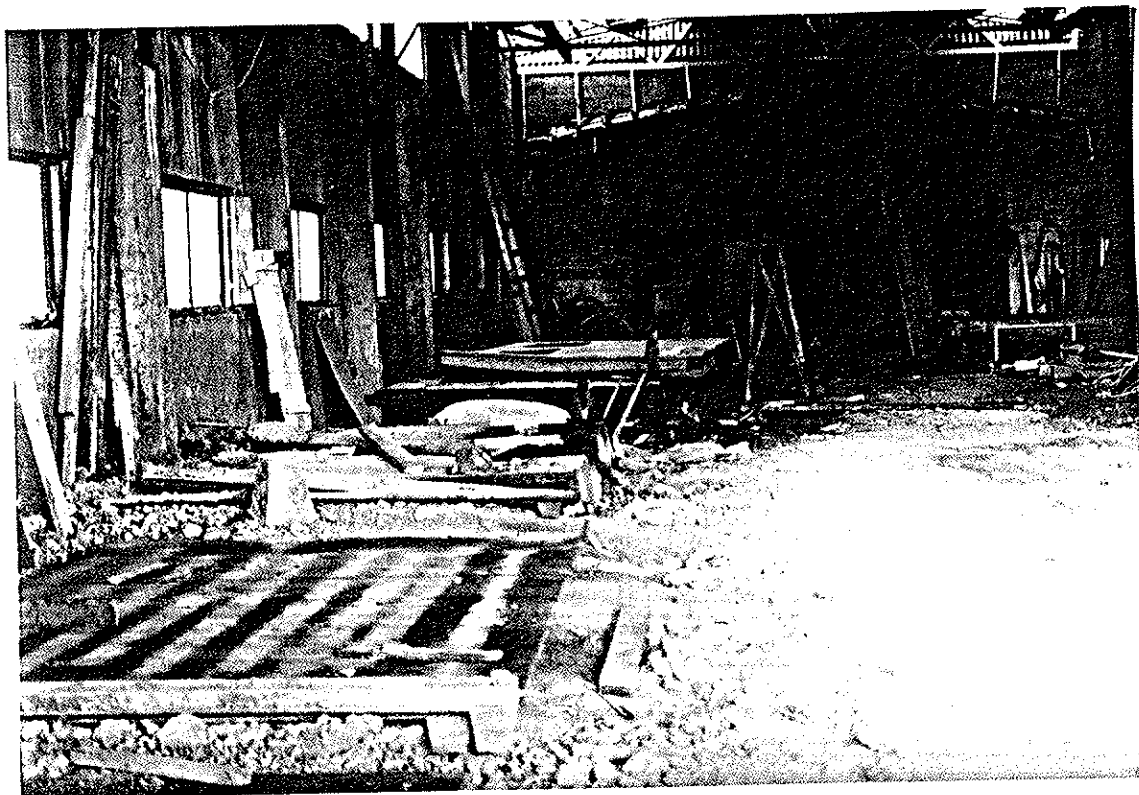
Kuva 1. Yleisnäkymä elementtivalimosta. Keskellä taka-alalla A-pukki pystyyn nostettuna.

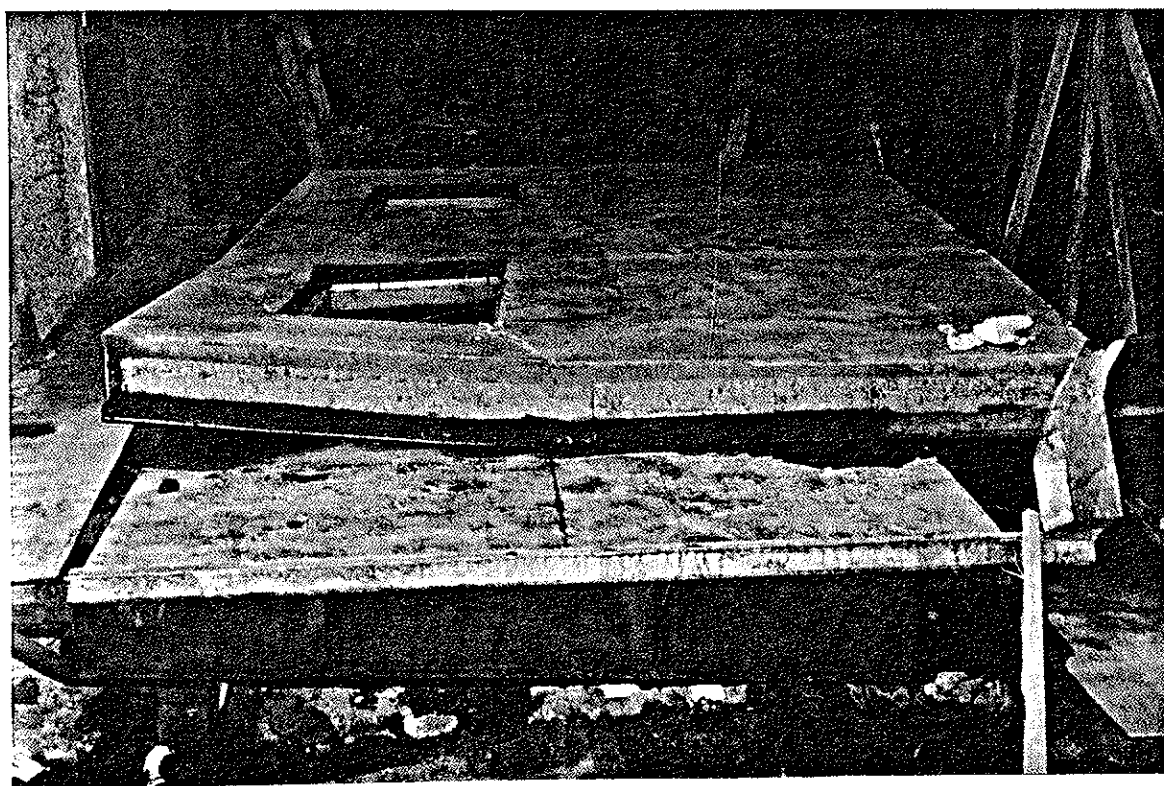
Elementtiä A-pukkiin sijoitettaessa ei huolehdittu siitä, ettei elementin alle jäisi mitään tarpeetonta tavaraa. Näin ollen elementin alle jäi isokokoinen metallilevy, jota käytetään tietyn tyyppisten elementtien valmistuksessa. Elementti oli lisäksi osittain elementtipöydän päällä estäen seuraavan elementin valun.

Kuva 2. Kaatunut elementti sekä valupöytä. Oikealla alhaalla metallilevy, joka oli ollut elementin alla.

Jos pystyssä olevaa elementtiä joudutaan käsivoimin siirtämään, on sen kaatuminen ehdottomasti estettävä.
