# Katastrofiluontoisten työtaturmien tutkintajärjestelmä

Tapaturmavakuutuslaitosten Liitto

1.8.1989

16/89 Alumiinin sulatusuunista leimahtanut liekki  
poltti kuormaajan kuljettajan

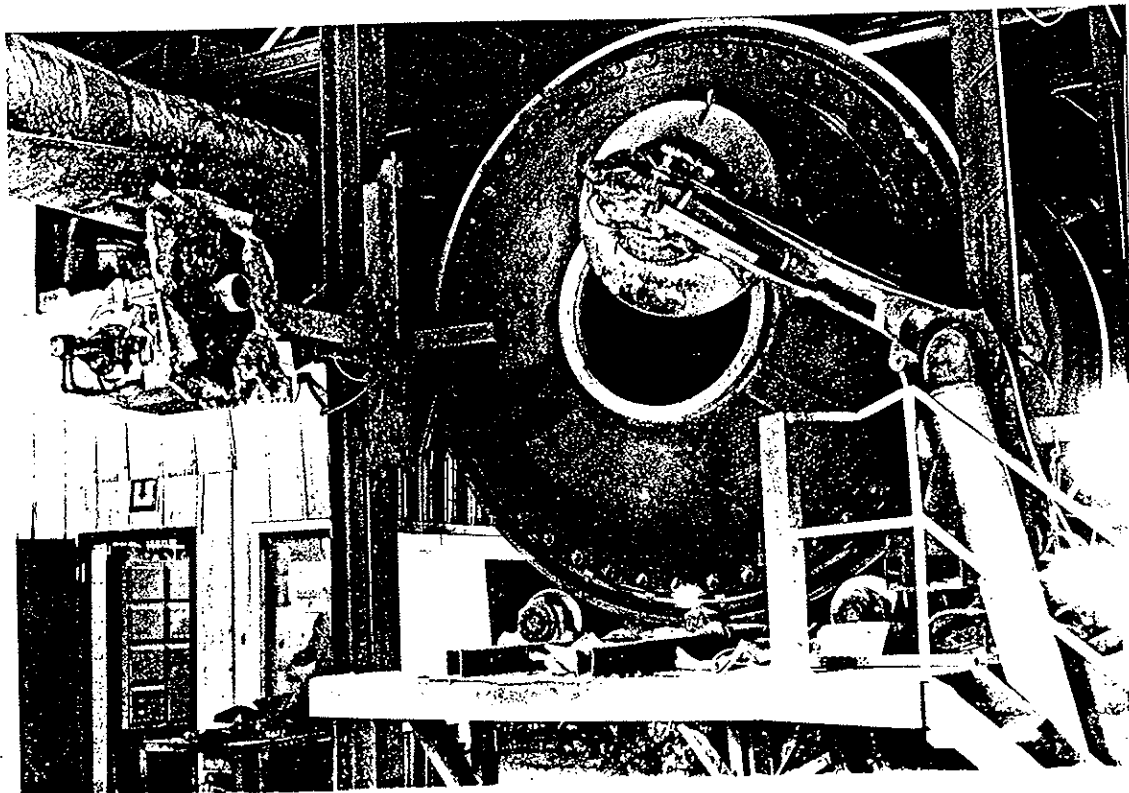
Kuva 1. Rumpu-uuni

Tapaturma sattui alumiinisulatossa, jossa alumiiniromua sulatetaan pyörivällä, edestä täytettävällä rumpu-uunilla (tuotto 5 tn sulaa/panostus) ja vaeletaan harkoiksi (kuva 1). Uunissa oli öljylämmitys. Uuni oli hankittu käytettynä ja se oli ollut yrityksen käytössä yli 2 vuotta. Alumiinia sulatettiin 6-8 uunillista vuorokaudessa kahdessa työvuorossa.

Uunin pyörittäminen uunin luukun ollessa auki tulee estää teknisesti. Tarvittaessa ohjaustoimintoja voidaan muuttaa siten, että uunia voidaan pyörittää lyhyen matkaa käsiajolla, jos ritiläkauhaa ei saada muulla tavoin tyhjennettyä ja poistettua uunista. Jatkuva pyörittäminen olisi edelleen mahdollista vain uunin luukun ollessa kiinni.

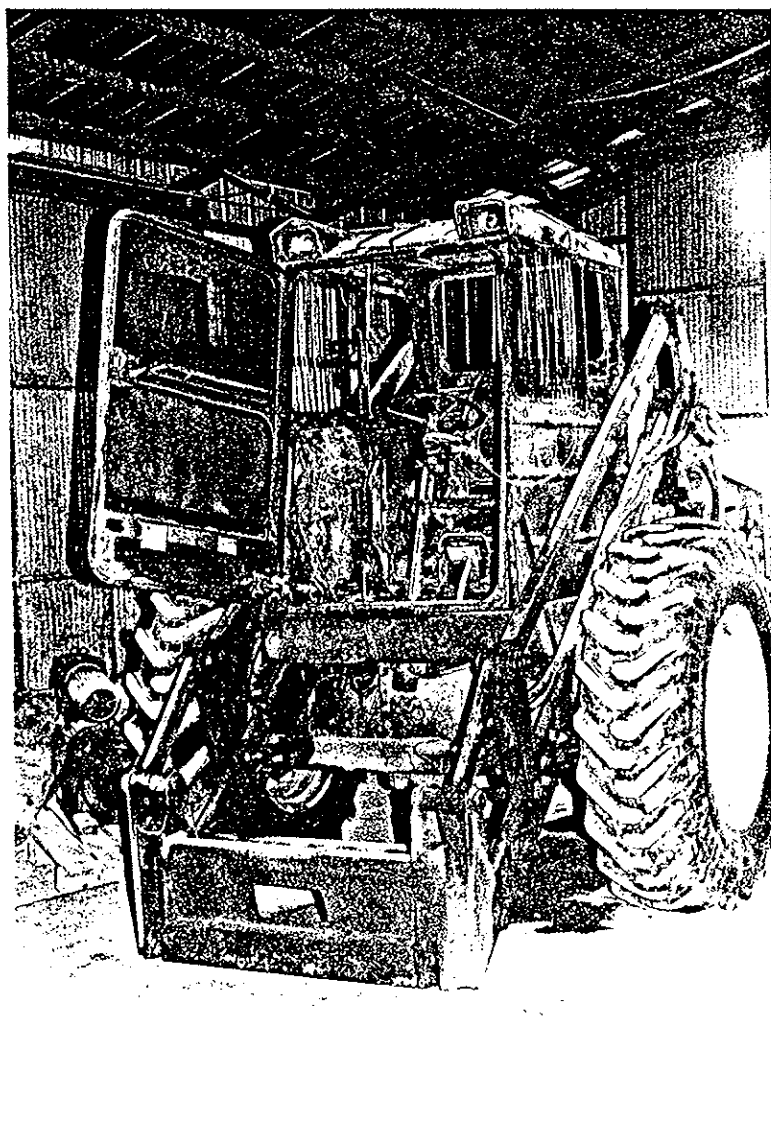
Kuva 2. Kuormaaja

Työntekijä N.N. ajoi kuormaajaa (kuva 2). Uuniin oli panostettu kaksi kauhallista (kuva 3) paalattua alumiiniputkea ja yksi kauhallinen paalaamatonta murskattua alumiiniromua (kuva 4). N.N. laski kuormaajan kauhan alas uunin edessä ja kehotti K.K:ta käynnistämään uunin pyörityksen. Uunin luukku oli auki ja N.N:n tarkoituksena oli joko poistua kuormaajasta tai kurottautua kuormaajan ovelta tarkastamaan, miten paljon alumiiniromua uunissa jo oli. Uuni pyöri ensimmäistä kierrosta, kun sen luukusta leimahti noin 10 m pituinen pistol liekki, joka osui N.N:ään ja sytytti kuormaajan ohjaamon sekä sulaton ulkoseinän (kuvat 5 - 8). Työntekijät kuvasivat liekin aiheuttamaa ääntä suhahdukseksi, pistol liekkiä ei edeltänyt räjähdysääntä. Uunista ei myöskään lentänyt alumiiniromua tai -roiskeita liekin mukana. Suhauksen jälkeen liekki sammui ja uuni toimi normaalisti eikä uunissa silmämääräisesti näkynyt räjähdysten tai nopean paineen nousun aiheuttamia vahinkoja, mm. uunin verhomuoraus oli kunnossa.

Kuormaajan rakenteessa ja materiaaleissa ei ole huomioitu työskentelyä sulatto-olosuhteissa.

Kuormaajasta poistutaan edestä kauhan nivelvarsien välistä. Muita poistumisteitä ei ole. Panostuksen aikana kuormaajasta saattoi siten poistua vain uunin suuntaan.

Trukin normaalin poistumistien tulee olla sivulle tai taakse eli uunilla työskenneltäessä pois vaaran suunnasta.

Uunin suunnalla on trukin etuosan lämmön pidätyskykyä lisättävä esimerkiksi ylimääräisellä seinämällä.

Trukin korvaamista kuljettimella tai panostusvaunulla tulee selvittää.

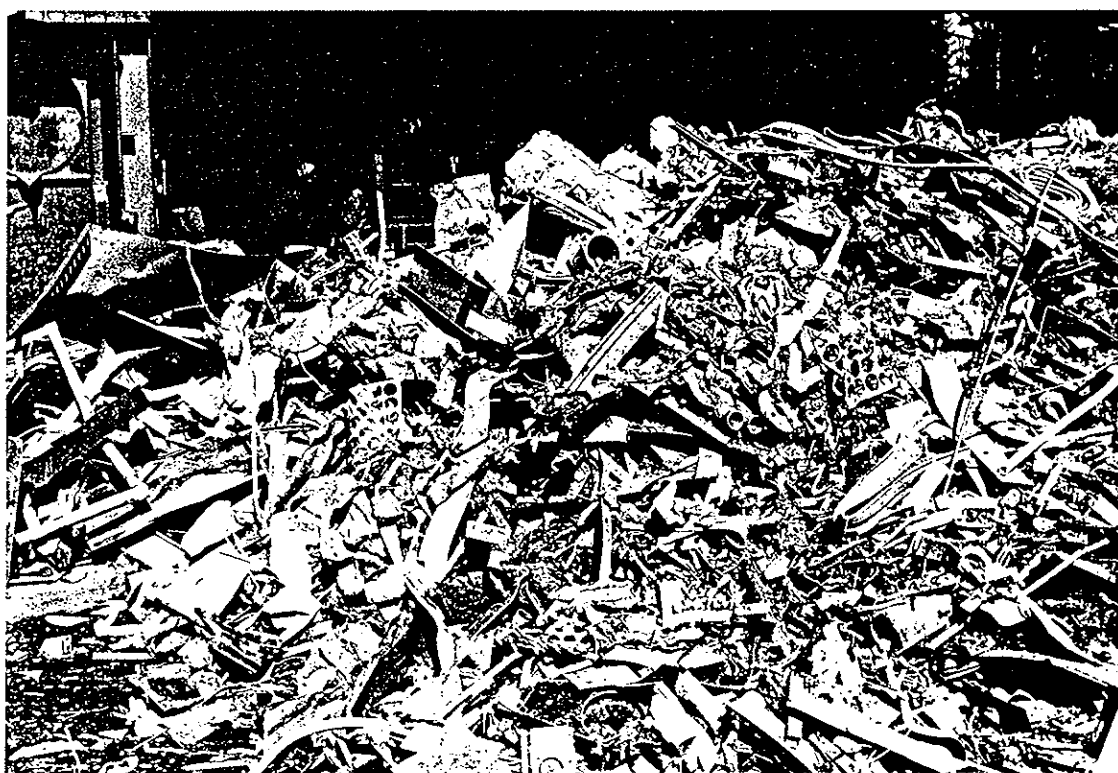
Kuva 4. Alumiiniromua

Alumiinin normaali sulatusprosessi ei aiheuta ko. liekkiä. Työsuojelupiiri tilasi palon syystä tutkimuksen VTT:n metallurgian laboratoriolta, jonka mukaan todennäköisin palon aiheuttaja on ollut uuniin panoksen mukana joutunut ko. olosuhteissa kiivaasti palava aine. Pistol liekki ei ole syntynyt rautaoksidin ja alumiinin ns. termiittireaktiona tai metallisen magnesiumin aiheuttamana.

Alumiiniromun lajittelu, tarkastus ja paalaus suoritetaan pääasiassa yrityksen toisessa toimipisteessä. Tarkastusta paalauksen sekä irtoromun käsittelyn yhteydessä tulee kehittää niin, että mahdolliset vieraat räjähtävät tai palavat aineet saadaan mahdollisimman tarkasti erotettua romun seasta.

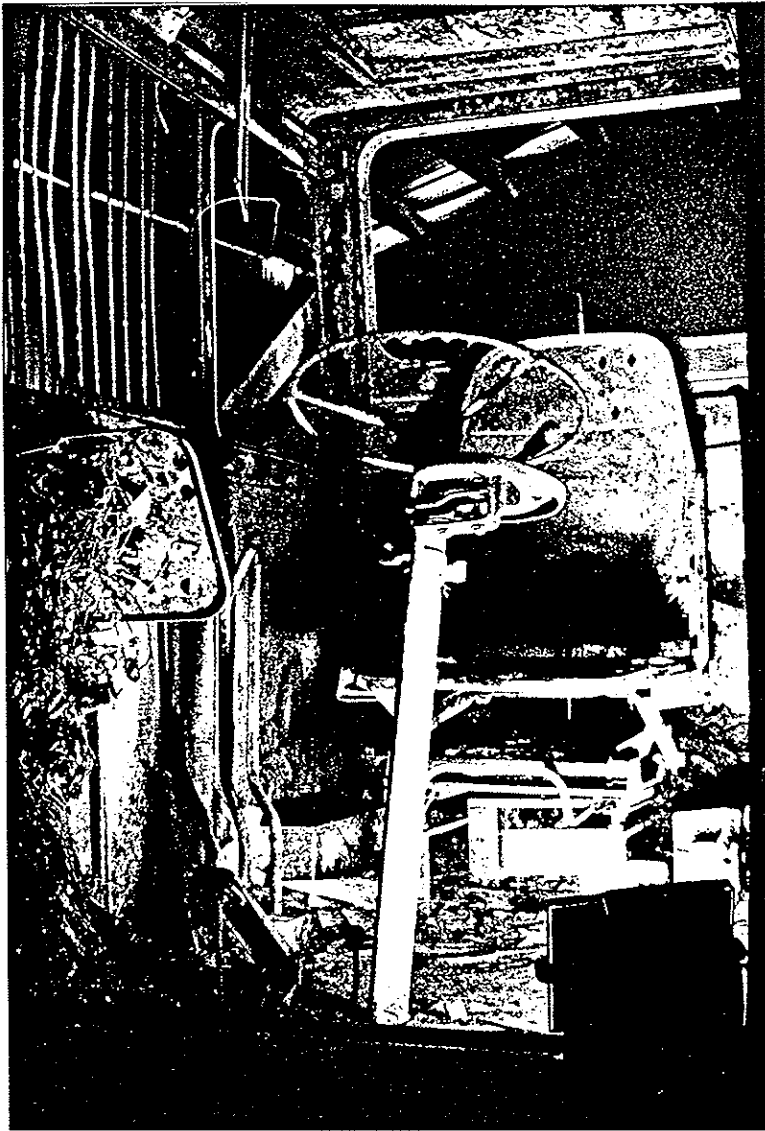
Kuva 5. Palanut ohjaamo

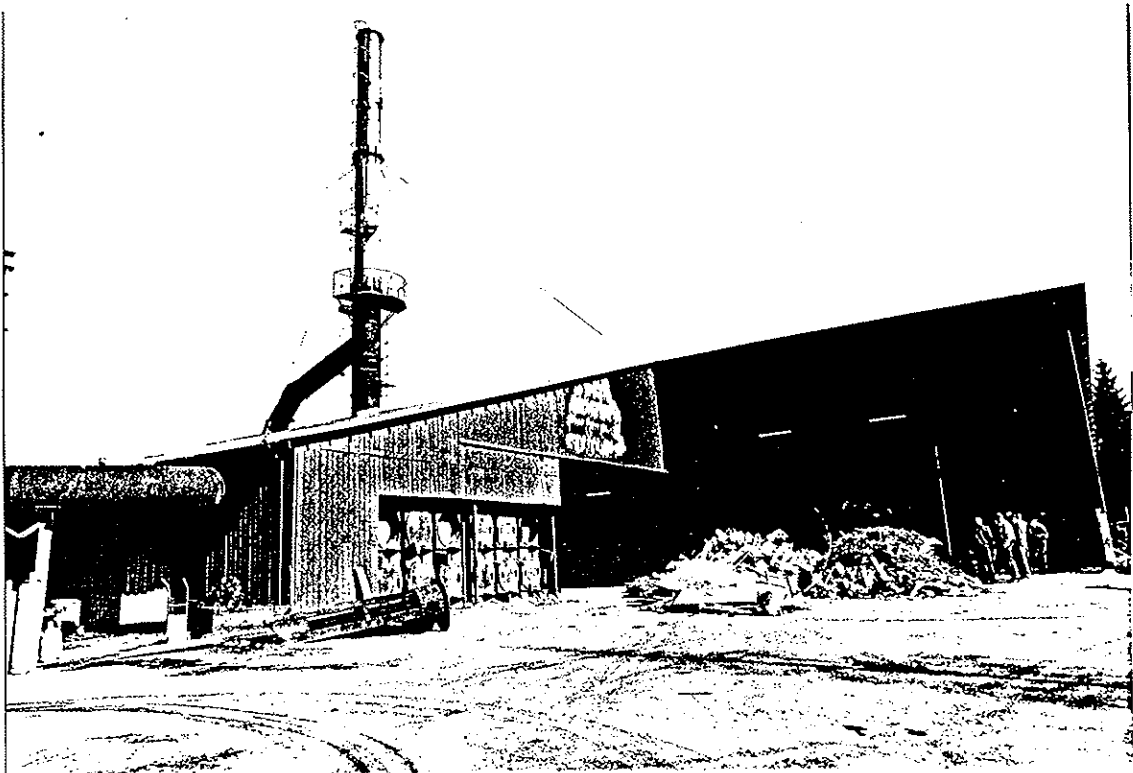
Kuva 6. Palovahingot seinässä keskellä

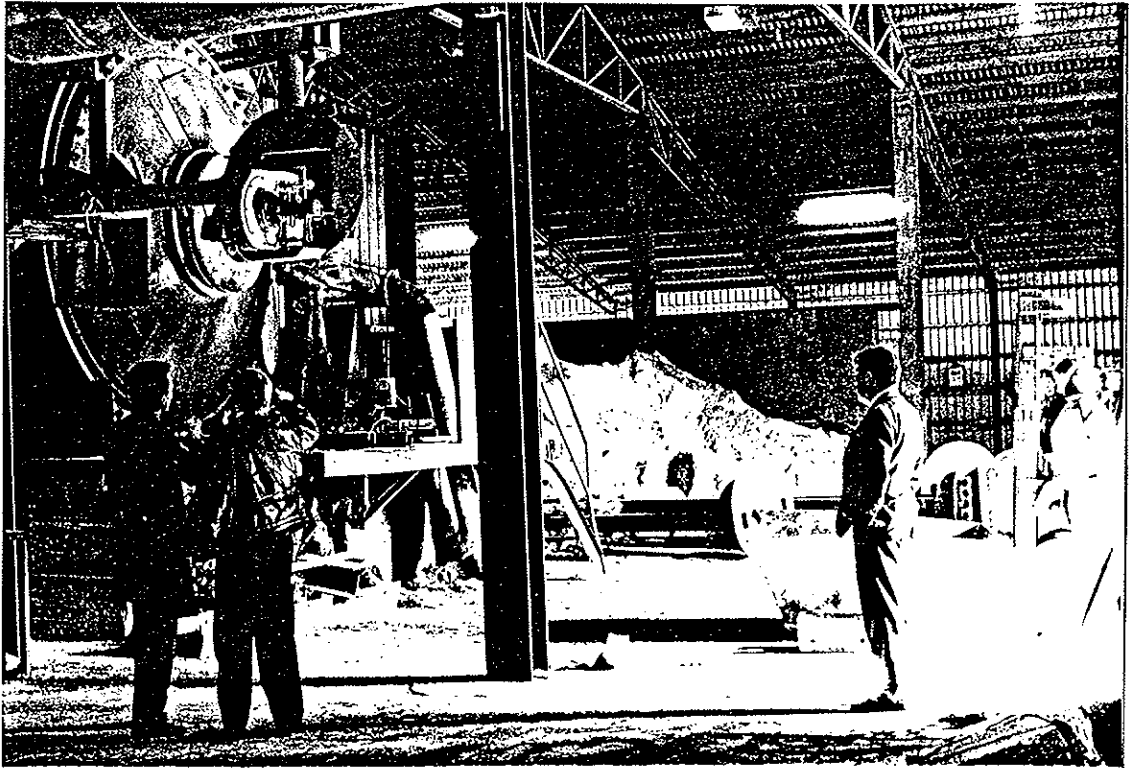
Kuva 7. Kuormaaaja oli oikealla näkyvän trukin kohdalla (miesten välissä)

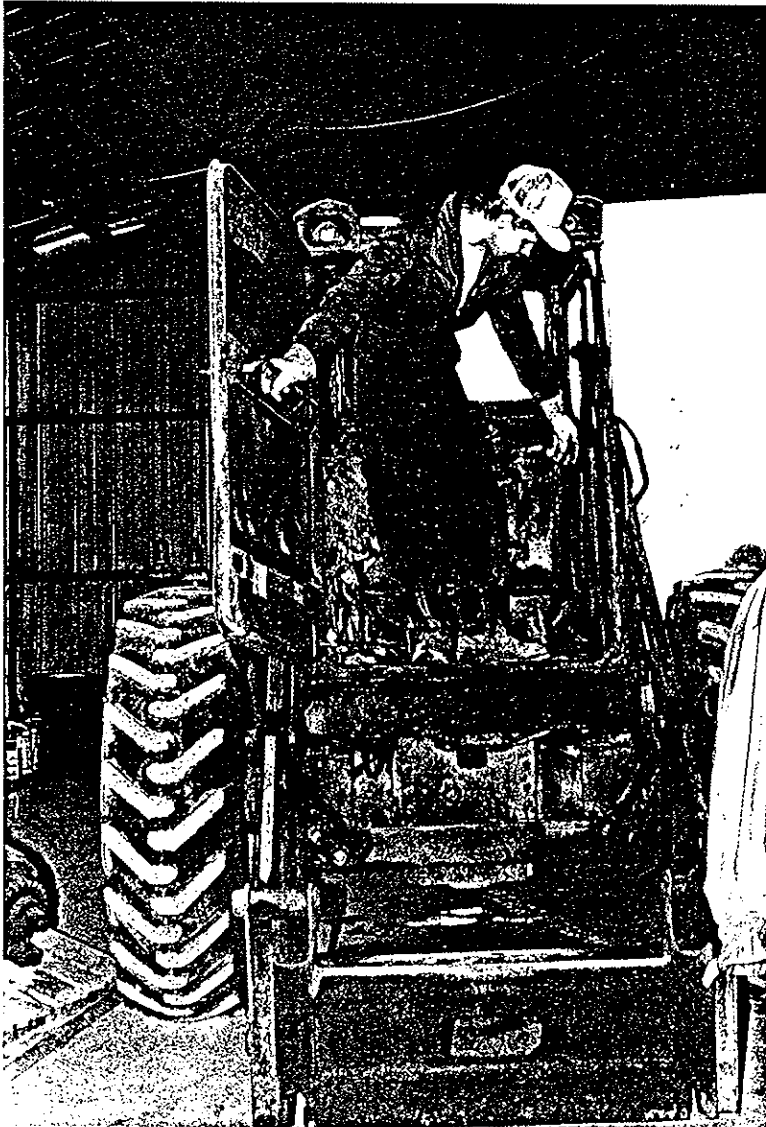
Kuva 8. Tapaturman uhrin paikka
