Katastrofiluontoisten työtaturmien tutkintajärjestelmä Työpaikkakuolemantapausten tutkinta

Tapaturmavakuutuslaitosten Liitto

28.3.1990

34/89 SIIRRETTÄVÄN TELINEEN KAATUMISEN AIHEUTTAMA KUOLEMAAN JOHTANUT TYÖTAPATURMA RAKENNUSTYÖSSÄ

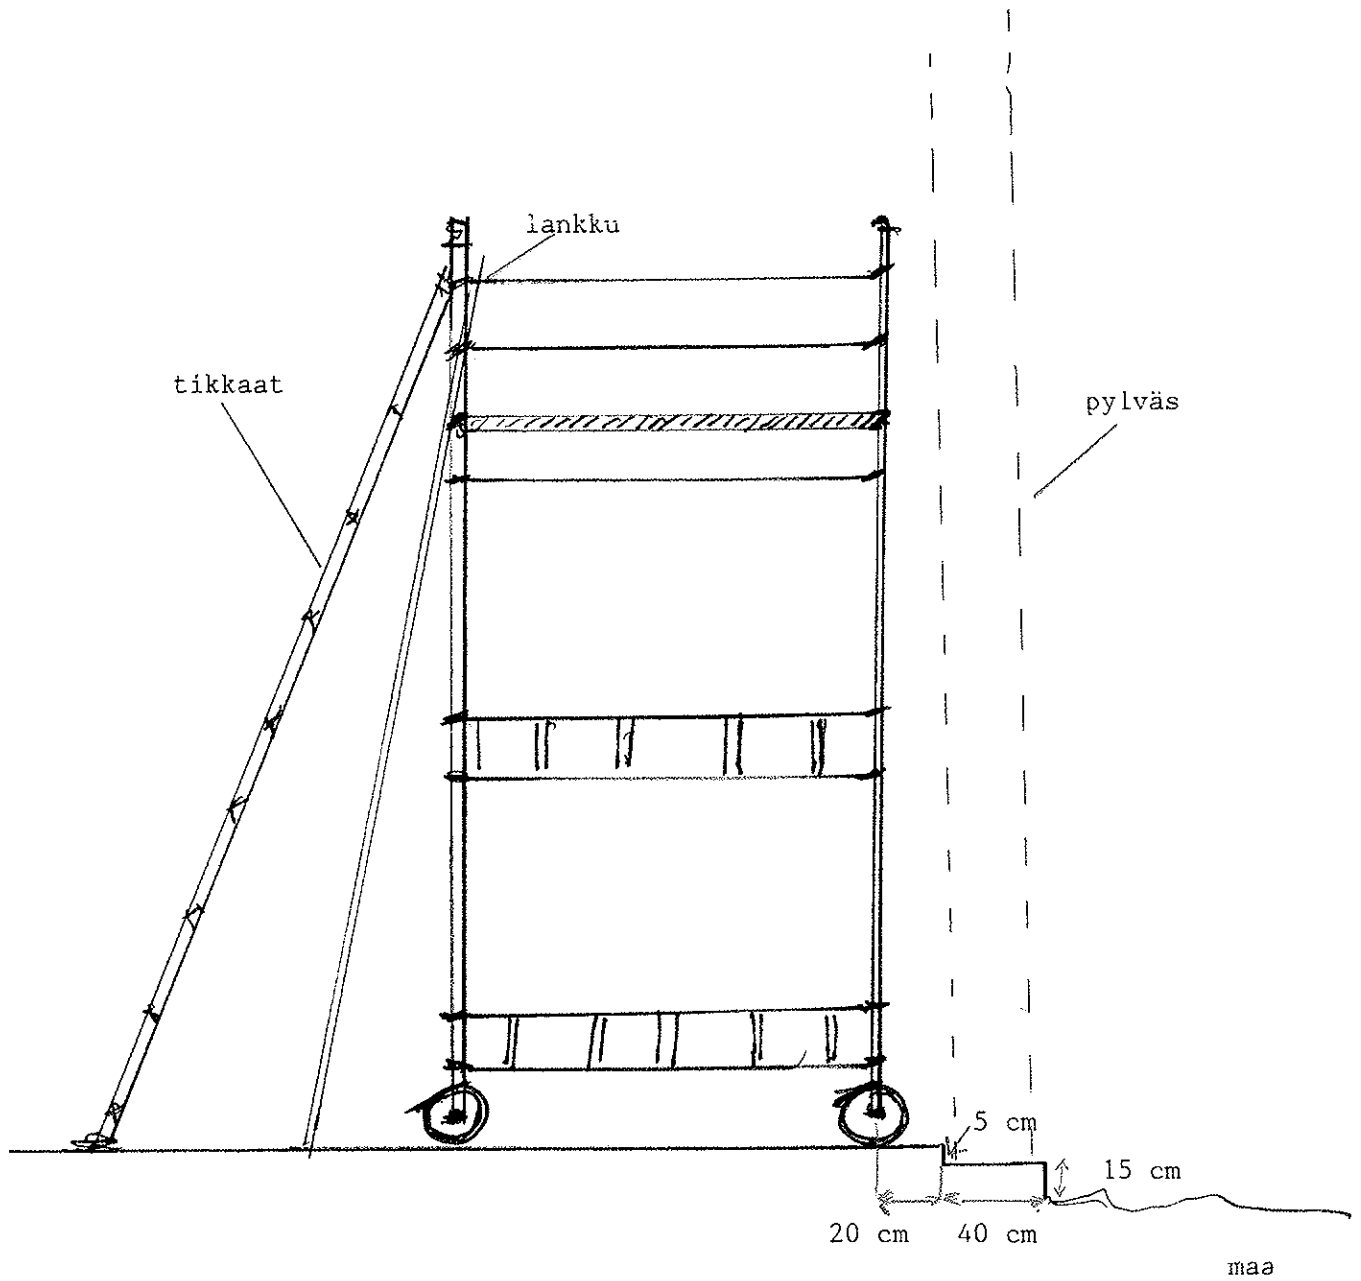
PIIRROS 1.

Liikuntahallin sisääntuloaulaan oli tarkoitus rakentaa työmaa-aikaiset portaat vesikattotöitä varten. Töihin määrättiin kirvesmies K.K ja hänen avukseen apumies N.N. Työporukkaan kuului lisäksi kirvesmies M.M ja hänen apumiehenään L.L. Jälkimmäinen työpari ryhtyi valmistelemaan portaita nostoa varten. K.K ja N.N lähtivät asentamaan tukipalkkia portaita varten aulan kattoon. Aulan kattorakennelma on noin neljä metriä lattiapinnasta, joten työpari tarvitsi telineen voidakseen nostaa tukipalkit aulan kattoon. Edellisellä viikolla oli rakennettu valmisosajärjestelmätelineet (Haki-telineet), jotka olivat lähellä sisääntuloaulan ulko-ovea. Miehet ottivat telinerakennelmasta yhden telineosan käyttöönsä. Telineosa oli 2,8 m korkea, 1,6 m leveä ja 3 m pitkä. Telineessä oli pyörät. K.K ja N.N siirsivät Haki-telineen aulan ulko-oven eteen siten, että reunimmaisat pyörät olivat n. 0,6 m aulan ulkoreunasta. Telineyhdistelmään kuuluvaa porrastornia miehet eivät siirtäneet telineen mukana. Ulkoreuna oli porrastettu siten, että ensin oli n. 5 cm korkea kynnyks ja tämän jälkeen 40 cm:n tasaisen osan jälkeen 15 cm pudotus maahan (piirros 1).

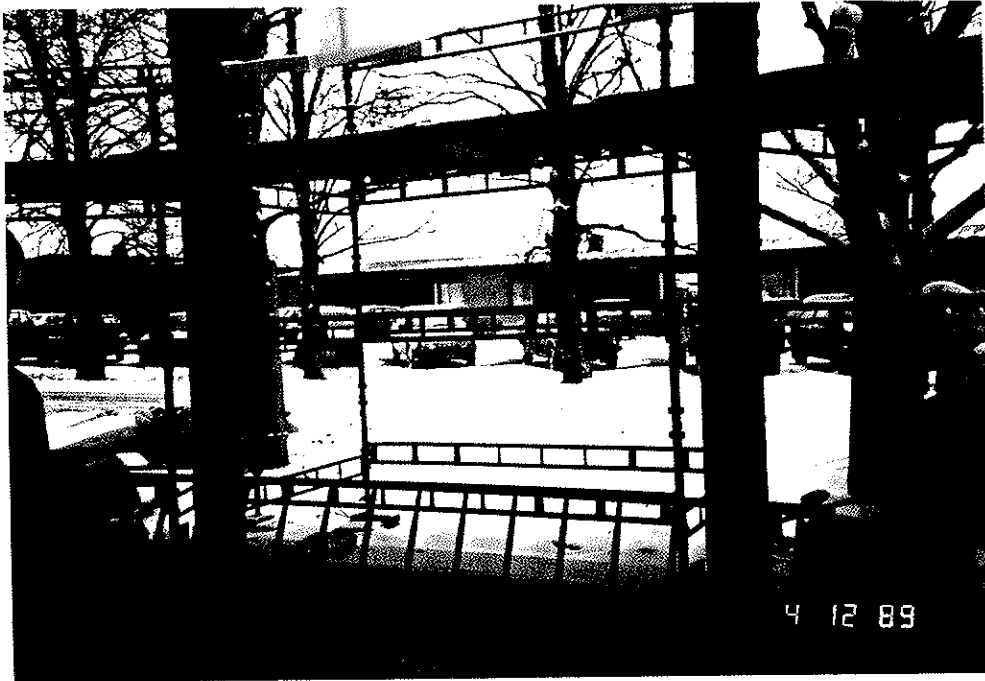
Kuva 1. Aulan sisääntulokohta, josta siirrettävä Haki-teline kaatui pylväiden välistä. Telineitä ei ollut tapaturman sattuessa.

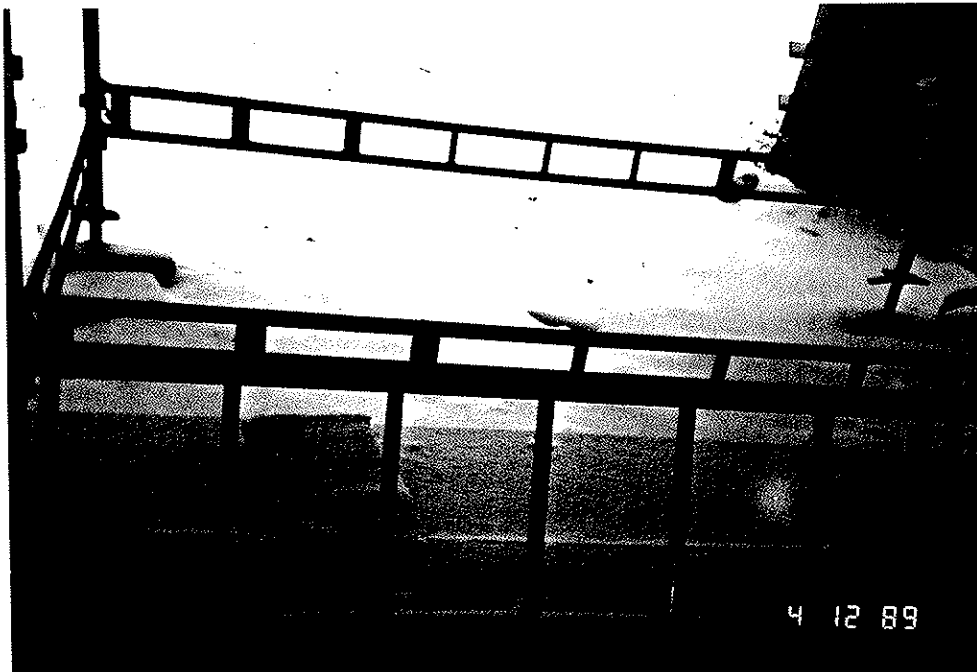
Kuva2. Lähikuva porrastasanteesta. Kuvassa näkyy porrastukset. Telineet on tapaturman jälkeen rakennettu.
