Katastrofiluontoisten työtapahtumien tutkintajärjestelmä. Työpaikkakuolemantapausten tutkimus.

Tapaturmavakuutuslaitosten Liitto

14.3.1990

33/89 TERÄSRAKENNEASENTAJAN RUHJOUTUMINEN SILTANOSTURIN OHJAAMOHYTTIN JA TAVARAHISSIN KONEHUONEEN KATON VÄLIIN.

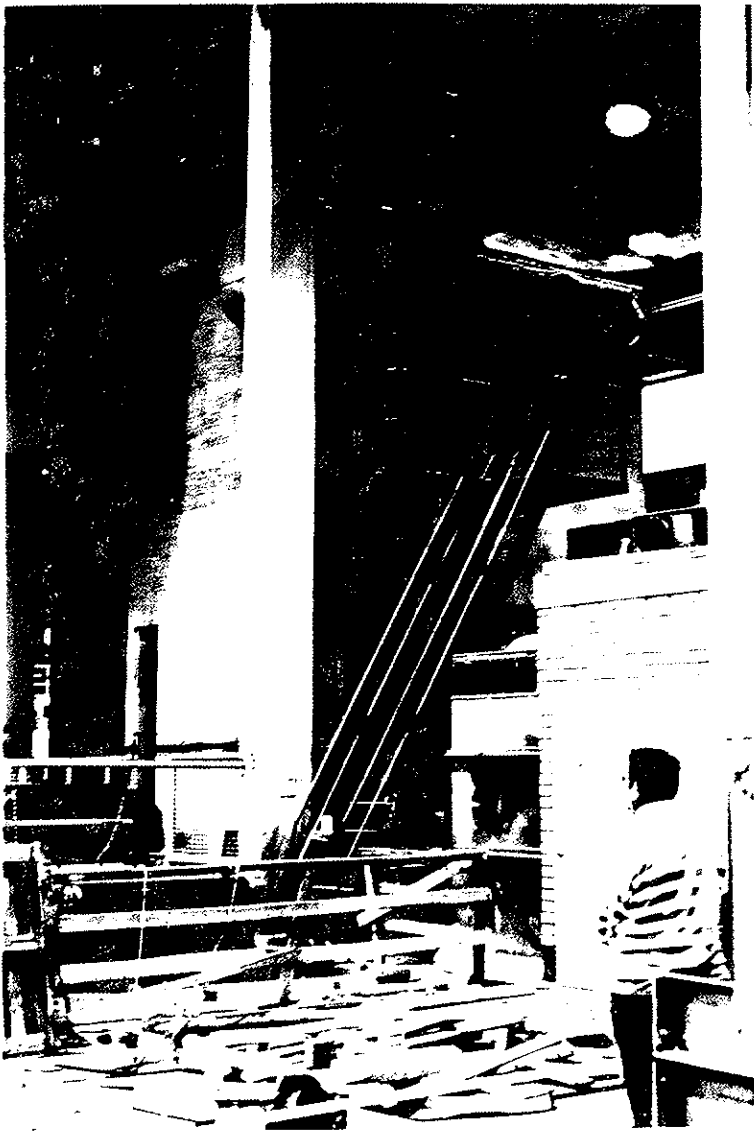
Tapaturma sattui paperitehtaalla uuden hylkyrullaleikkurin asennukseen liittyvien alihankintatyönä tehtyjen muutostöiden yhteydessä. Teräsrakenneurakoitsijan asentajat N.N ja K.K olivat saaneet tehtäväkseen siirtää uuden hylkyrullaleikkurin kuljetinosan tielle jääneet portaat, jotka johtavat siltanosturien hoitotasolle ja tavarahissin konehuoneeseen (valokuva 1 ja liite 1).

Teräsrakenneurakoitsijan toimitusjohtaja T.J oli paikan päällä selvittänyt asennustyön sisällön N.N:lle tapaturmaa edeltäneen viikon perjantaina. N.N oli aloittanut työn samana iltapäivänä. Portaiden yläpään tulevan tason (1100 x 2050 mm) muutostyöt tehtiin erikseen urakoitsijan omissa tuotantotiloissa. Varsinaisen asennustyön N.N ja K.K aloittivat maanantaiaamuna portaiden yläpään tulevan tason asennuksella. Tässä työssä käytettiin apuna toista paperikone 1:n (PK 1) siltanostureista. Ennen töiden aloittamista asentajat pyysivät hitsaustyöluvan (aloitusilmoitus) tilaajan osastomestarilta. He olivat lisäksi pyytäneet tilaajaa suojaamaan työpisteen lähellä olevan pulpperin aukon. Suojaustyö tehtiin ennen asennustöiden aloittamista (ks. valokuva 1).

Kuva 1. Portaat siirron jälkeen.
Hylkyrullaleikkurin asennus
edessä, aukko kaiteen takana.

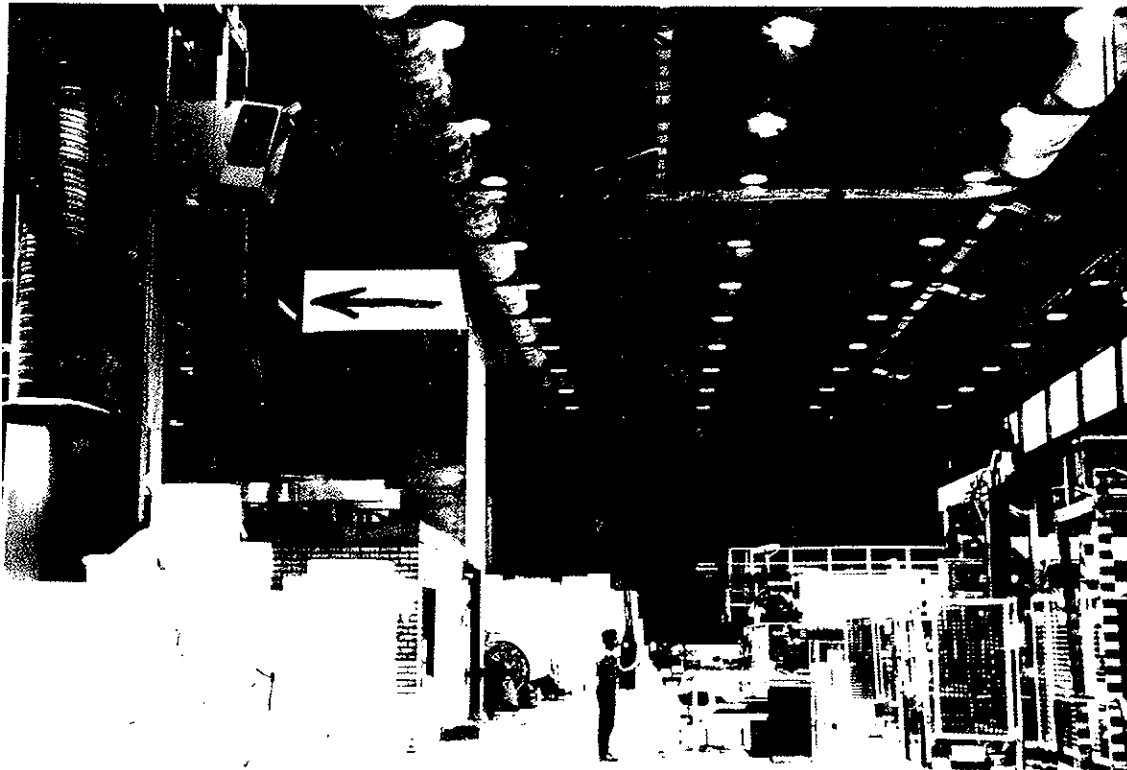
Nostoapuvälineenä käytetty käsikäyttöinen vetotalja oli asentajien mukanaan tuoma. Taljan kiinnittäminen 2,9 m portaiden ylätason yläpuolella olevaan huoltotasoon ei olisi ollut välttämätöntä. N.N valitsi kyseisen kiinnityspaikan taljalle omatoimisesti eikä ilmeisesti osannut ennakoida työtapaan liittyviä vaaroja. Taljan käyttö huoltotasolta edellytti tasolle kiipeämistä ja työskentelyä etukumarassa tason reunalla. Kyseisen taljatyypin käytössä tarvitaan molempia käsiä ja huolellisuutta, jonka tarvetta lisäsi myös ilmeinen putoamisvaara. Työasento ja paperikonehallin yleismelu (91 Db(A)) rajoittivat N.N:n mahdollisuuksia havaita lähestyvää siltanosturin ohjaamaa.

Kuva 3. Siltanosturia käytettiin alhaalta. Taljan ripustuspaikka merkitty nuolella.

Valitaan vastaavissa asennustehtävissä nostoapuvälineeksi esimerkiksi ketjukäyttöinen nostotalja, jolloin nosto voidaan tehdä tarkasti ja samalta tasolta nostettavan taakan kanssa.
