Katastrofiluontoisten työtapaturmien tutkintajärjestelmä
Työpaikkakuolemantapausten tutkinta

7.9.1989

26/89 Asentaja putosi puhalluskalvolinjan torniosan kokoonpanossa
2,8 m korkealta kaapelihyllyltä lattialle

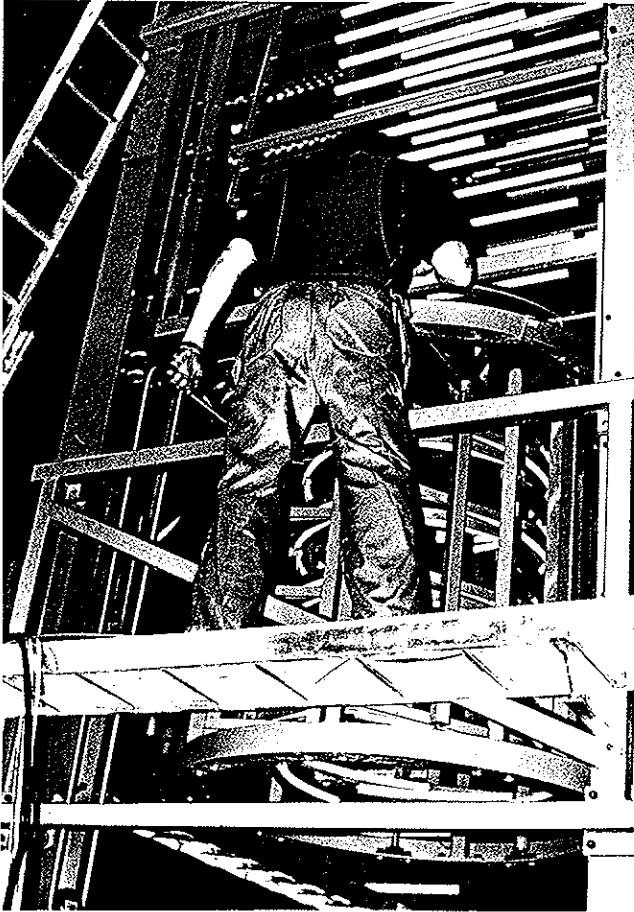
Asennustyötä suoritettiin käyttäen työtasona kaapelihyllyä (kuva 1), jolla oli pääasiassa 10 mm:n vahvuisia sähkökaapeleita. Alhaalta hyllyn vasemmalle reunalle tuli lisäksi paineilmajohto sekä sähkökaapeleita. Asennettavan jäykisteen sijainti oli hyllytasosta n. metrin korkeudella tukirakenteiden välissä.

Juuri ennen putoamista oli N.N. sanonut samalla korkeudella häkkirakenteen toisella puolella (ks. kuva 1) työskenneelle asentaja K.K:lle, että hän tarvitsee mittaa ja lähtee sitä alhaalta hakemaan. Välittömästi tämän jälkeen tapahtui putoaminen. K.K. ei sitä nähnyt.

On ilmeistä, että N.N:n lähtiessä liikkeelle hän on menettänyt tasapainon kaapelien antaessa myötä tai kompastunut esim. hyllyn reunaan. Tukea N.N. on ottanut asennettavana olleesta, kiinnittämättömästä jäykisteestä. Seurauksena oli putoaminen hyllyltä selkä edellä, kierähtäminen ilmassa ja päätyminen lattialle pääpuoli tornirakenteeseen päin. Kiinnittämätön jäykiste lensi n. parin metrin päähän lattialle.

Tutkintaryhmä totesi kokeillessaan vastaavanlaista kaapelihyllyä, että hyllyn poikkipienojen välissä kaapelit selvästi antavan myöten ja ollessaan epätasaisesti levitettyinä hyllyllä muodostavat rakoja, joihin epähuomiossa astuessa hyvinkin helposti on mahdollista menettää tasapaino.

Kuva 1. Kaapelihylly, häkkirakenne, oikean kyynärpään korkeudella asennettava jäykiste (lavastettu)

Työtasoina voidaan tietysti käyttää laitteiston jo asennettuja hoitotasoja sekä kulkuteitä. Mikäli kaapelihyllyjä käytetään työtasoina tulee ne varustaa sopivalla päälle asetettavalla taseorakenteella kuten riittävän jäykällä ritilällä.

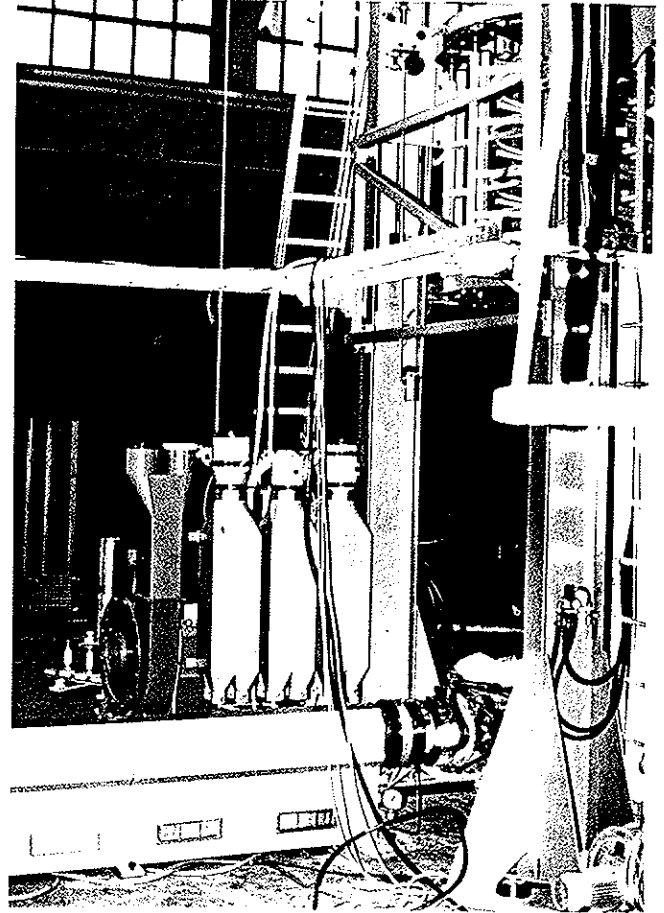
Putoamisen seurauksena asentaja N.N. iskeytyi osit-
tain alapuolella olevan suulakepuristimen päälle -
korkeus lattiasta 70 cm - ja osittain lattiaan ja

Kuva 2. Kaapelihylly oikealla ylhäällä, alhaalla suulakepuristin

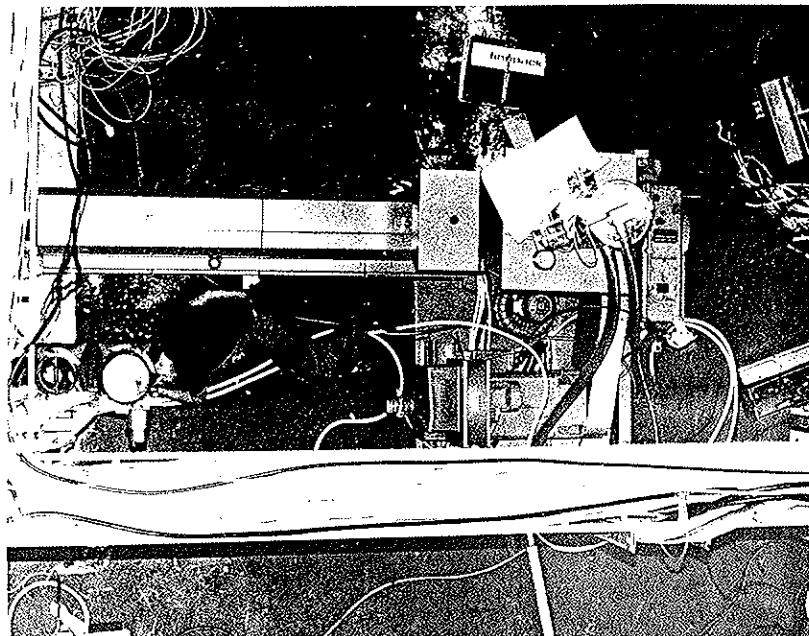
kierähti tämän jälkeen lattialle ns. natoasentoon. Kiinnitettävä tukipalkki seurasi mukana pudoten lattialle n. kahden metrin päähän tapaturman uhrista mahdollisesti osuen tähän (piirros, kuvat 1-3 kuvien ottosuunnat merkitty piirrookseen).

Kuva 3. Tapaturman uhri lattialla (lavastettu)
