TOT-RAPORTTI

YTOT 2/06

Työntekijä jäi puolittain maamassojen alle putkikaivannon seinämän sortuessa

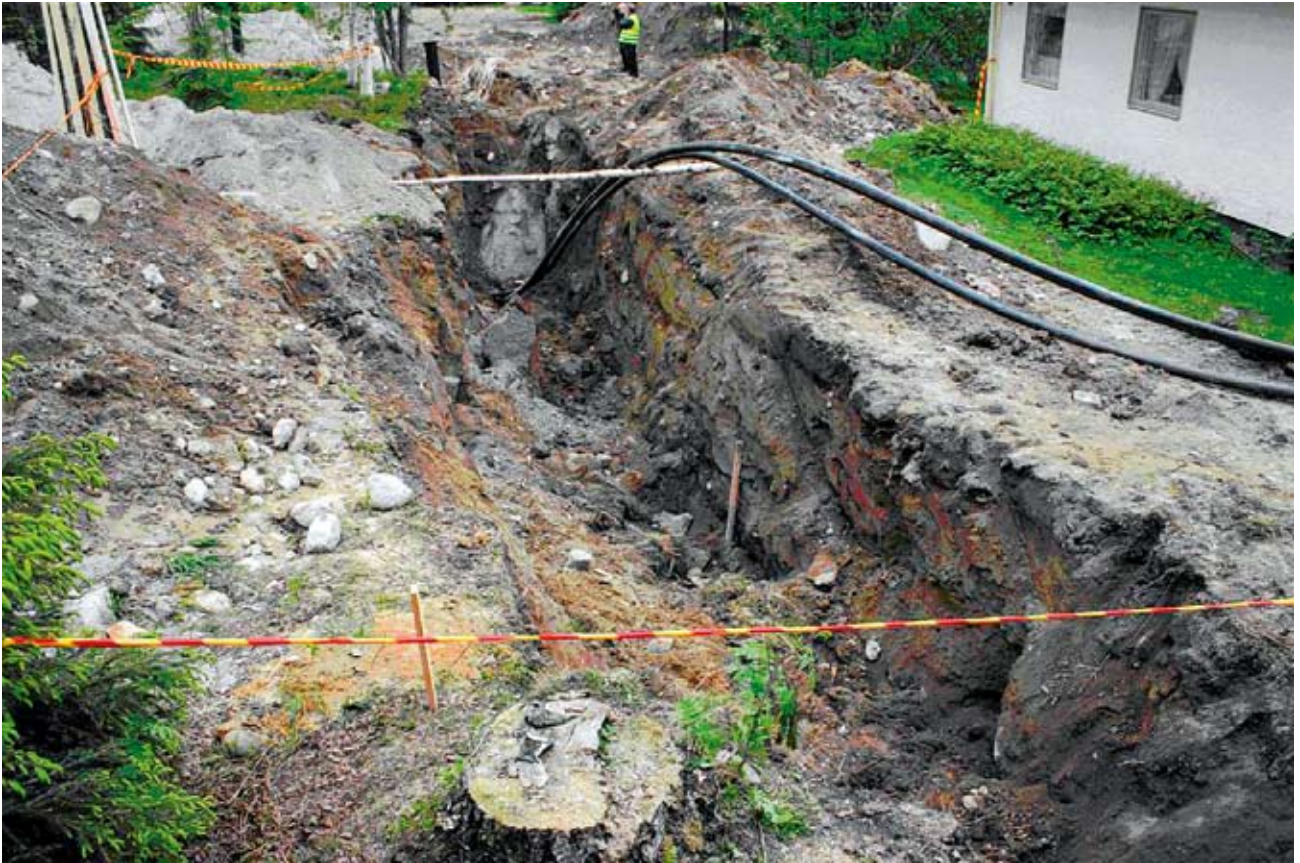
non penkka lohkesi ja seinämä sortui (Kuva 1). Kaivinkoneenkuljettaja huusi varoituksen NN:lle ja esti kaivinkoneen kauhalla seinämän yläreunan sortumisen. NN väisti vastakkaiselle reunalle, mutta seinämästä sortui maamassoja NN:n päälle peittäen hänet rintakehän tasolta alaspäin. Työmaalle hälytettiin sairaauto. NN saatiin kaivettua esiin muutamassa minuutissa kahden aliurakoitsija B:n työntekijän toimesta. NN oli tajuissaan sairaauton tullessa ja hänet toimitettiin sairaalaan. NN menehtyi myöhemmin sairaalassa hoitotoimenpiteistä huolimatta..

Rinteeseen kaivettu putkikaivanto oli tapaturmapaikassa n. 3 metriä syvä. Kaivannon reunat olivat liian jyrkät kaivannon syvyyden ja maalajin suhteen. Kaivanto olisi tapaturmapaikassa edellyttänyt työturvallisuuden kannalta seinämien tuentaa tai luiskaamista.

Tapaturman jälkeen kaivannon pohjalle kertyi pohjavettä melko lyhyessä ajassa, josta on päätelty pohjaveden osaltaan vaikuttaneen kaivannon reunan sortumiseen.

Vaikka pääosa kaivumaista siirrettiin kauemmas, niin osa kaivumaista jätettiin lähelle kaivannon reunaa, mikä on todennäköisesti vaikuttanut reunan sortumiseen.

Kuva 2. Yleiskuva tapaturmapaikasta. Kuvassa sortumakohta.

Kaivantojen sortuminen estetään joko tukemalla tai luiskaamalla kaivannot.

Kaivantojen seinämien tuennassa voidaan käyttää valmista tuentaelementtiä, vaakatuilla tuettuja teräspontteja tai puulankkuja. Kun kaivannon seinämät ovat jyrkät eikä riittävää luiskaamista voida tehdä, on kaivannon seinämien tukeminen ainoa luotettava keino sortumisen estämiseksi.

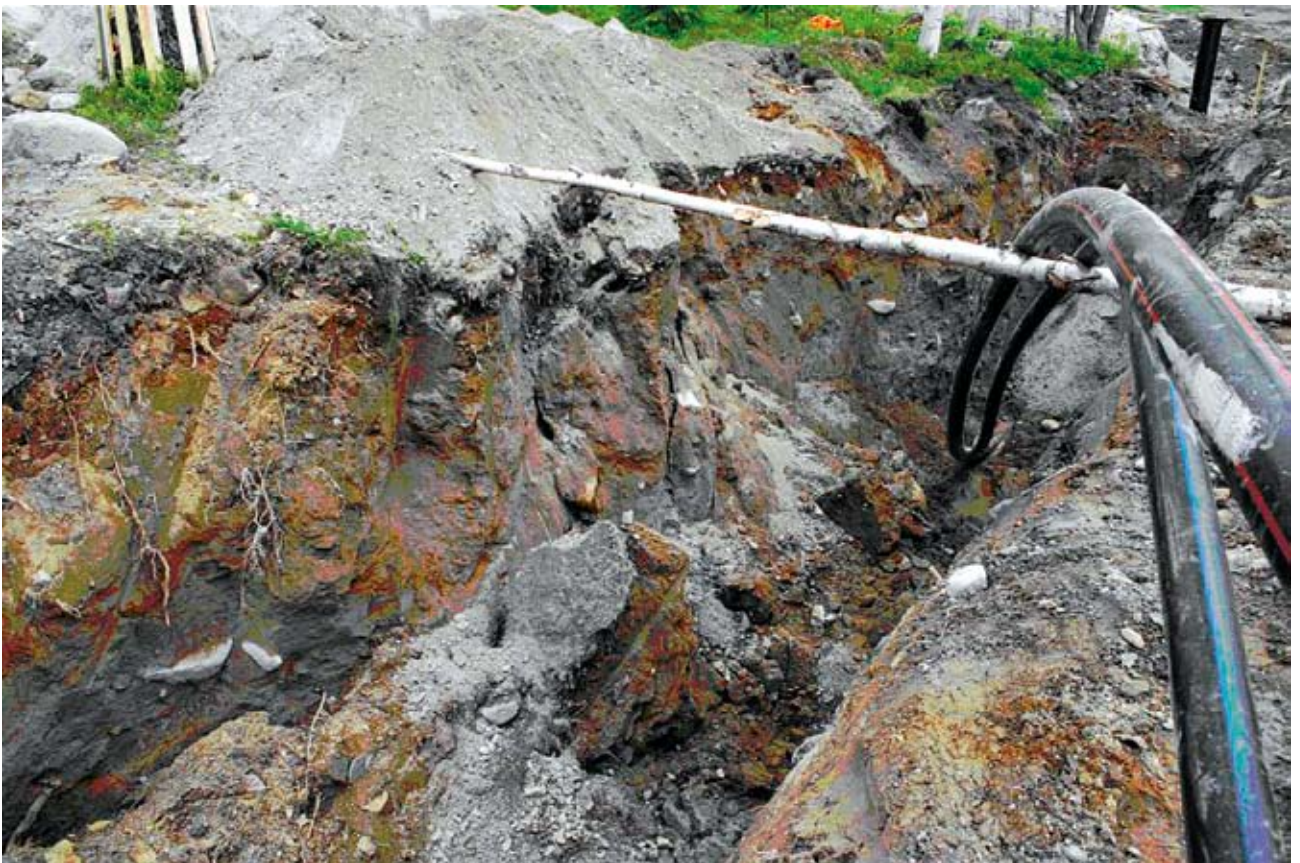
Maalaji oli silttimoreenia, joka oli kaivutyön edetessä muuttunut karkeammaksi. Kaivutyötä tehtiin häiriintymättömälle perusmaalle, jolla ei ollut vanhoja kaivantoja. Perusmaa sisälsi pääosin pinnan humuskerrosten värjäämää hienoaineksista moreenia, jossa oli paikoitellen vaihtuvia silttikerroksia (Kuva 2). Pohjavedestä ei ollut havaintoa. Kaivuolosuhteet olivat kerrotun mukaan olleet kuivan ja lämpimän kesän johdosta suotuisat. Tapahtumapäivä oli sateeton. Kaivannon pohjalle tuli vettä vuorokauden sisällä kaivutyön jälkeen. Yleisten geoteknisten ohjeiden mukaan kaivanto on kaivuutyönä osittain vaativa ja osittain helppo, ei kuitenkaan hyvin vaativa.

Kaivantoalueen maalajista eikä pohjavesiolosuhteista ollut tutkittua tietoa, vaan työ eteni silmämääräisen arvioinnin ja yhteisesti pidettyjen katselmuksien perusteella. Perusmaa sisälsi pintakerroksen värjäämää hienoaineksista moreenia, jossa oli alempana paikoitellen vaihtelevia silttikerrostumia.

Kuva 3. Kuvassa näkyy perusmaan kerrosten vaihtelu ja murtunut luiskan reuna.
