Tapaturmavakuutuslaitosten Liitto
Bulevardi 28
00120 Helsinki
Puhelin 19251
Saara Vuorio/sa

27.12.1989

24/89 Ohikulkevan liikenteen aiheuttama, liikenteen ohjaajan
kuolemaan johtanut työtaturma

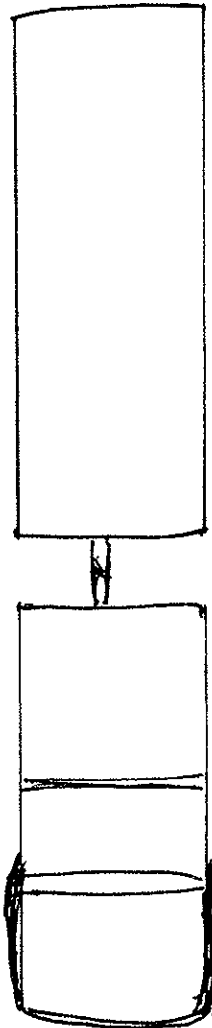
NN:n vasempaan sivuun
oven takapuolelle tuli
painautumia
