Katastrofiluontoisten työtaturmien tutkintajärjestelmä
Työpaikkakuolemantapausten tutkinta

7.9.1989

1/89 Kylkitrucki peruutti taakan kanssa varastohallissa, työteh-
tävää suorittanut ajoreitillä ollut työntekijä jäi alle

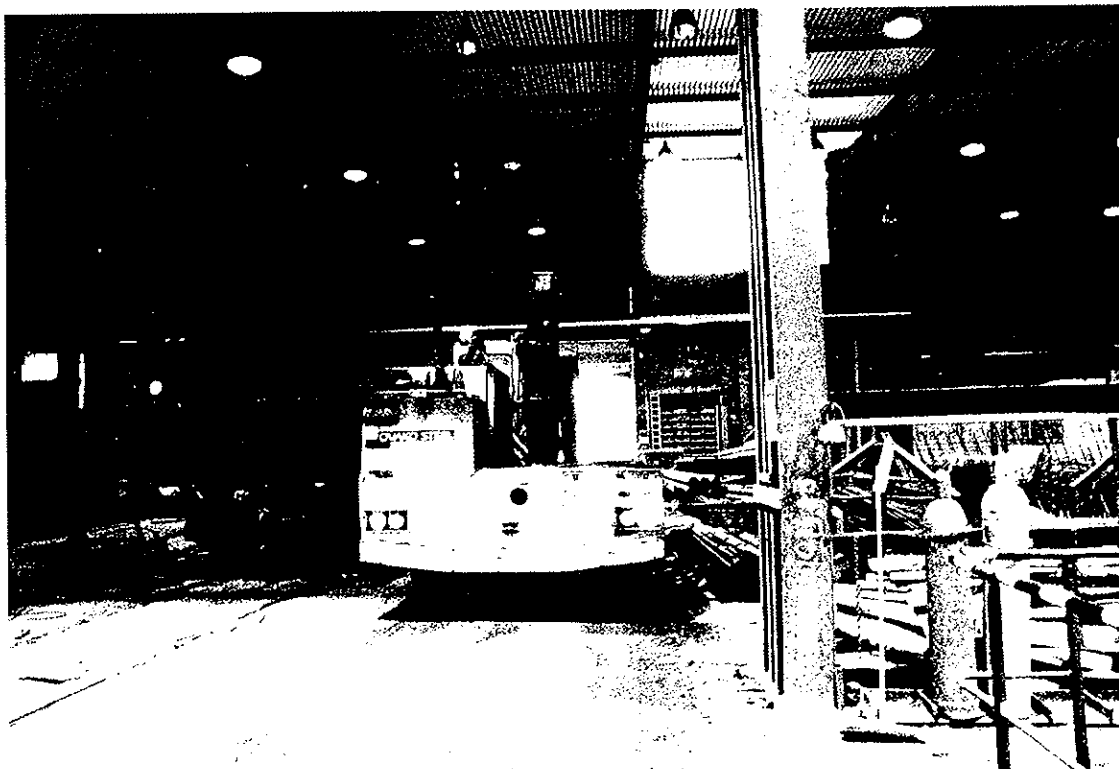
Kuva 1. Piiros kohta 2.

Kylkitrucki oli saanut tällöin kuorman valmiiksi ja lähtenyt peruuttamaan. Trukinkuljettaja totesi siirtävän siltanosturin ja pysähtyi hetkeksi kunnes näki nosturin liikkuvan pois päin ajoväylästä katsoen. Kylkitrucki jatkoi peruuttamista, kuljettaja havaitsi epätavallisen töytäyksen ja pysäytti trukin. N.N. oli jäänyt trukin alle ja saanut surmansa heti (piirros, kuvat 1-3).

Kylkitrukkia ei voinut kääntää varastohallissa (ks. kuva 1). Ajettaessa ulkovarastoon oli siten peruutettava hallin sisäosan pituinen matka.

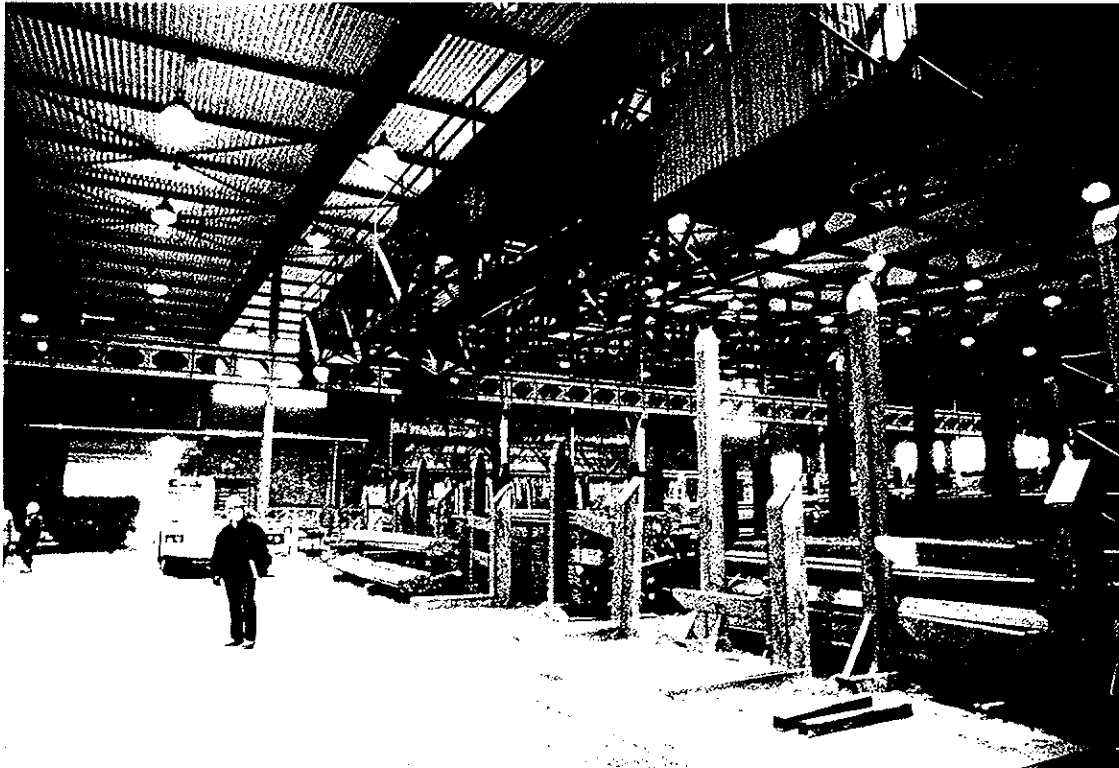
Kuva 3. Piirros tilanne 3-6

Trukin lastauspaikalta onnettumuuskohtaan käytti trucki aikaa peruutukseen mittauksen mukaan 8 s. N.N. kaikella todennäköisyydellä olisi pystynyt tämän ajan kokemuksensa perusteella arvioimaan eikä siten olisi ryhtynyt ajoväylältä ohjetta antamaan, jos olisi trukin havainnut (ks. kuva 3).

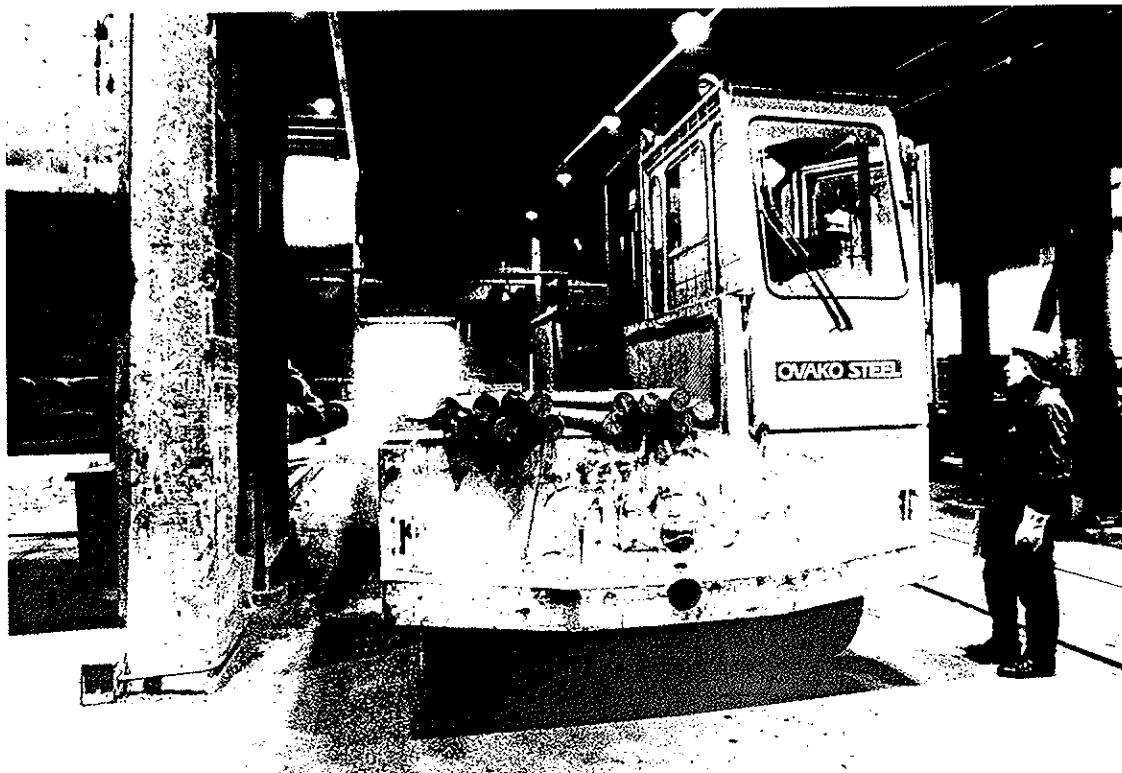
Kuva 4. Kylkitrukki edestä

Kylkitrukkin ohjaamosta on trukin peruuttaessa huono näkyvyys taakse päin. Trukin taakse jää pitkä, yli 10 m, katvealue. Trukinkuljettaja näki siltanosturin liikkumisen mutta ei N.N.:ää, joka ilmeisesti samaan aikaan tuli ajoreitille (kuvat 4-6).
