TOT-RAPORTTI

1/01

Puistotyöntekijä takertui hiekkasäiliön sekoitusakseliin

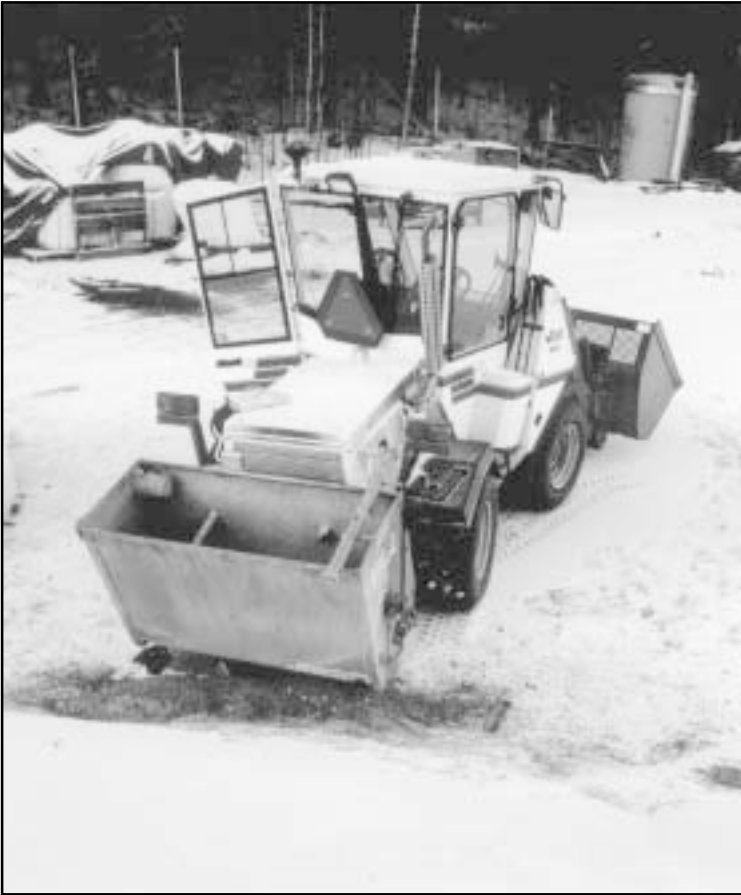
Menessään traktorin luokse tarkkailemaan säiliön tyhjentymistä, hän oli takertunut vaateistaan hiekoitussäiliön sekoitusakseliin ja joutunut akselin vetämänä pää edellä hiekkasäiliöön. Tapauksen havainneet työntekijät juoksivat paikalle ja sammuttivat traktorin moottorin (kuvat 1-3).

*Kuva 1. Monitoimitraktori työtapa-
turman sattumispaikalle.*

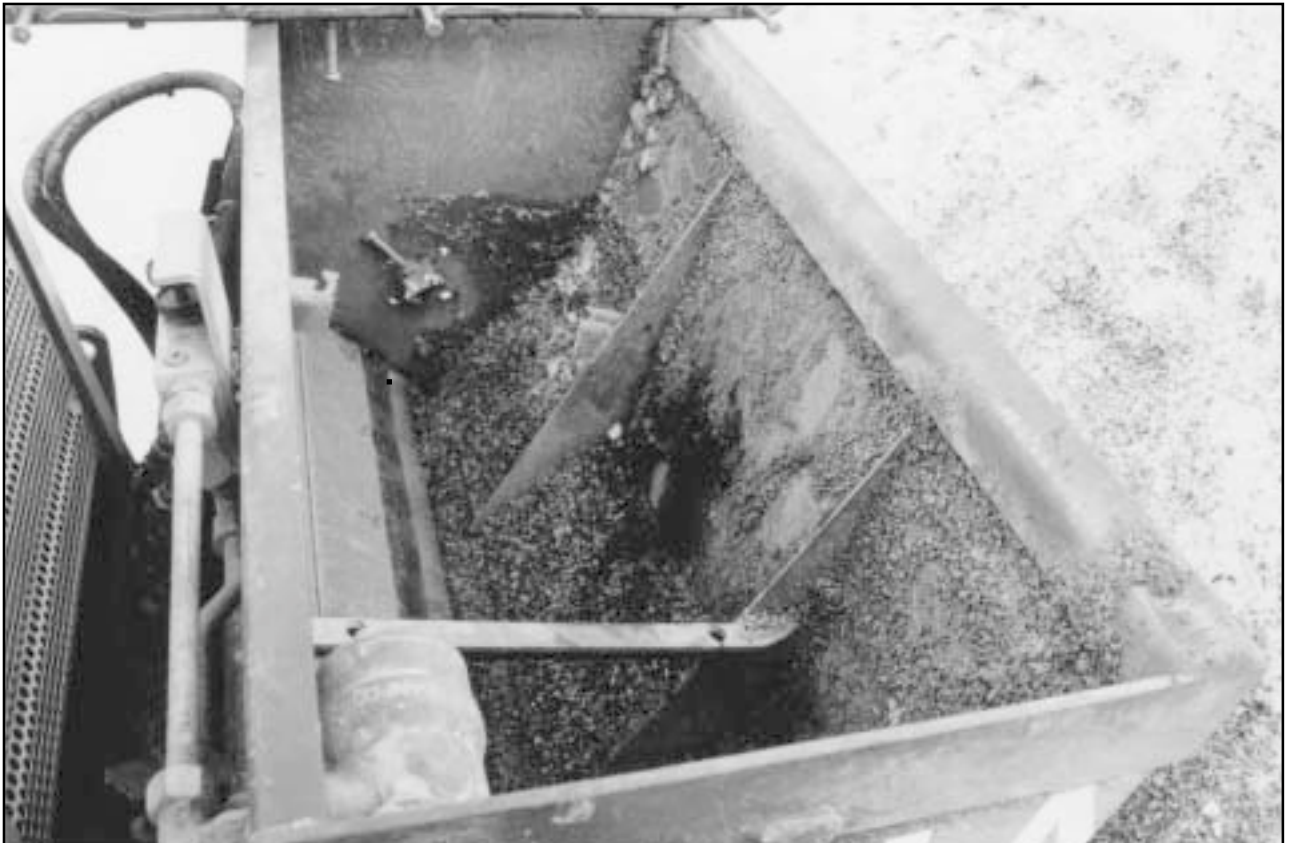
Kuva 2. Hiekoitussäiliö. Sekoitusakseli irrotettu pelastustoimien yhteydessä.

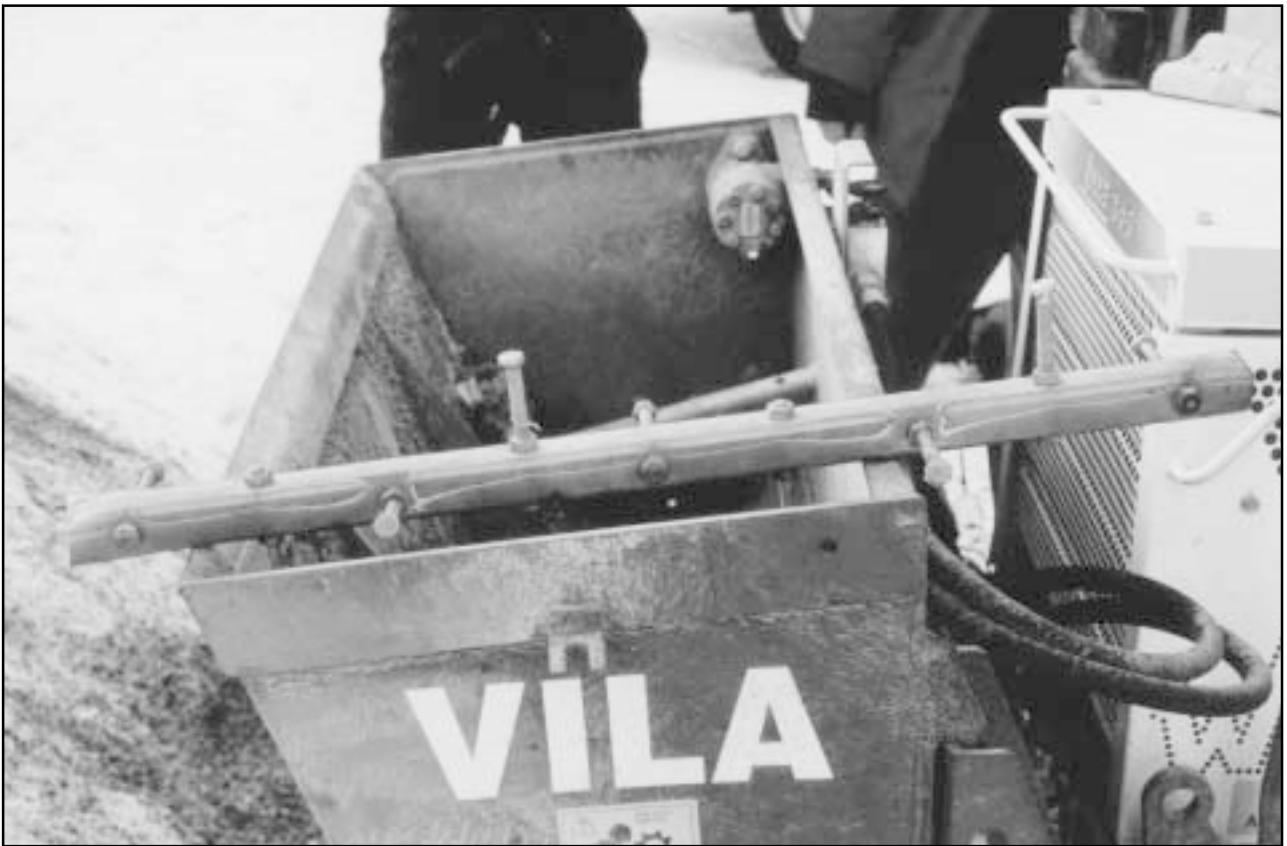
Hiekoittimen sekoitinakseli oli puutteellisesti suojattu. Akseli ja murskausvasarat ovat yläraajojen ulottumisetäisyydellä säiliön ollessa tyhjänä (etäisyys säiliön syöttösuppilon reunasta n. 500 mm).

Kuva 3. Sekoitusakseli.

Vaaralliset koneen osat tulee suojata tahattomalta koskettamiselta noudattamalla standardin SFS-EN 294 (Koneturvallisuus. Turvaetäisyydet, joilla estetään yläraajojen ulottuminen

vaaravyöhykkeelle) mitoitusta.

Vaihtoehtoina tulevat kysymykseen lähinnä seuraavat suojaustoimenpiteet tai niiden yhdistelmät:

1. Hiekoittimen rakenne mitoitetaan siten, että etäisyys sekoitinakseliin hiekoitussäiliön syöttöaukosta on suurempi kuin em. standardin taulukossa 3 mainittu turvaetäisyys.

2. Säiliön syöttöaukko varustetaan ritiläsuojuksella, joka aukkokoko mitoitetaan em. standardin taulukon 4 mukaisesti.

3. Säiliön syöttöaukko varustetaan kannella, jonka avaaminen ei ole mahdollista koneen käydessä tai jonka avaaminen pysäyttää vaarallisen toiminnon.

4. Hiekoittimen käyttölaiteisto kytketään kuljettajan istuimeen siten, että laiteisto toimii vain kuljettajan istuessa paikallaan.

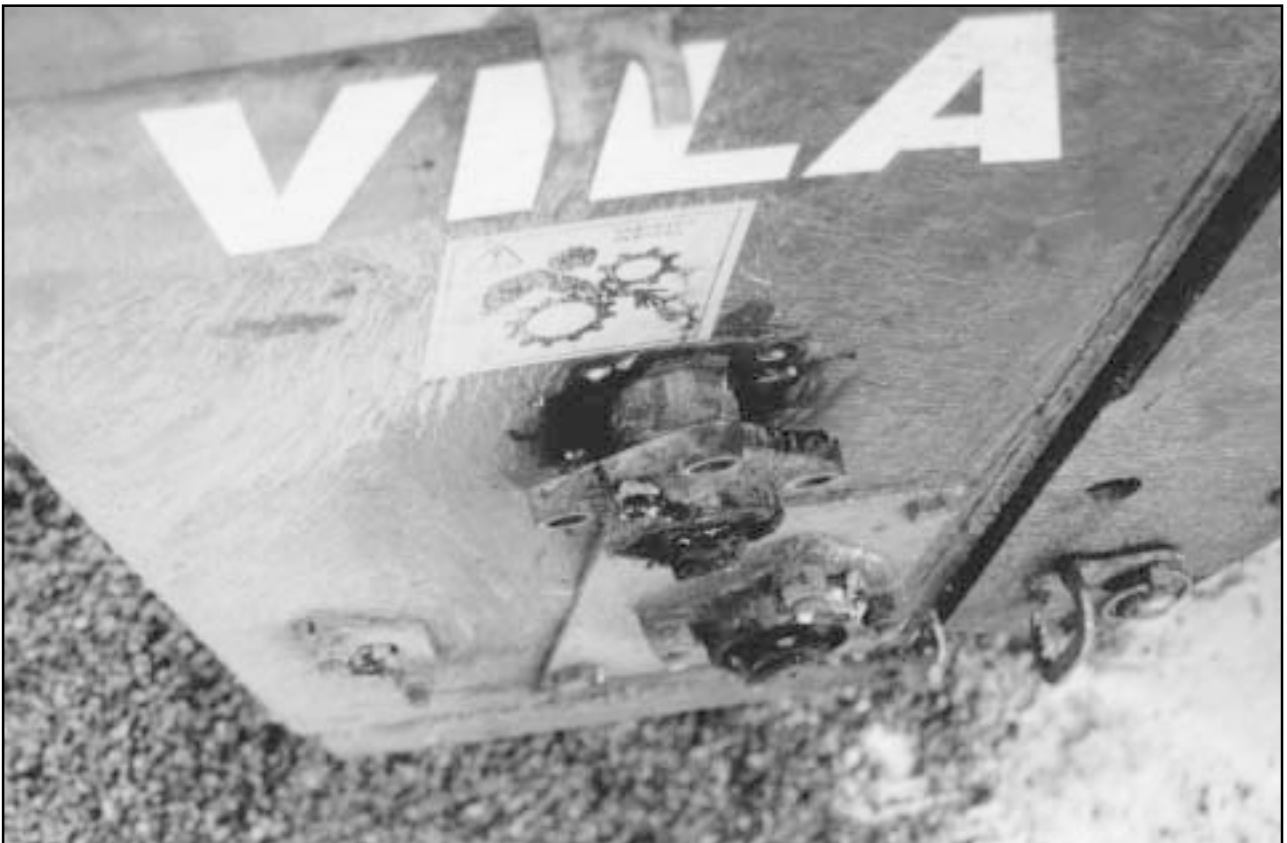
Hiekkasäiliön päädyssä on pyörivistä osista varoitettava taulu (ks. kuva 4).

Kuva 4. Varoitustarra.
