TOT-RAPORTTI

4/01

Toimistorakennuksella trukki ja kuljettaja putosivat 4 m hissille varatun kuilun pohjalle

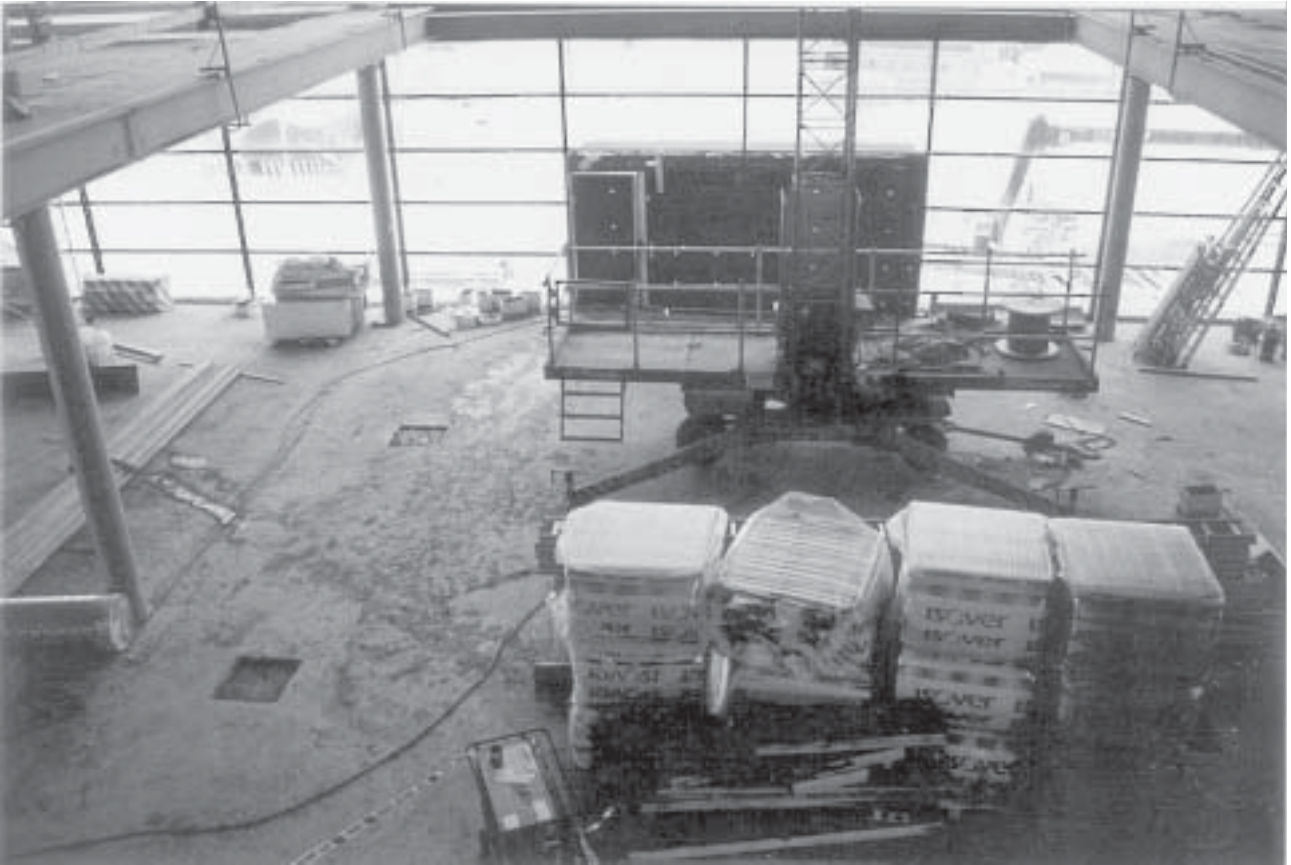
Kuva 1. 1. kerroksen holvi. Kuvan vasemmassa reunassa putkiniput, joita NN oli siirtänyt ennen onnettomuutta.

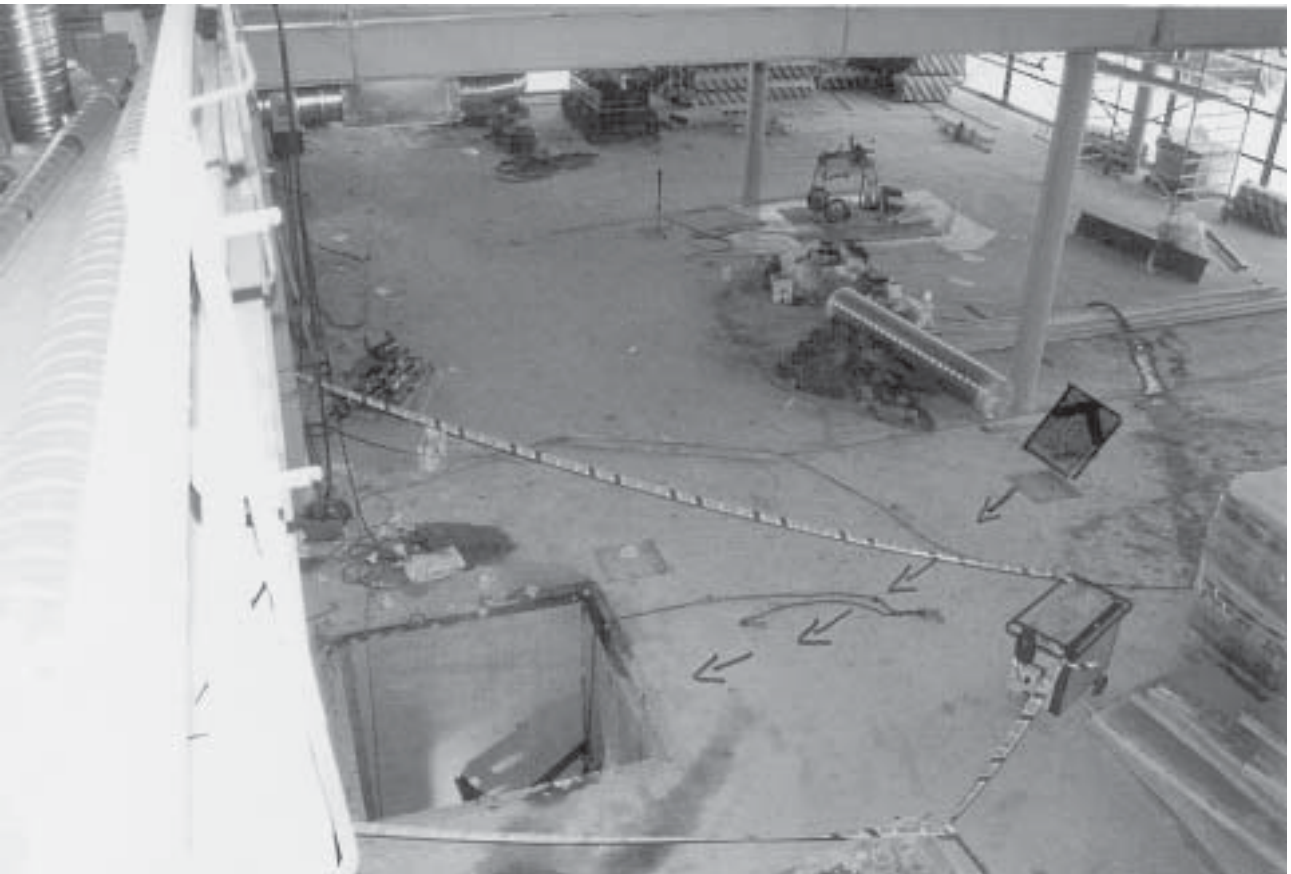
Hissikuilun yläpää rajoittui 1. kerroksen holviin. Hissikuilun poikkileikkaus oli n. 2 m x 2,1 m. Hissikuilun kokonaiskorkeus oli n. 4,5 m. Hissikuilu oli rakennettu nelisen kuukautta aiemmin, jolloin myös hissikuilun 1. kerroksen holviin jäänyt aukko oli suojattu.

Suojaus oli tehty lappeellaan n. 30 cm:n jaolla olevilla 2x4 tuuman lankuilla ja niiden päälle asetetuilla 12 mm:n vahvaisilla vanerilevyillä. Suojaus oli tarkoitettu estämään henkilöiden putoaminen hissikuiluun.

Trukin pääsyä vaaralliselle alueelle ei oltu estetty. Tämä olisi ollut mahdollista toteuttaa asentamalla hissikuilun aukon ympärille sellaiset riittävän lujarakenteiset suojat, jotka olisivat estäneet trukin pääsyn vaaralliselle alueelle. Toinen vaihtoehto olisi ollut se, että hissikuilun suojakansi olisi vahvistettu kestämään trukin painon.

Kuva 2. Trukki peruutti hissikuiluun.

Suunnittelun yhteydessä tulee huomioida myös trukin tai yleensäkin liikkuvan työkoneen törmäysvaara tai muutoin rakenteille tulevat kuormituslisät. Jos työkoneen vaikutusalueella on paikkoja, joihin työkoneen ei sallita liikkua, ne on varustettava riittävän lujilla suojarakenteilla.

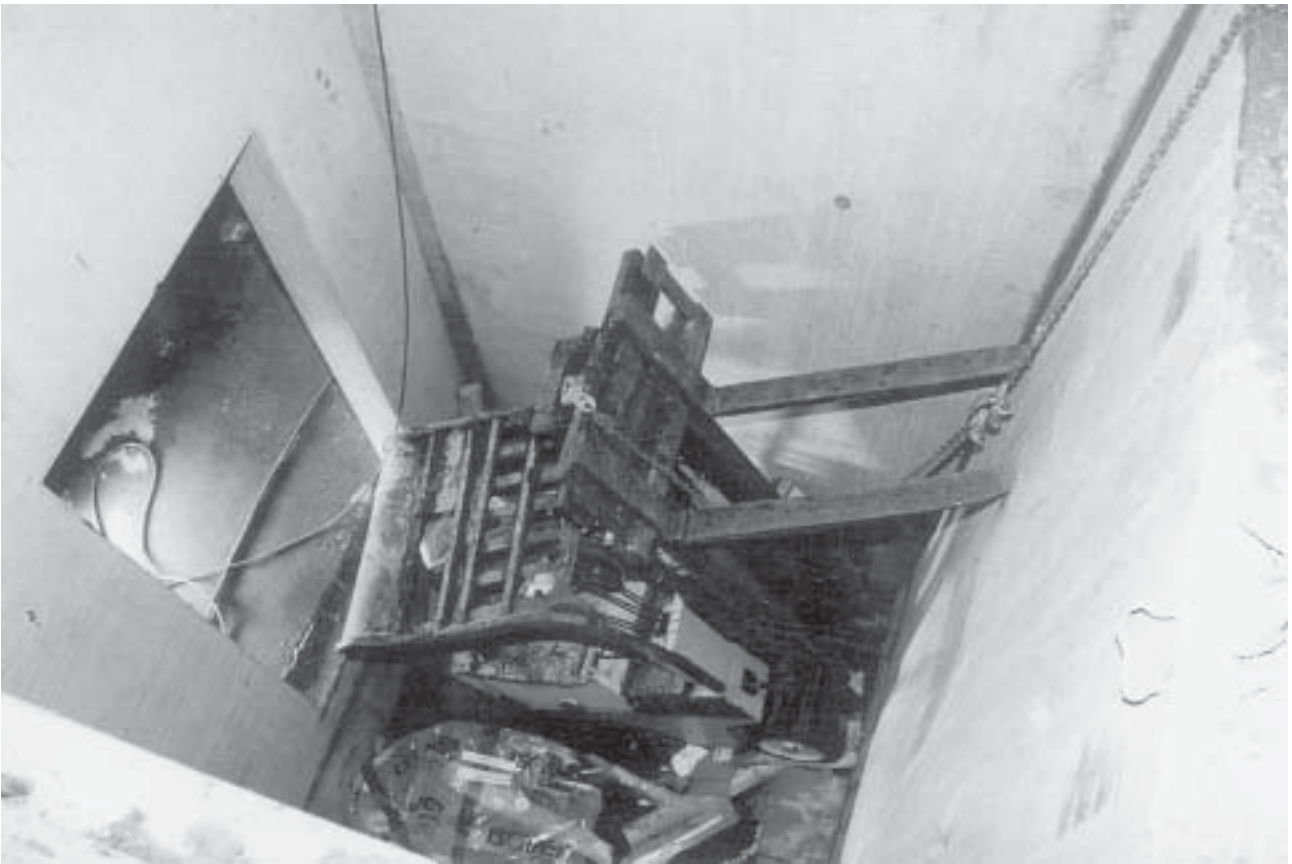
Työtapaturman silminnäkijänä ollut rakennusmestari kertoi nähneensä NN:n peruuttavan trukin kohti hissikuilun suojakannta. Rakennusmestari näki NN:n yrittäneen hypätä ohjaamosta pois, mutta trukin putoaminen tapahtui niin nopeasti, että NN putosi trukin mukana suojakan- nen läpi 4 metriä alas hissikuilun pohjalle.

Kuva 3. Trukki kuilun pohjalla.

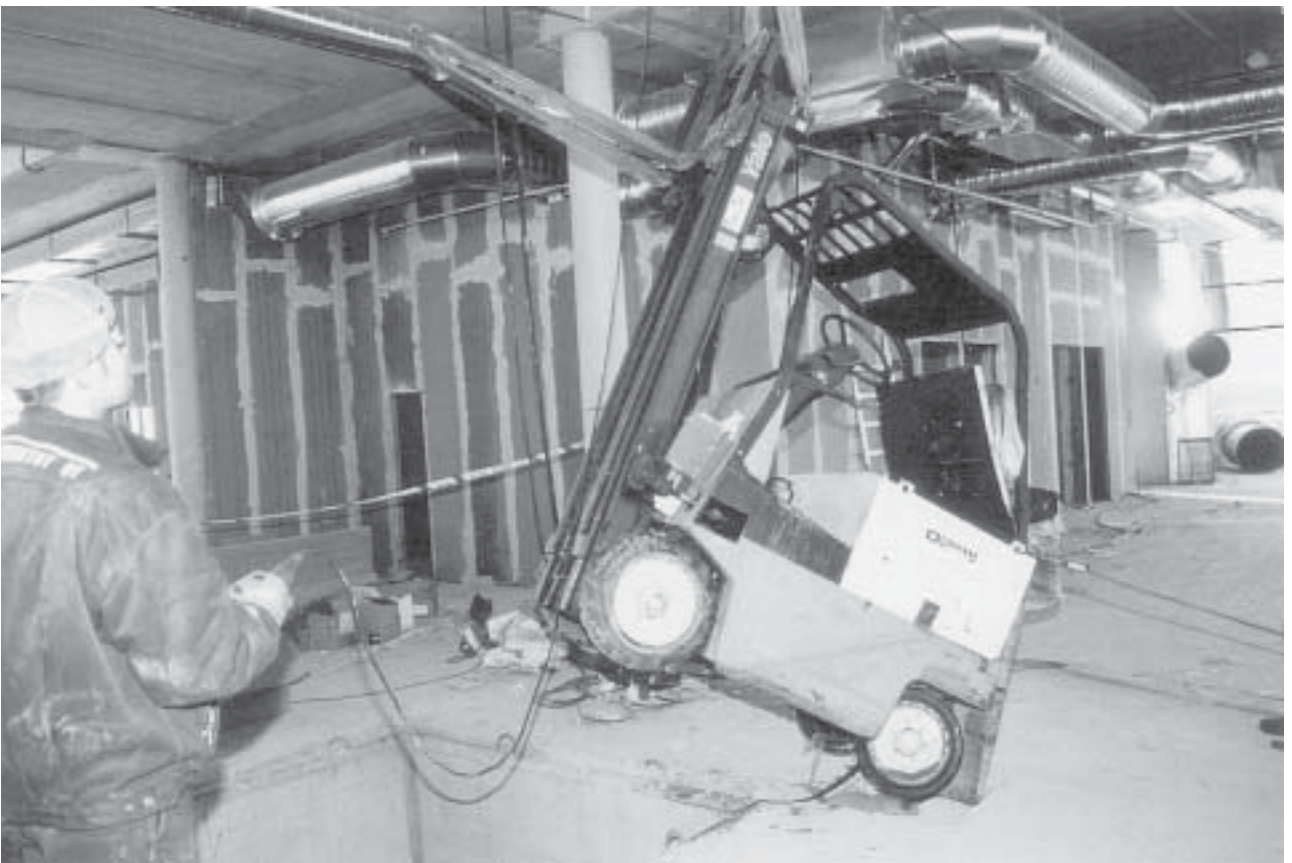
Onnettomuuden jälkeen trukki toimitettiin trukin maahantuojan tarkastukseen, jonka tarkoituksena oli selvittää, oliko trukki ajo- ja hallintalaitteiden osalta kunnossa. Maahantuojan mukaan trukin ajojarrut olivat kunnossa. Trukin ajomoottori oli tarkastushetkellä rikki, johtuen ilmeisesti putoamisesta. Trukin ajoliikkeen suunnanvaihdin voitiin todeta kunnossa olevaksi. Trukin seisontajarru oli epäkunnossa.

Näiden tarkastusten perusteella trukissa ei ole ollut sellaista vikaa, joka olisi suoraan syy yhteydessä onnettomuuteen.

Kuva 4. Kuva trukista hissikuilusta noston jälkeen.
