TOT-RAPORTTI

YTOT 5/01

Metsäkoneyrittäjä jäi hakkuukoneen harvesteripään puristamaksi ylävartalon kohdalta

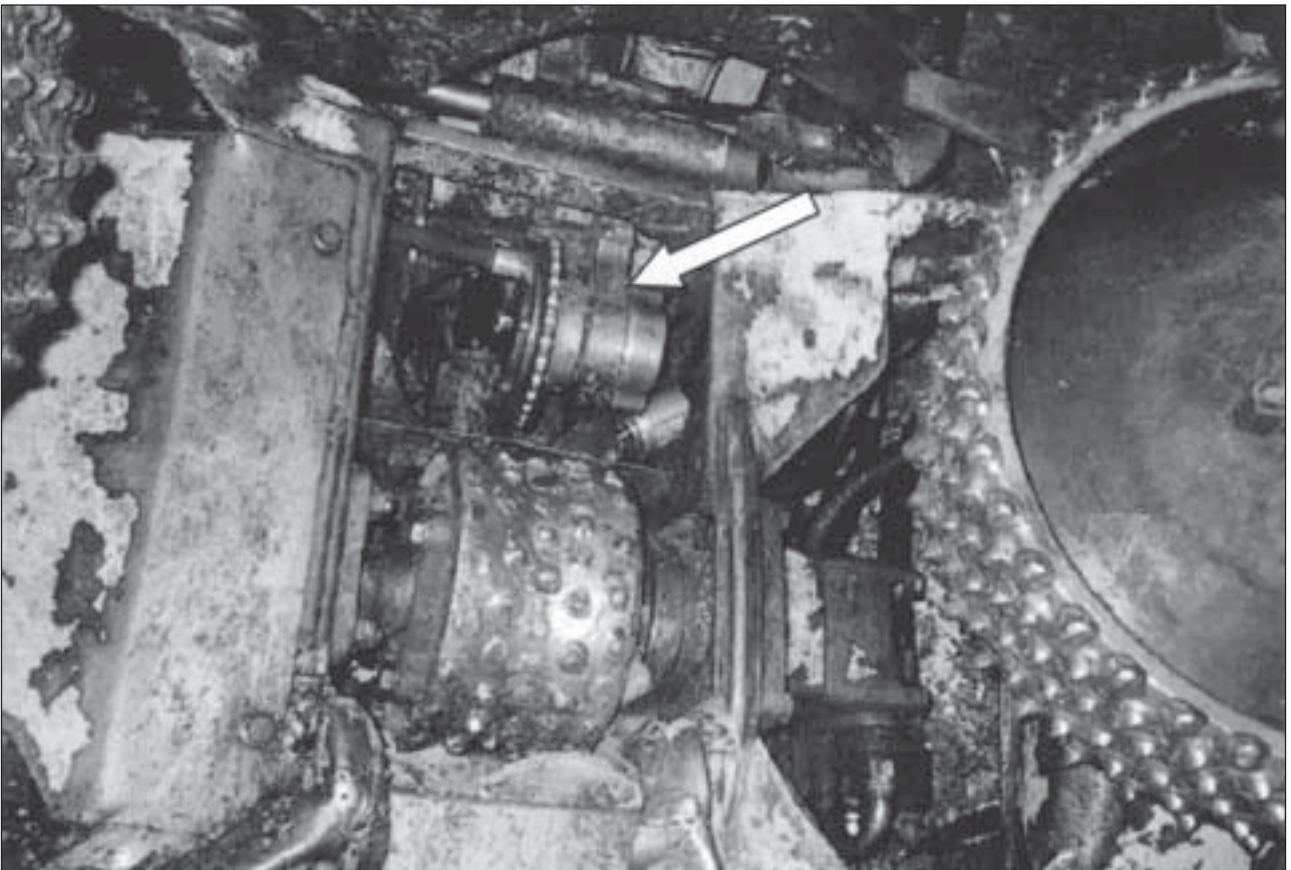
NN oli purkanut pituuden mittauslaitetta vetorullien välissä (kuva 1). Hän oli aluksi irrottanut anturin suojakotelon kannen. Kansi löydettiin ruuveineen koneen vierestä maasta. Kannen irrotuksen jälkeen hän oli ottanut kotelon sisällä olleen pulssianturin irti kotelostaan (kuva 2). Anturi oli tapahtuman jälkeen roikkumassa irrallisena kaapelinsa varassa. NN oli todennä-

Kuva 1. Pituuden mittausanturi harvesteripään kidassa.

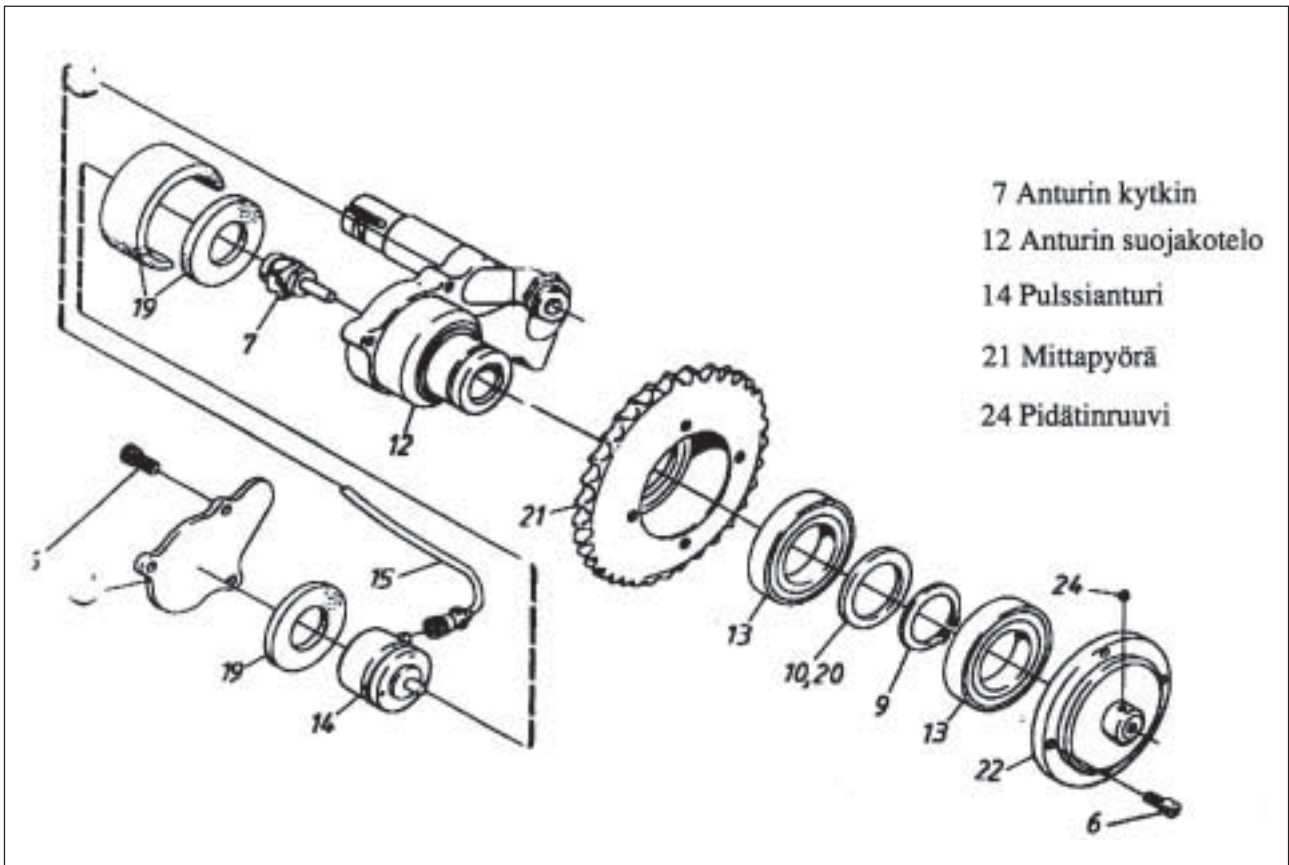
NN oli ilmeisesti aluksi joutunut pyörittämään pituuden mittauslaitteen mittapyörää (osa 21 kuvassa 2) avatakseen pidätinruuvien (osa 24). Tämän jälkeen NN oli vetänyt anturin pois suojakotelosta. Anturin akselin (osa 14) ja kytkimen (osa 7) irrottamiseksi toisistaan NN oli avannut kytkimessä olevan pidätinruuvien, jolloin hän myös joutui pyörittämään anturin akselia. Kun NN veti joustavaa kytkintä pois anturin akselilta, niin herkkäliikkeen anturi oli ilmeisesti vielä pyörähtänyt lisää.

Kuva 2. Harvesteripään pituuden mittausanturin räjäytyskuva.

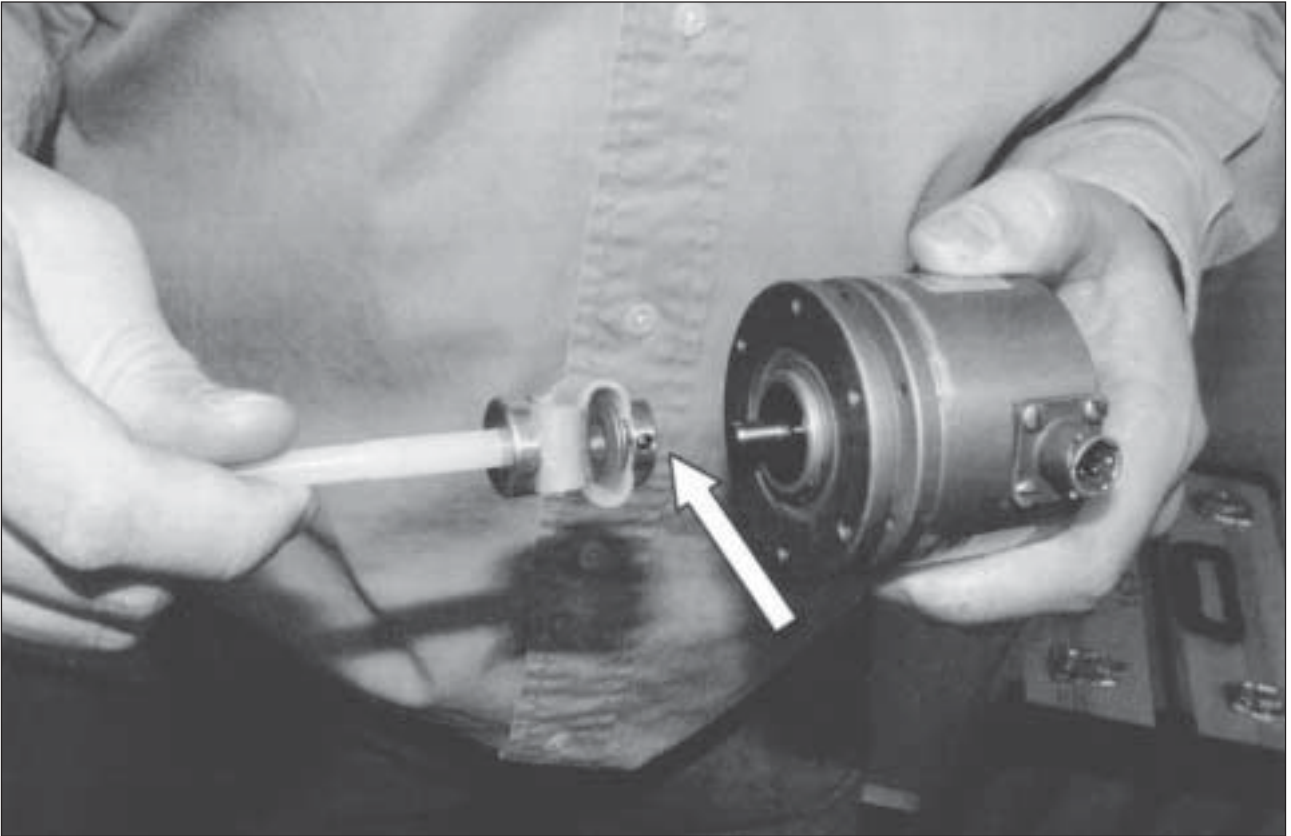
Harvesteripään automatiikka toimii siten, että kone kytkee vetorullien ja karsimaterien ylläpitopuristuksen (paine 110 bar) päälle, kun koneella aloitetaan puun kaato ja kun puuta on syötetty yli 1,5 m. Syötön pituutta mittaa pituuden mittauslaitteen anturi (kuva 3). Anturin akselin yksi kierros antaa ohjausjärjestelmälle 125 pulssia. Mittapyörällä mitattu 1,5 m:n matka vastaa mittapyörällä ja anturilla 2,8 kierrosta ja n. 350 pulssia. Automatiikka alkaa laskea pulssia siitä hetkestä, kun se on kytketty toimintaan. Ohjausjärjestelmä nolaa pituuden mittausanturin pulssit aina käytettäessä katkaisusahaa ja silloin, kun saavutetaan ohjelmaan säädetty puun pituus ns. sahausikkuna.

Kuva 3. Pulssianturi ja anturin kytkin. Kytkin kiinnitetään pidätinruuvilla anturin akseliin.

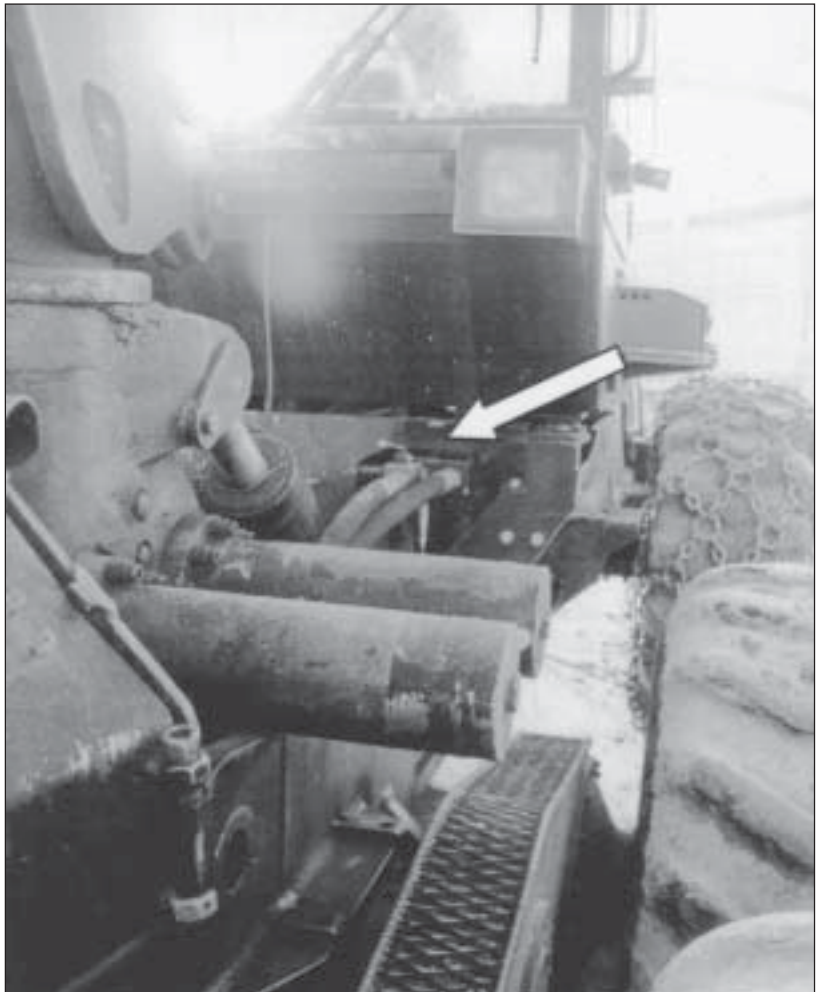
Hakkuukone oli varustettu ohjaamon edessä sijaitsevalla hydraulikan painelinjan sulkuventtiilillä (kuva 4), jonka avulla koneen hydraulijärjestelmä voitiin kytkeä pois toiminnasta.

NN ei ollut jostain syystä kääntänyt venttiiliä sulkuasentoon mennessään korjaamaan mitta-anturia.

**Kuva 4.
Hydrauliikan sulkuventtiili
hakkuukoneen ohjaamon
edessä.**

Tehtäessä huolto- ja korjaustoimenpiteitä hakkuukoneen puristus- yms. vaarallisissa kohteissa tulee koneen moottori pysäyttää. Mikäli koneen hydraulijärjestelmä on varustettu painevaraajilla tulee varaajissa oleva hydraulipaine myös poistaa, jotta koneen toimilaitteet eivät tee huollon aikana odottamattomia liikkeitä.

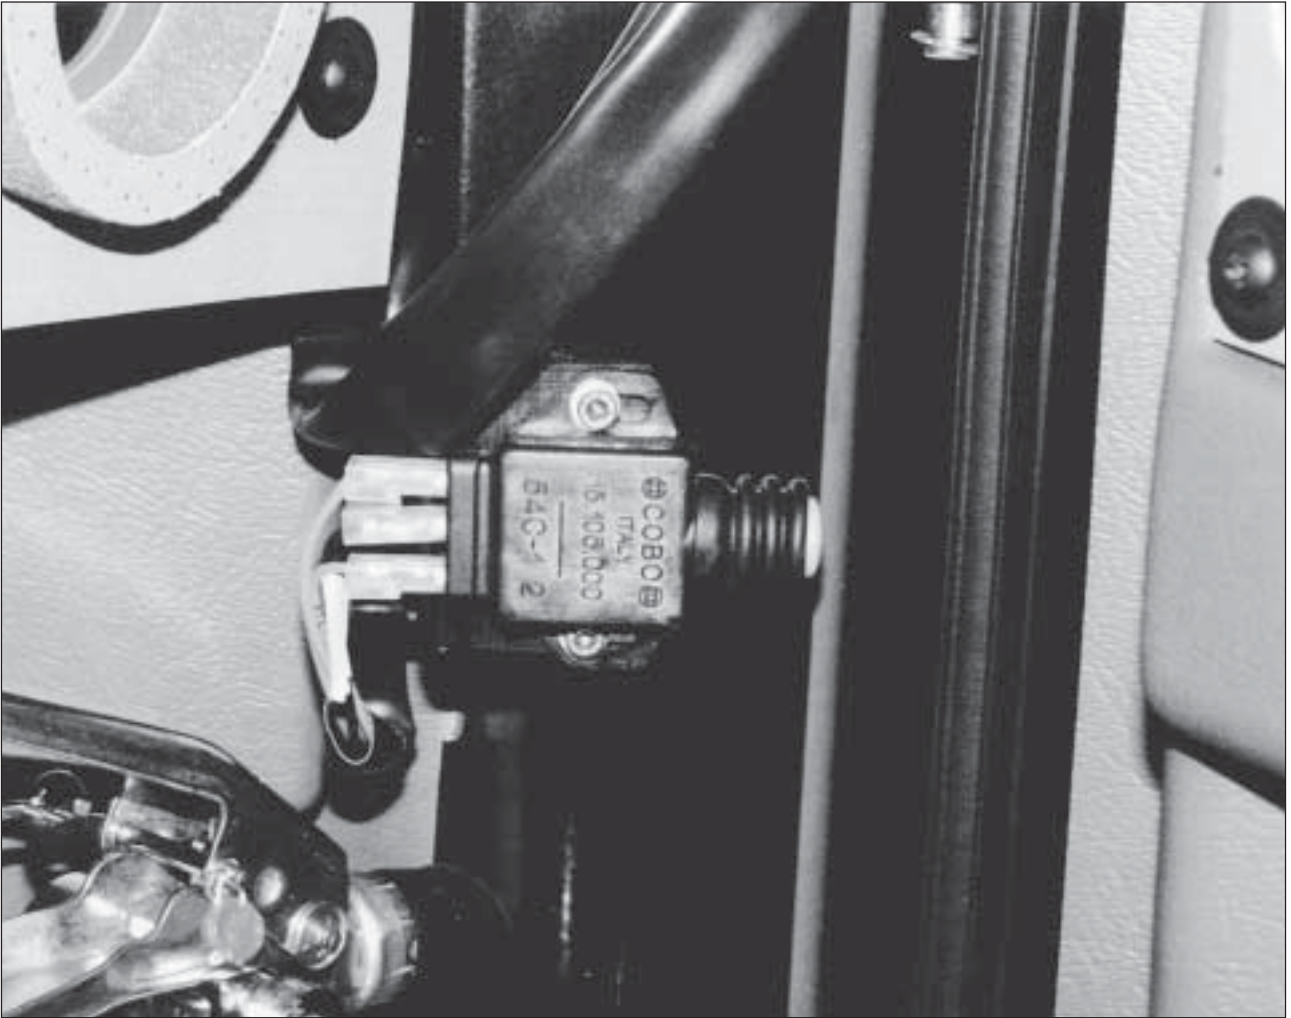
Kuva 5. Hakkuukoneen automatiikan pois toiminnasta kytkävä ovikytin ohjaamon ovesa.

Uudemmissa Timberjack-koneissa, jotka on varustettu Timberjack 3000 tai Timbermatic 300 automatiikalla, pituuden mittalaitteen mittarullan pyöritys koneen käydessä ei aiheuta veto-rullien ja karsimateriaalien sulkeutumista. Lisäksi koneet on varustettu ohjaamon ovesta olevalla kytkimellä (kuva 5), joka kytkee automatiikan pois toiminnasta, kun ovi avataan. Oven sulke-misen jälkeen automatiikka joudutaan aktivoi-maan uudelleen ohjauspaneelistä ennen kuin se saadaan toimintaan.
