TOT-RAPORTTI

12/01

Salama iski matalaa taimikkoa raivanneeseen metsuriin

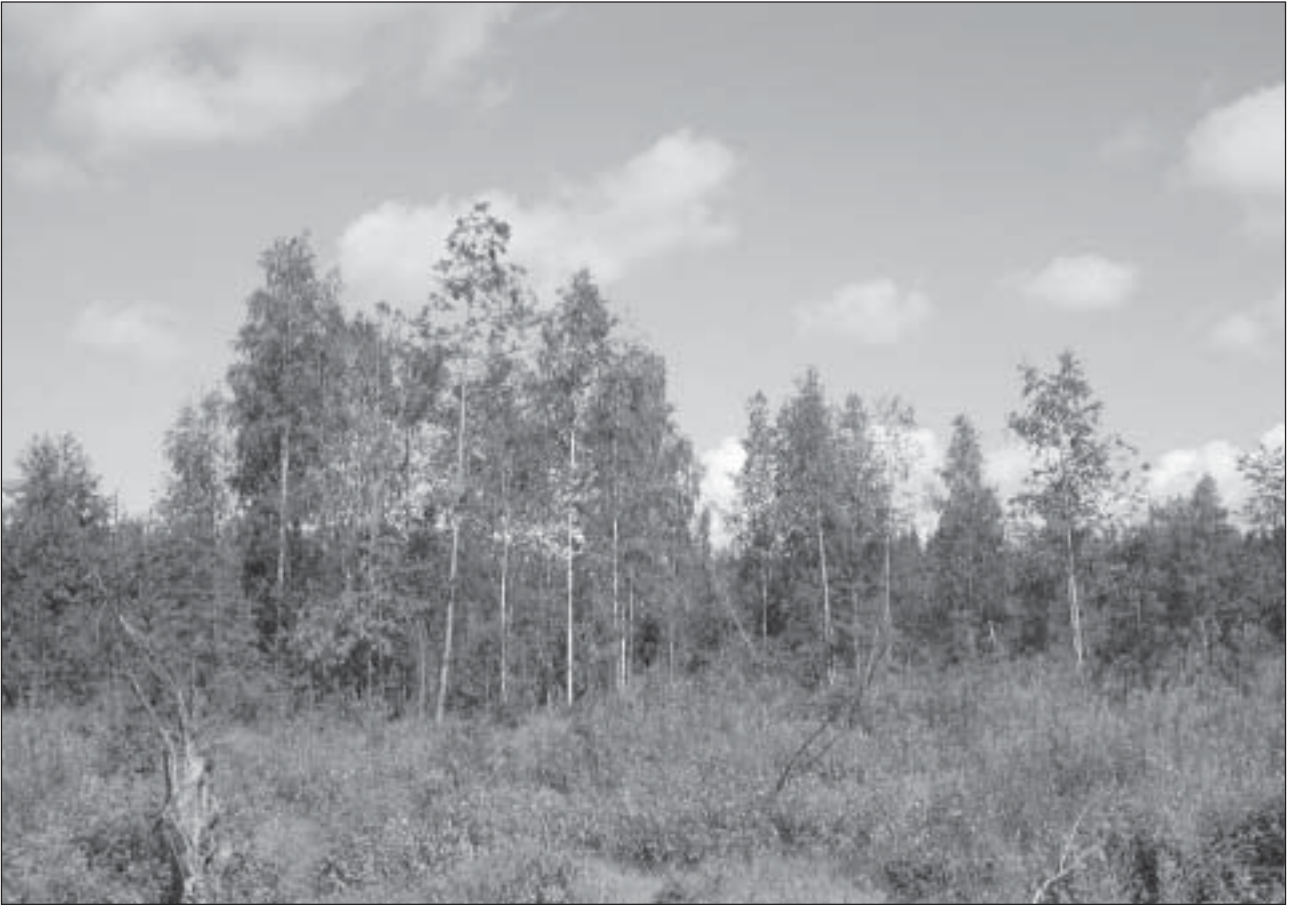
Jälkikäteen todettiin, että salama oli iskenyt noin 15 metriä korkeaan koivuun aukon laidassa, joka oli alueen muutamasta kymmenestä puusta pisin (kuva 1). NN raivasi tapaturmahetkellä juuri tämän koivun vieressä ja seisoi samalla sen yhden juuren niskan päällä. Salama läpäisi NN:n kumisaappaan (kuva 2). NN:n edessä noin kahden metrin päässä oli maassa pieni reikä salaman vaikutuksesta.

NN raivasi aukon laidassa olleen 15 metriä pitkän koivun juurella. Koivu oli pisin puu muutaman kymmenen puun joukossa.

Kuva 1. Aukon laidassa olevaa puustoa.

Ukkosilman lähestyessä tulisi hakeutua suojaan rakennukseen tai autoon. Autossa tulisi istua keskellä istuimia ja välttää nojaamasta metallisiin oviin tms. Autoa voi ajaa ukkosilmalla. Jos suojaan ei ole mahdollista päästä, tulisi mennä kyykkyasentoon polvet tiukasti yhdessä ja sijoittua vieressä mahdollisesti olevan puun korkeuden etäisyydelle sen juuresta. Kumisaappaat eivät anna suojaa salamaniskuilta.

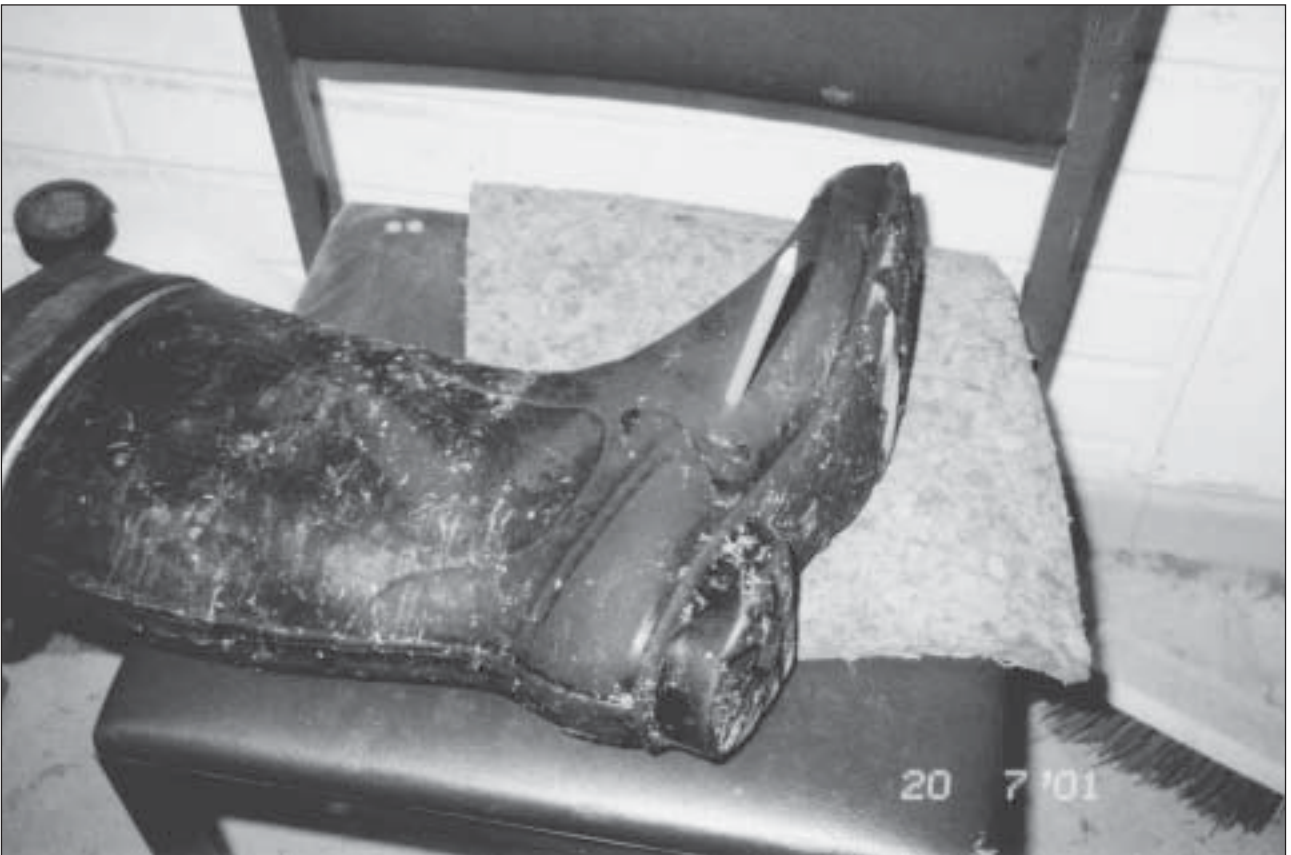
Kuva 2. NN:n kumisaapas. Salama kulki kynän osoittamasta reiästä.

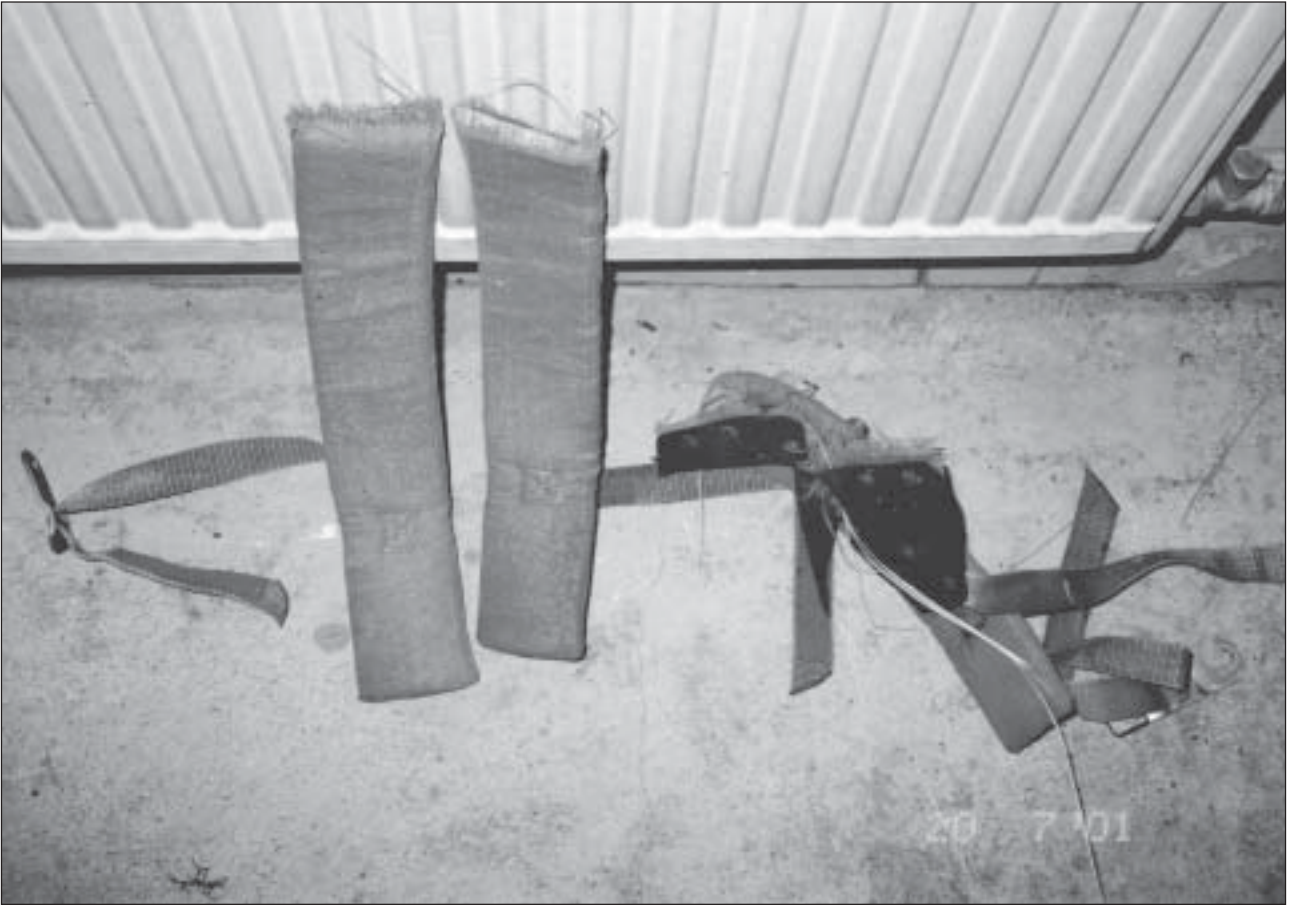
NN:n päällä ollut sadetakki repesi pieniksi palasiksi ja lensi ympäristöön ja puiden oksille. Raivaussahan olkaimet olivat revenneet irti ja lentäneet ympäristöön (kuva 3). Raivaussahan olkainten kiinnityssolki oli noin viiden metrin päässä. Raivaussahaan ei tullut vaurioita.

Kuva 3. NN:n raivaussahan kannattimet.
